## Mitteilungsvorlage

**Vorlage-Nr.: 2009/074**

### **KGS Wilhelmstraße - Bericht Raumsituation; Antrag der SPD-Fraktion**

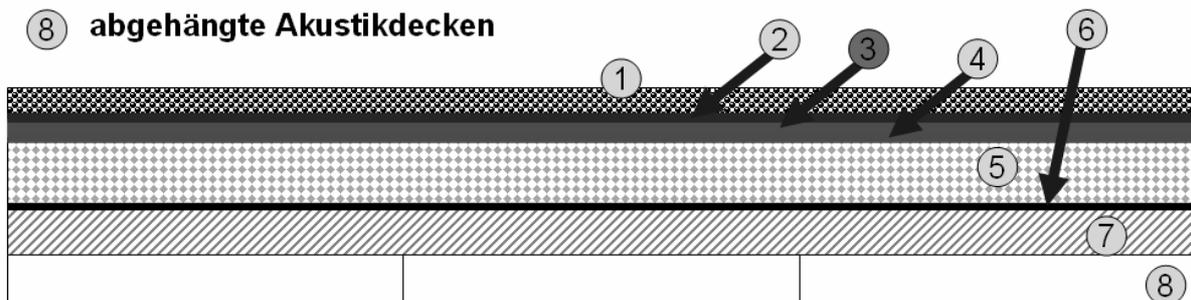
### Deckenaufbau KGS Wilhelmstraße (2. OG)

Die Flachdachkonstruktion ist so aufgebaut, dass über der tragenden Betondecke eine Dämmschicht aufgebracht ist. Über der Dämmung befindet sich eine Kunststoffbahn, die das Dach abdichtet. Darüber befindet sich eine Schutzschicht und eine Lage Kies. Unter der Betondecke befinden sich die abgehängten Akustikdecken, die aus einzelnen leichten Platten bestehen und keine tragende Funktion haben.

- ① Kiesschicht
- ② Rieselschutz
- ③ Kunststoffbahn (neue Abdichtung)
- ④ alte Abdichtung
- ⑤ wasserunempfindliche Dachdämmung
- ⑥ Trennlage
- ⑦ Betondecke
- ⑧ abgehängte Akustikdecken

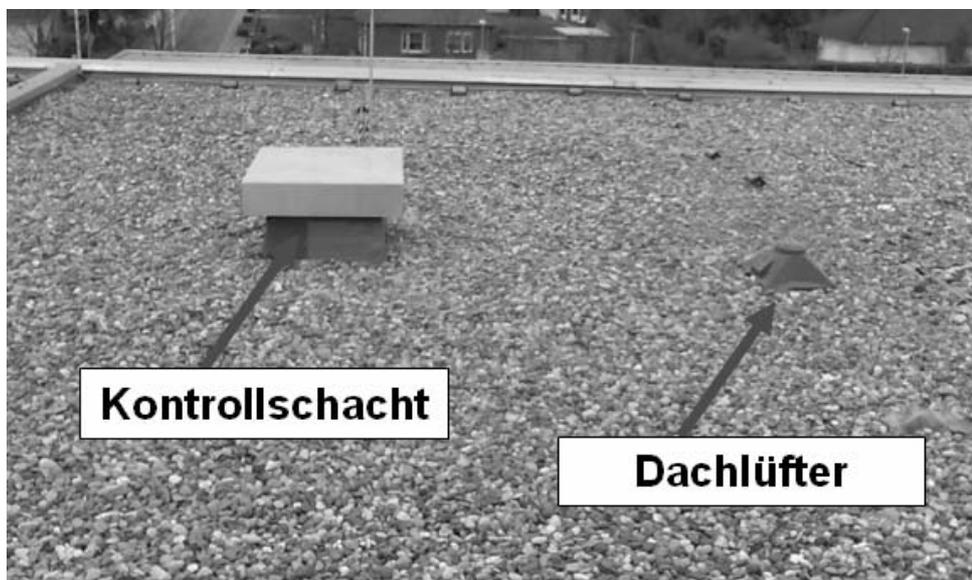
Witterungsbedingt ist während der Reparaturarbeiten im Herbst leider Feuchtigkeit in die Dämmlage (wasserunempfindlich) eingedrungen. Diese Restfeuchtigkeit wird über Dachlüfter entzogen, die zwischenzeitlich installiert wurden.

Drückt das Gewicht von Regen oder Schnee auf die Abdichtung (unter dem Kies), kommt es zu leichten Verformungen der Dämmschicht und die dort noch vorhandene Restfeuchtigkeit sucht sich einen Weg durch die Betondecke. Dadurch ist es in der Vergangenheit in einigen Räumen zu kleineren Leckstellen gekommen. Um Schimmelbildung zu verhindern, wurden in diesen Fällen die Deckenplatten sofort entfernt und ausgetauscht.
