Bericht Raumsituation KGS Wilhelmstraße

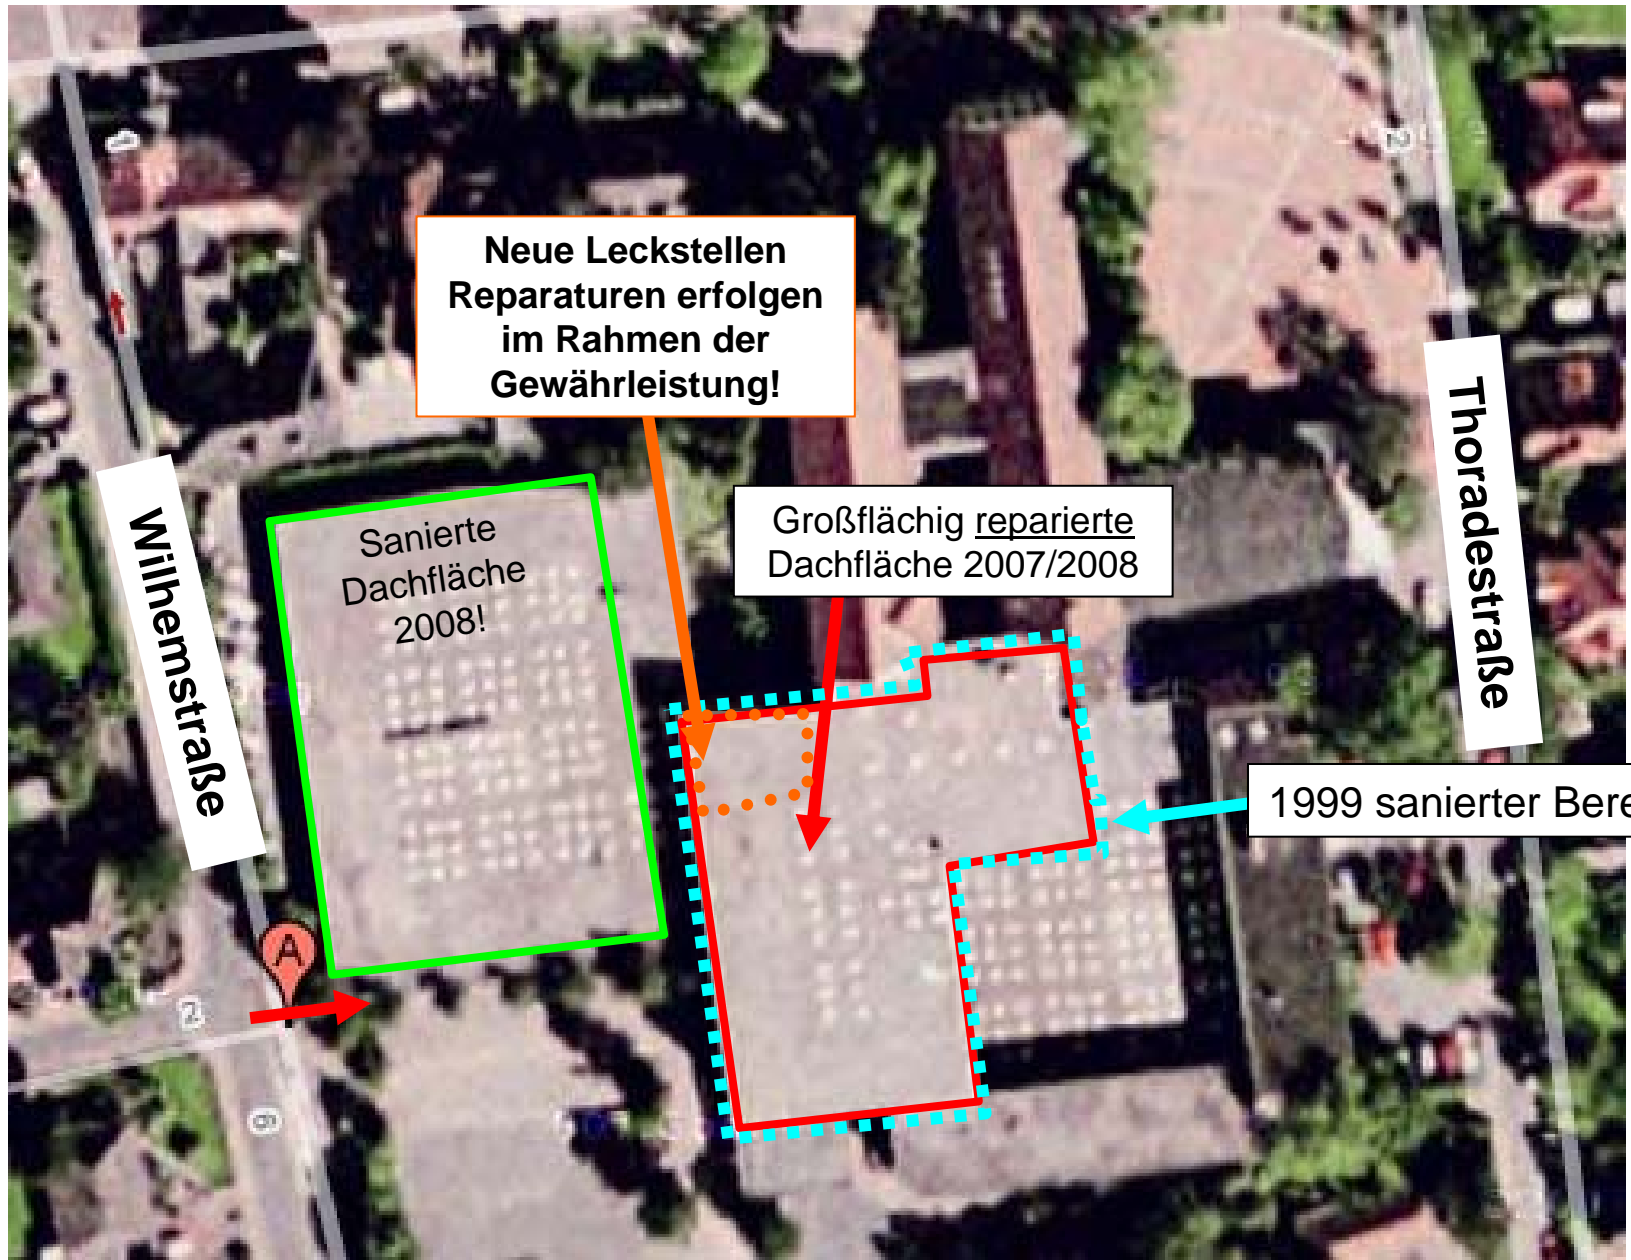
Sanierte Dachfläche (eingeschossig)
Flach geneigtes Dach!

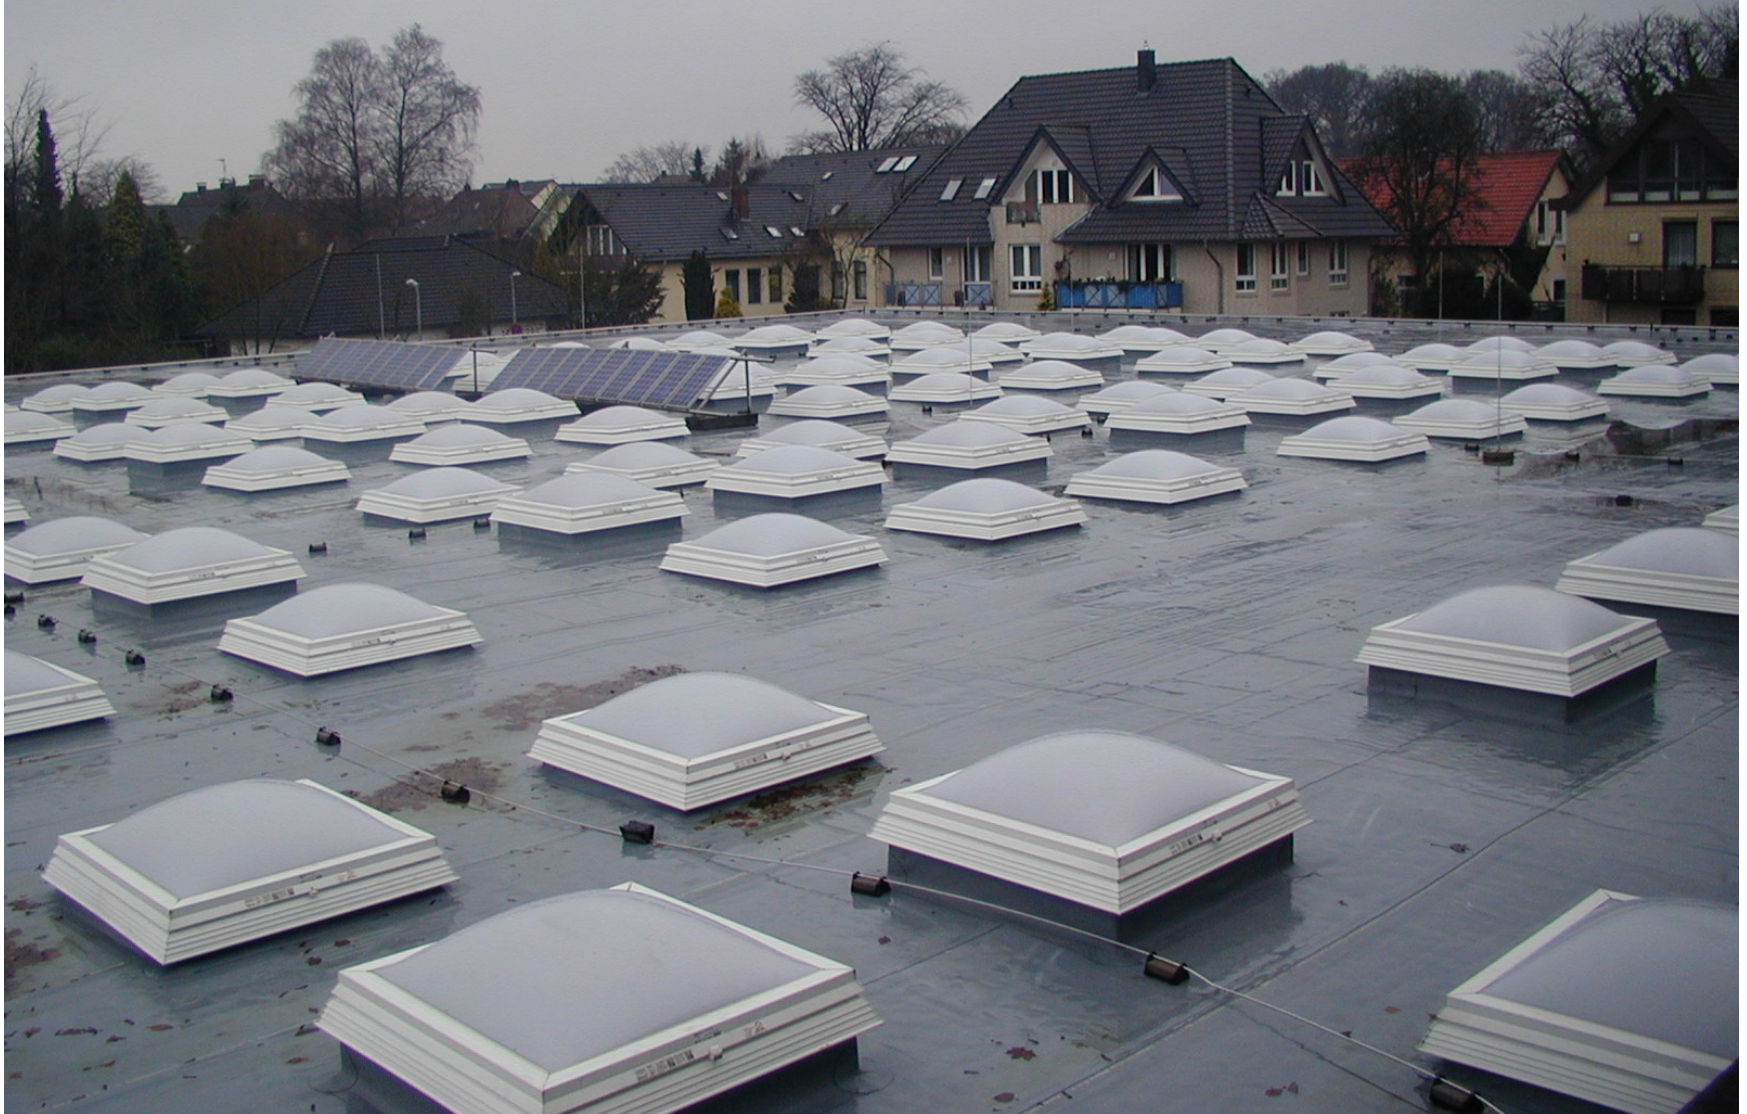
Zweigeschossige Dachfläche während der Reparaturarbeiten!

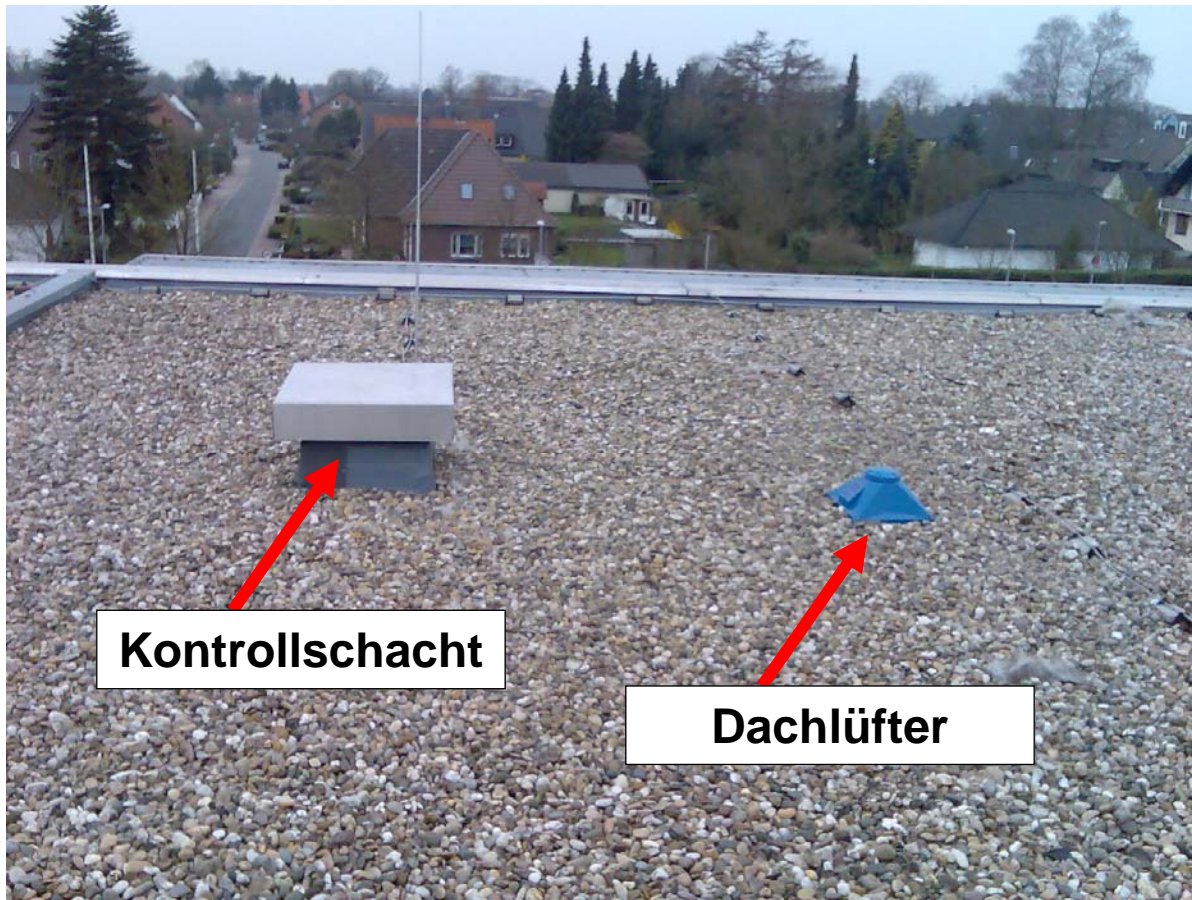
Kontrollschacht

Dachlüfter

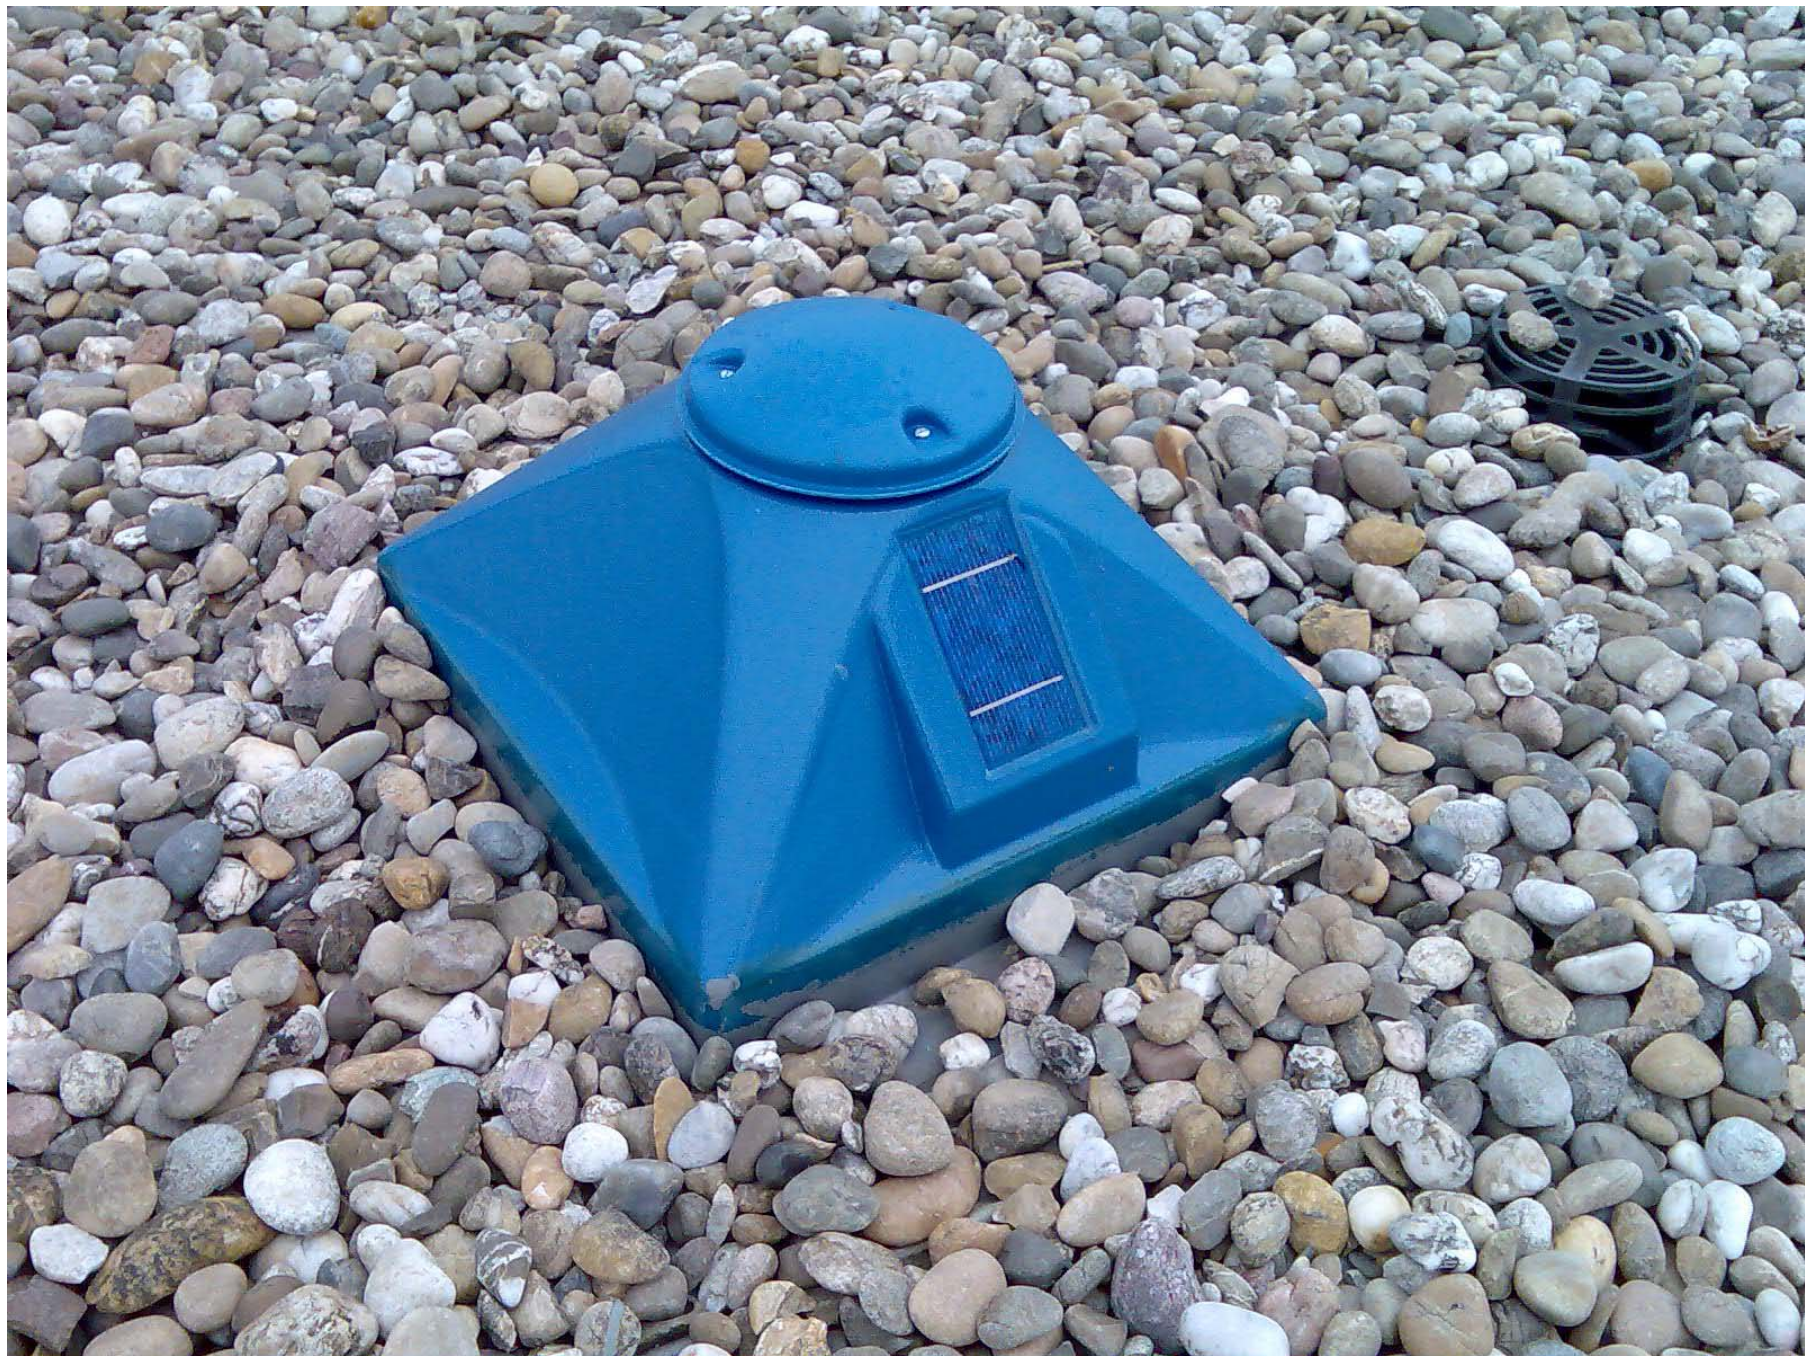
Dachlüfter

Insgesamt wurden 12 Dachlüfter auf den betroffenen Dachflächen installiert!

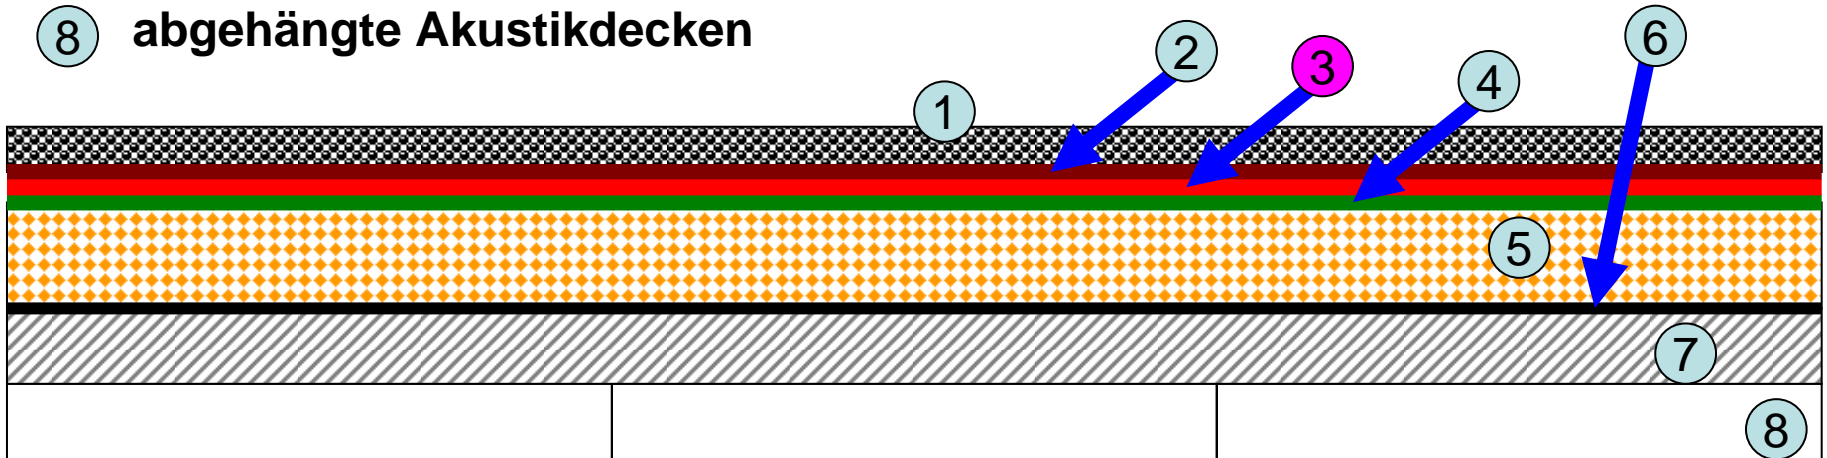
Deckenaufbau KGS Wilhelmstraße (2. OG)

- ① Kiesschicht
- ② Rieselschutz
- ③ Kunststoffbahn (neue Abdichtung)
- ④ alte Abdichtung
- ⑤ wasserunempfindliche Dachdämmung
- ⑥ Trennlage
- ⑦ Betondecke
- ⑧ abgehängte Akustikdecken

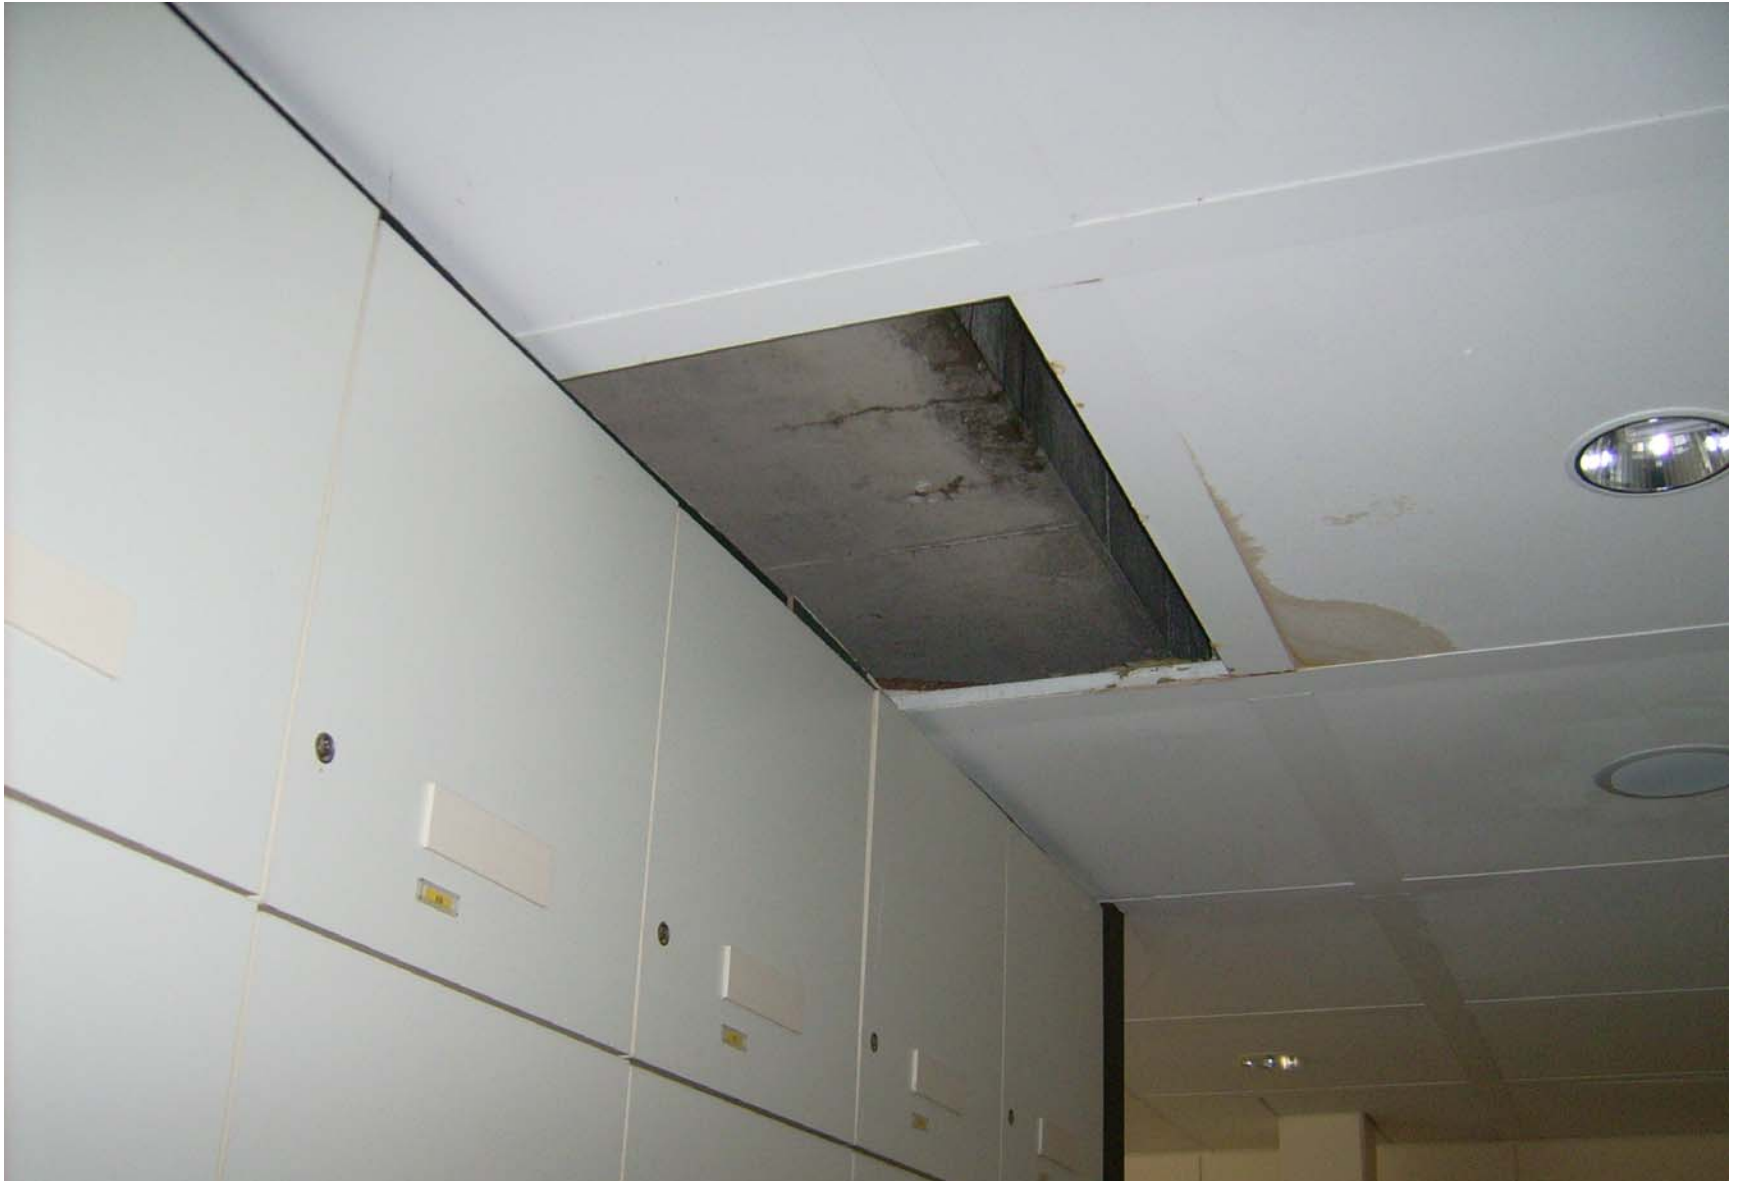
KGS Wilhelmstraße / Flur (neue Leckstelle)

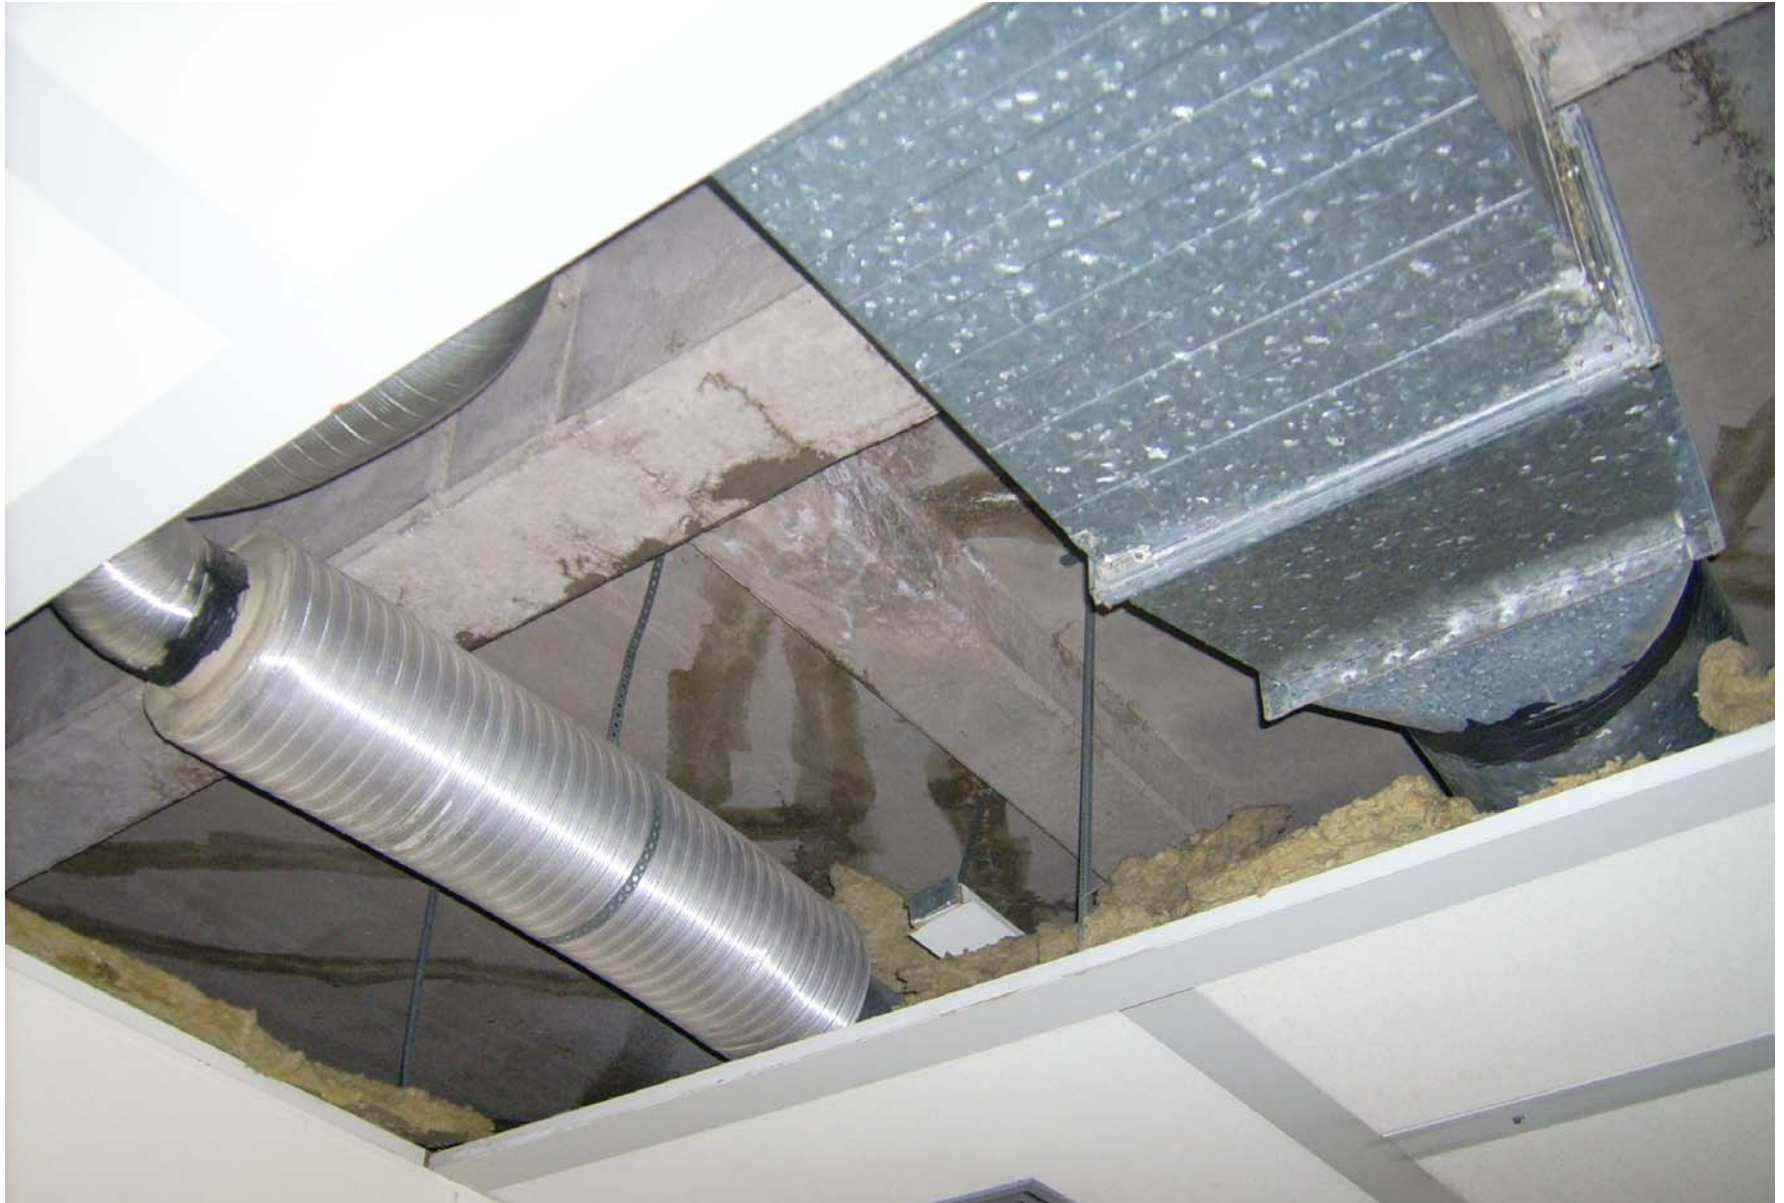
KGS Wilhelmstraße / Raum 242 (neue Leckstelle)
