## GUTACHTEN

Eingehende Überprüfung der Stand- und Bruchsicherheit einer Eiche auf dem Gelände Hullmann, nördlich der Havelstraße in Wahnbek.

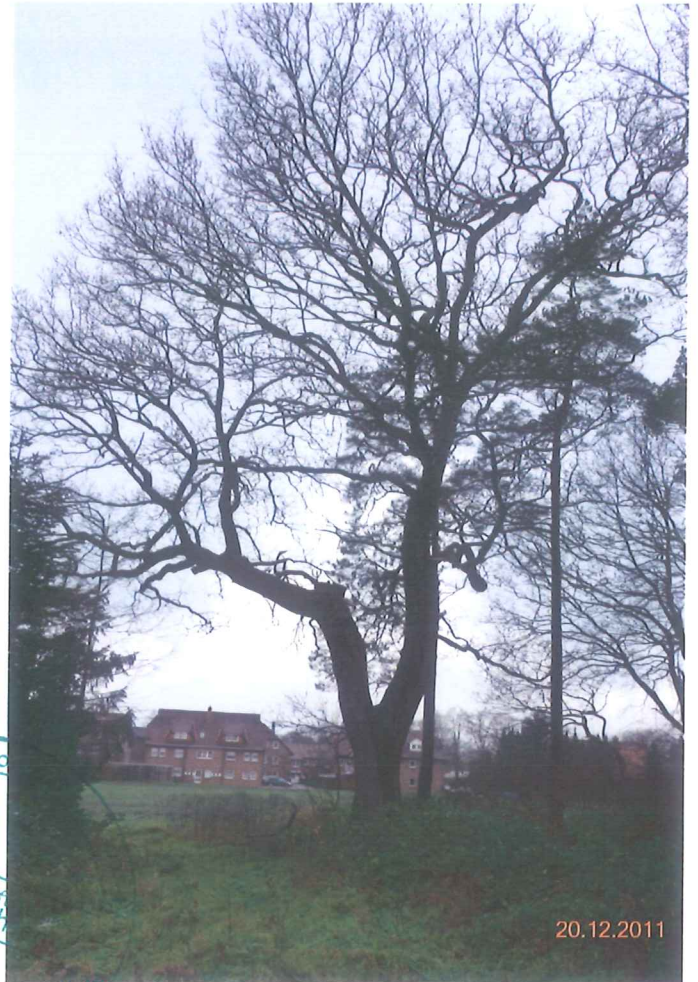
1

Die Krone bestand aus zwei Stämmlingen. Aus dem südlichen Stämmling ist vor vielen Jahren in 5,50m Höhe die Krone herausgebrochen.(Bild 1) An der Ausbruchsstelle hat sich eine 2,50m lange Morschungsstelle gebildet.(Bild 2+3)

Vom Stammfuß bis in die Krone ist diese Eiche so geschädigt, dass sie kurzfristig keine Zukunft mehr hat. Das zeigt sich auch am durchsichtigen, resignierenden Kronenaufbau. (Bild 1) Eine Stockfäule entwickelt sich im Stammkern. Das zeigten vier Resistographmessungen. Stockfäulen entwickeln sich, wenn Wurzeln absterben und Holz zersetzende Pilze sich im Baum von innen nach außen ausbreiten.

Aus sachverständiger Sicht ist die Eiche nicht mehr stand- und bruchsfest und darum zu fällen.

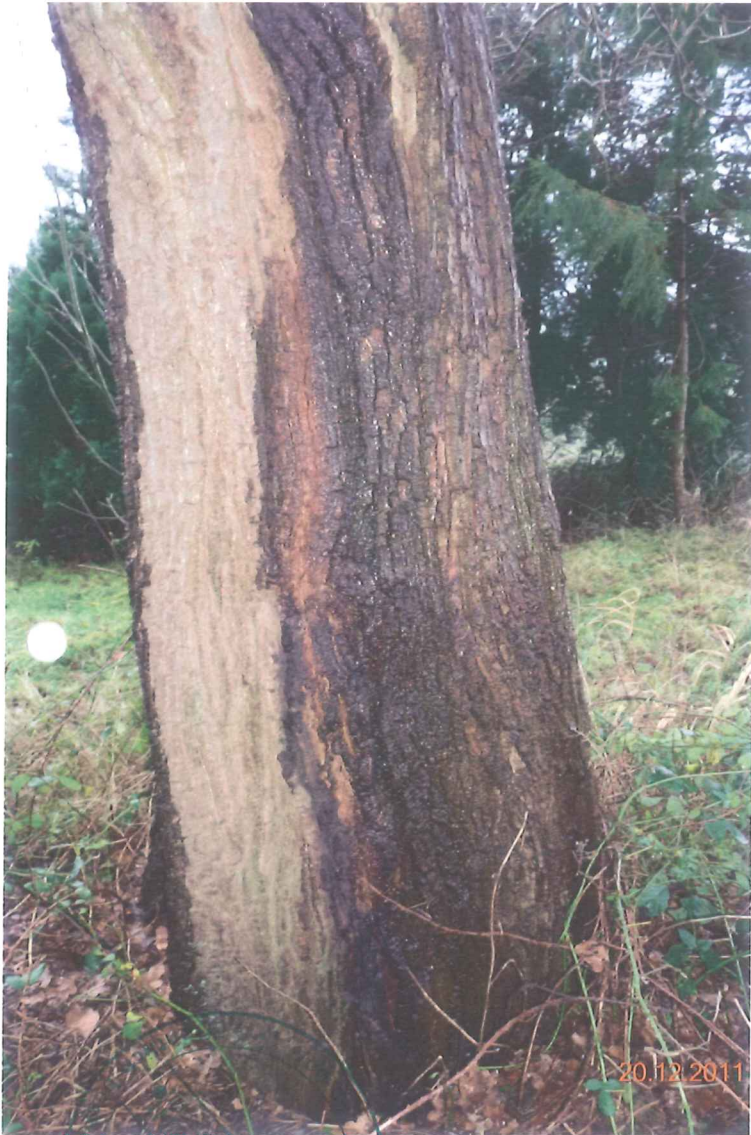
4

Der Stamm der Eiche ist vom Stammfuß bis in die Krone des nördlichen Stämmings aufgedreht worden. Der Stamm besteht nur noch aus Torsionsrissnarben und Schubrissstärtern. (Bild 4,5,6)

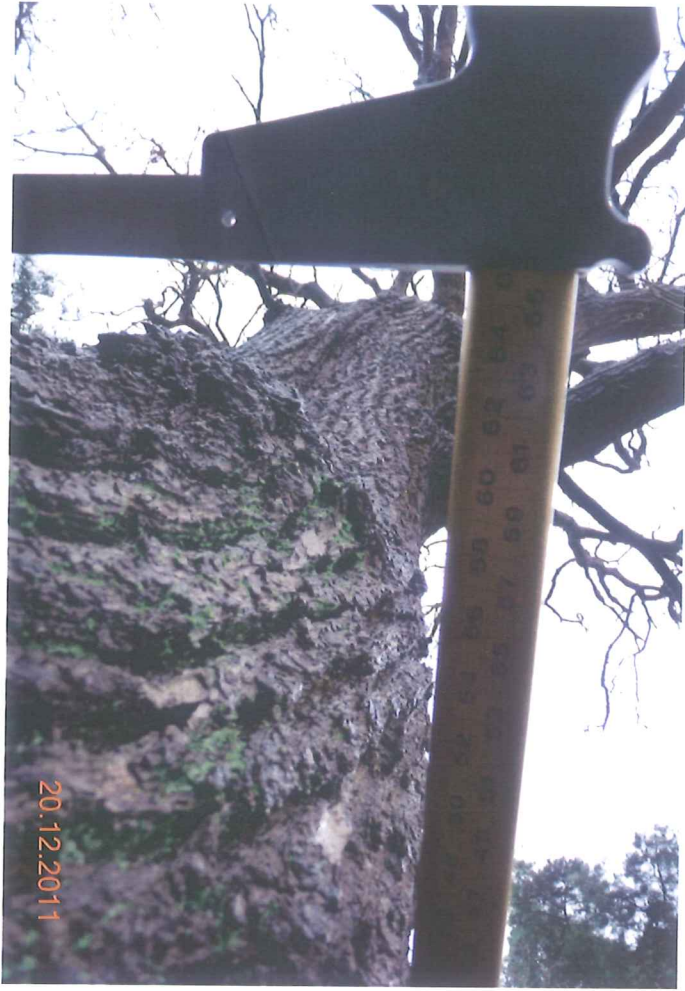
7

Der nördliche Stämming ist in ca. 4m Höhe 60cm durchgefault. (Bild 8+9) Der Faulungsriss geht bis in die obere Krone. (Bild 10) Bei einem Stammdurchmesser an dieser Stelle von 65cm (Bild 7) stehen im nördlichen Stammbereich nur noch 5cm Restwandstärke zur Verfügung.
