**Auditbericht: Ausbau der K131 Oldenburger Str.
in der OD Rastede**

Projektbezeichnung:	Ausbau der K131 Oldenburger Str. zwischen Str.-km 11,215 und Str.-km 12,697, Gemeinde Rastede, OD Rastede, Landkreis Ammerland
Aufsteller:	Niedersächsische Landesbehörde für Straßenbau und Verkehr, Geschäftsbereich Oldenburg
Entwurfsbearbeitung:	Ingenieurbüro Börjes GmbH & Co. KG Wilhelm-Geiler-Str. 7, 26655 Westerstede
Entwurfsphase/Auditphase:	Vorentwurf
Aufstellungsdatum:	25.10.2013
Auditierte Unterlagen:	<ul style="list-style-type: none">- U 1: Erläuterungsbericht- U 3: Übersichtslageplan, Maßstab 1 : 5.000 (1 Blatt)- U 5: Lageplan, Maßstab 1 : 250 (7 Blatt)- U 6: Höhenplan, Maßstab 1 : 500/50 (3 Blatt)- U 14: Straßenquerschnitt, Maßstab 1 : 50 (4 Blatt)
Fehlende Unterlagen:	<ul style="list-style-type: none">- Ergebnisse der vorherigen Auditphase- Übersichtskarte- Schleppkurvennachweise- Verkehrsuntersuchung
Ortsbesichtigung:	30.10.2013
Besonderheiten:	Unterlagen tragen keine Unterschrift

Name: Thea Linz
NLStBV, Geschäftsbereich Oldenburg

Datum: 15.11.2013

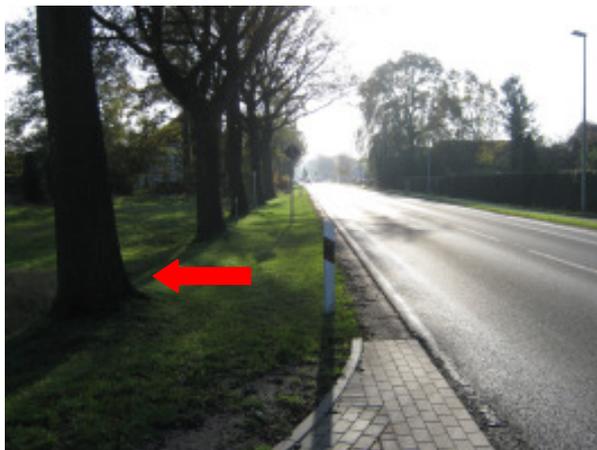
- (7) Die vorhandene Anfahrtsicht bei Ausfahrt aus der Gemeindestraße „Am Vorwerk“ in die K 131 „Oldenburger Str.“ ist durch einen vorhandenen Baum eingeschränkt. Gleiches gilt für die Anfahrtsicht im Bereich der südlichen Ausfahrt des Pflanzenfachmarkt-Parkplatzes. Die Sichtverhältnisse sind zu überprüfen und ggf. durch entsprechende Maßnahmen zu verbessern.

Blick aus der Gemeindestraße „Am Vorwerk“ in die K 131 „Oldenburger Str.“ (Blickrichtung Süden)

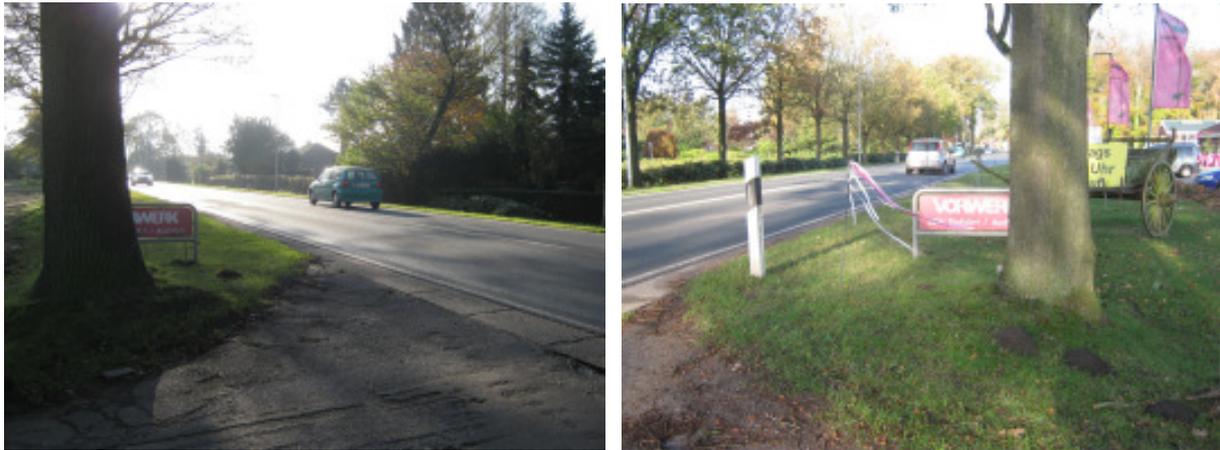
Blick aus Ausfahrt des Pflanzenfachmarkt-Parkplatzes in die K 131 „Oldenburger Str.“
(links: Blickrichtung Süden; rechts: Blickrichtung Norden)

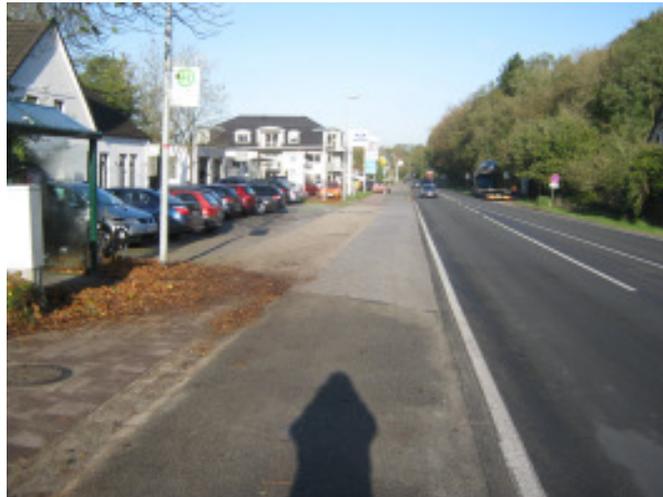
- (13) Vor dem westlich der K 131, Bau-km 1+710, gelegenen Restaurantbetrieb wird derzeit in Senkrechtaufstellung geparkt. Zukünftig ist hier die Anlage einer Bushaltestelle mit Buskapstein vorgesehen. Damit dieser Bereich zukünftig nicht durch ein-/ausparkende bzw. rangierende Pkw überfahren wird, ist Sorge dafür zu tragen, dass ein rückwärtiges Auffahren vom Privatgrundstück auf die Nebenanlage nicht möglich ist.

Blick auf derzeitige Parksituation vor dem Restaurantbetrieb (Blickrichtung Norden)
