# Entwurf

# Straßenausbaukonzept

**Teil 1:**  
**Außerortsstraßen**

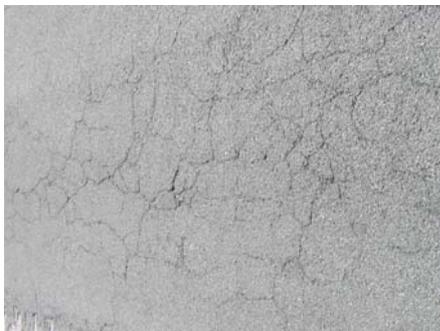
*Beispiel für eine Straße mit Rissen*

*(Dietrich-Freels-Straße)*

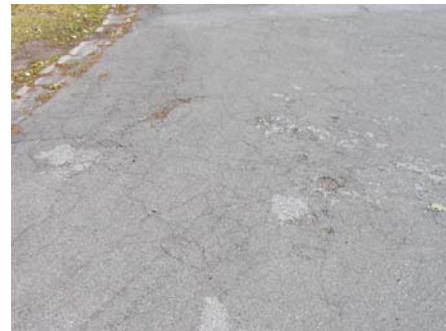
*Beispiel für eine Straße mit Ausbrüchen*

*(Dietrich-Freels-Straße)*

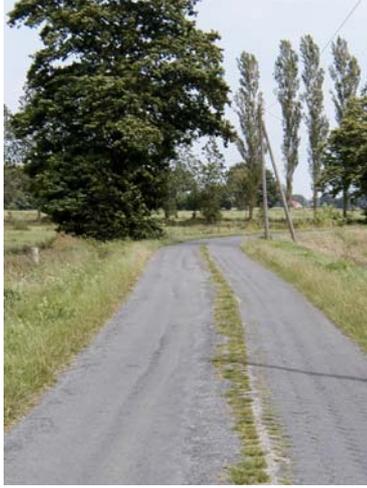
*Beispiel für eine Straße mit Ausbrüchen  
(Alter Lehmdermoorweg)*

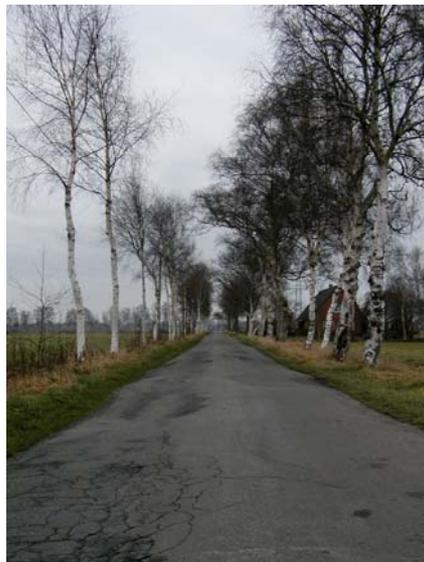
*Beispiel für eine Straße u.a. mit Unebenheiten  
im Längs- und Querprofil (Logemanns Damm)*

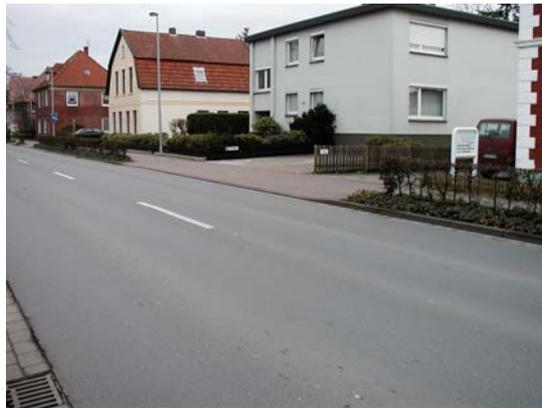
*Beispiel für eine Straße mit Verformungen  
im Querprofil (Raiffeisenstraße = K 133)*

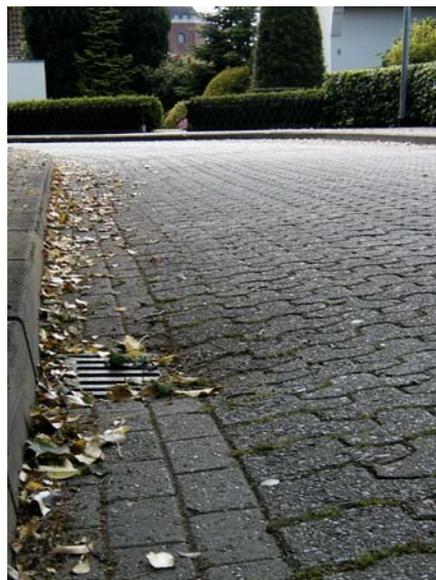
Durch Schäden an den Regenabläufen (Rohrbrüche, Sand wird eingespült) kommt es zu Versackungen bei den Regenabläufen.

*Beispiel für eine Straße mit Versackungen bei  
den Regenabläufen (Dietrich-Freels-Straße)*

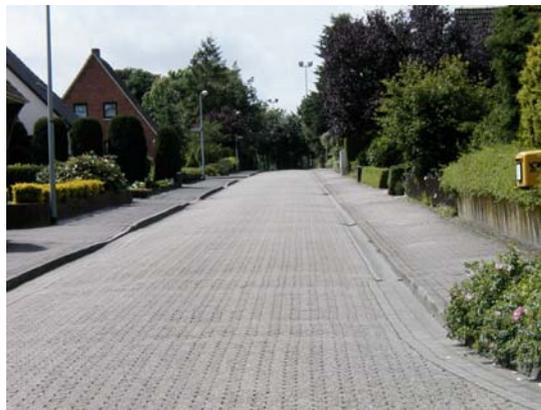
*Beispiel für eine Straße mit Versackungen  
(Wagnerstraße)*

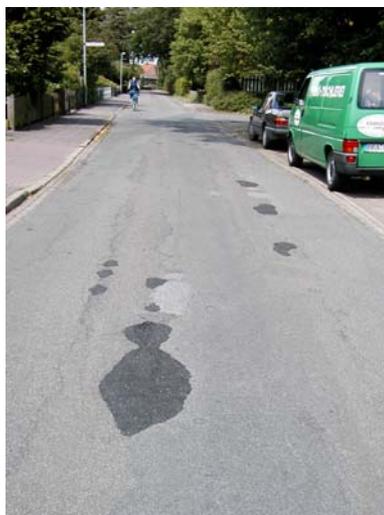
*Beispiel für eine Straße mit Flickstellen  
(Dietrich-Freels-Straße)*

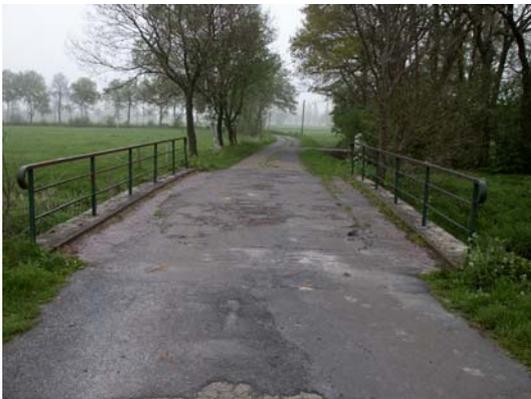
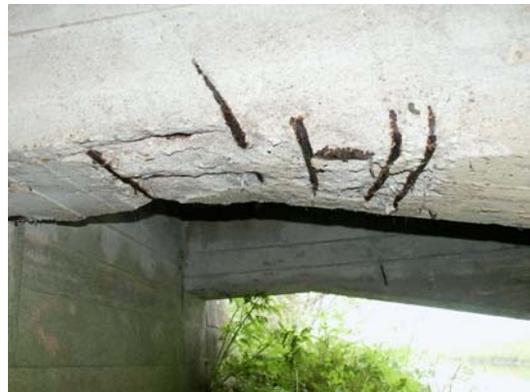
*Brücke „Alter Lehmdor Weg“*

Alter Lehmdor Weg: Im Verlauf der Straße „Alter Lehmdor Weg“ gibt es einen Durchlass und eine Brücke. Die Brücke hat bei der Brückenüberprüfung durch einen amtlichen Prüfingenieur die Note 2,7 erhalten, mit dem Hinweis des Ingenieurs, dass sie kurzfristig saniert werden muss. Siehe hierzu Anlage 2. Der sich im weiteren Verlauf befindliche Durchlass wurde durch den Geschäftsbereich 3 überprüft. Er ist stark korrodiert. Die Länge des Durchlasses ist nicht ausreichend, da die seitlichen Böschungen ständig abbrechen und somit eine Gefahr für die Nutzer dieses Durchlasses darstellen. Dieser Durchlass muss ebenfalls kurzfristig saniert werden.

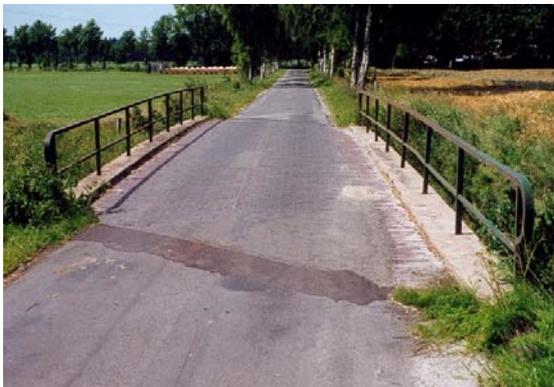
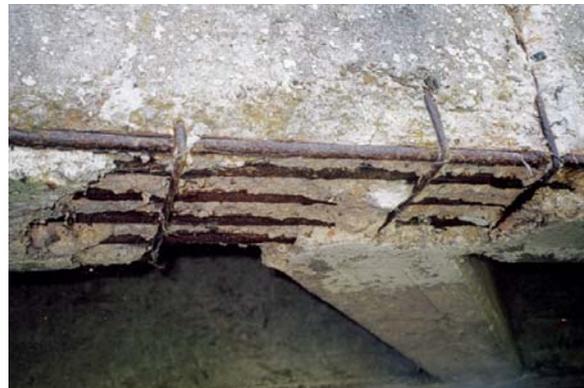
Logemanns Damm: Die Straßentrasse des „Logemanns Damm“ verläuft über eine Brücke. Diese Brücke hat bei der Brückenprüfung aus dem Jahr 2001 die Note 3,4

erhalten, mit dem Hinweis des Prüfindgenieurs diese kurzfristig zu sanieren, da sie für die Lasten des landwirtschaftlichen Verkehrs nicht mehr ausreichend tragfähig ist und daher auf 3,5 to lastbeschränkt werden mußte. Siehe hierzu Anlage 2.

**Ergebnis: Die Brücke über dem Geestrandtief ist durch Abbruch der vorhandenen Brücke und Bau einer neuen Brücke aus Ortbeton bzw. wahlweise als Fertigteilelement zu sanieren.**

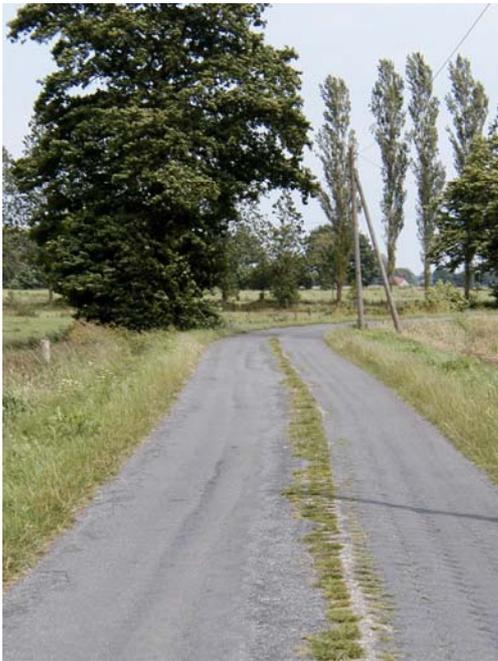
Alter Lehmdor Weg,  
Fahrtrichtung Hahnermoorweg,

Der Alte Lehmdor Weg bildet zusammen mit dem Hahnermoorweg die Verbindungsachse zwischen Lehmden und Jaderberg. Während der Hahnermoorweg 1992 saniert worden ist, ist die Decke des Alten Lehmdor Weges unverändert geblieben und im Laufe der Zeit zunehmend immer schlechter geworden. Durch den moorigen Untergrund ist die Straße stark deformiert und an vielen Stellen aufgebrochen, so dass die erforderliche Verkehrssicherheit nicht mehr gegeben ist. Zur Zeit ist der Alte Lehmdor Weg mit Verbundpflaster befestigt. Dieses ist an den aufgebrochenen Stellen mit bituminösem Material überbaut worden. Die Kosten für die jährlichen Unterhaltungsarbeit belaufen sich auf rund 5.000,00 €.

Auf der unten aufgeführten Karte ist der Alte Lehmdor Weg abgebildet. Es bietet sich an den Alten Lehmdor Weg in zwei Bereiche zu teilen. Der mit blau gekennzeichnete Bereich, an dem keine Wohnbebauung vorhanden ist, wird so belassen bzw. mit Mineralgemisch überbaut. Dies wurde bereits bei verschiedenen Wegen im Ipwegermoor, die nur als landwirtschaftliche Verbindungswege dienen, praktiziert und hat sich dort bewährt. Der mit rot dargestellte Teilabschnitt der Straße wird mit einer Tragdeckschicht überbaut. Siehe hierzu die Wirtschaftlichkeitsuntersuchung unter Punkt 3.1 der Anlage 4. Damit ist die Verbindungsachse Lehmdor Straße – Alter Lehmdor Weg – Hahnermoorweg entsprechend ihrer Bedeutung als Sammelstraße mit maßgebender Erschließungs- und Verbindungsfunktion wieder verkehrssicher hergestellt. Bei diesen Arbeiten müssen dann auch die Brücke und der Durchlass mit saniert werden, um die Verkehrssicherheit der Straße wieder vollständig zu gewährleisten.

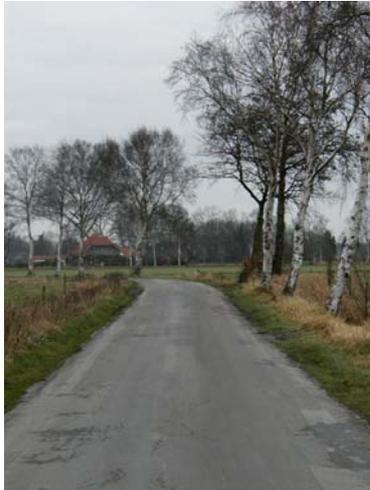
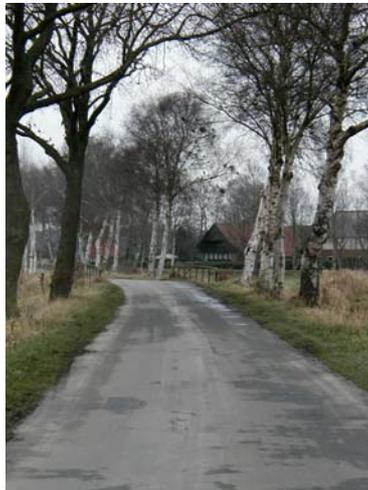
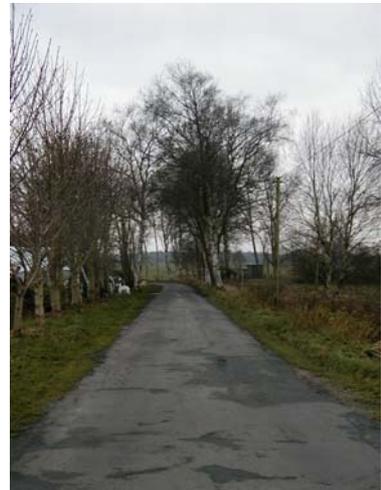
Logemanns Damm, Richtung Kreuzung Grüner Weg

Der Logemanns Damm ist eine der Hauptverbindungsrouen für den landwirtschaftlichen Verkehr in den Bauerschaften Delfshausen und Südbäke. Er ist bituminös befestigt. Der gegenwärtige Straßenzustand ist schlecht und stellt eine starke Gefährdung der Verkehrssicherheit dar. Infolge des moorigen Straßenuntergrundes und den daraus resultierenden Bodenbewegungen (Absenkung als Folge von Entwässerungsmaßnahmen, Trockenheit und Torfmineralisierung) treten regelmäßig verkehrgefährdende Wellen, Risse und Versätze im Straßenbelag auf.

In der Wirtschaftlichkeitsuntersuchung zum Logemanns Damm sind als Ergebnis zwei Sanierungsarten vorgeschlagen worden. Eine Möglichkeit ist die Deckenverstärkung mit einer bituminösen Tragschicht und innenliegenden Stahlbetonmatten. Weiterhin käme eine Erneuerung der Fahrbahn durch Entfernung des nicht tragfähigen Untergrundes und anschließendem Aufbau eines neuen Oberbaues in Frage. Auf die einzelnen Vor- und Nachteile zu den beiden Verfahren wird auf die Anlage 2 verwiesen. Für den Vollausbau ist bereits ein Antrag beim Amt für Agrarstruktur auf 60 % Förderung gestellt worden, dieser wurde bewilligt.

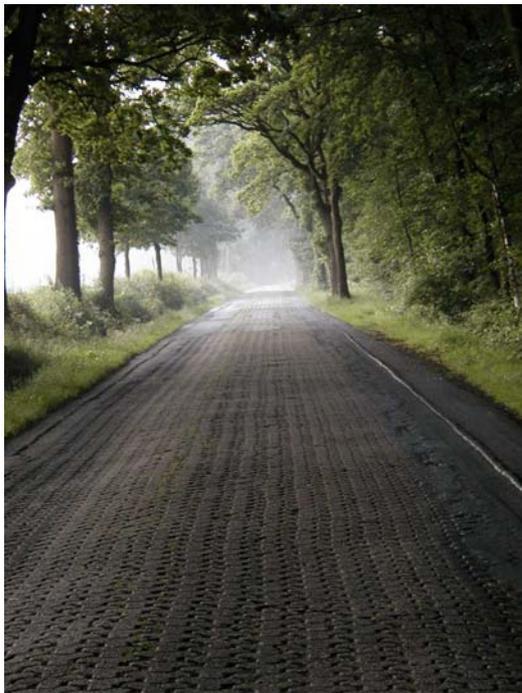
Loyer Weg, Fahrtrichtung Loy

Der Loyer Weg ist im Bereich des dritten Bauabschnittes mit Verbundpflaster befestigt. Die Straße ist mittlerweile „rund“ gefahren. Aus Verkehrssicherheitsgründen sind die Randbereiche mit bituminösem Material ausgebessert worden, um ein Abrutschen auf die Berme zu vermeiden. Diese Kanten brechen regelmäßig ab und müssen wieder repariert werden. In der Mitte der Fahrbahn kommt es zu Aufbrüchen. Hier kann Wasser in den Unterbau eindringen, welches die Tragfähigkeit mindert. Diese Aufbrüche werden ebenfalls regelmäßig mit bituminösem Material repariert. Auf gesamter Länge gibt es Quer- und Längsverwerfungen, wobei die Querverwerfungen überwiegen.

Zur Sanierung dieses Abschnittes des Loyer Weges wird vorgeschlagen, dass vorhandene Kleeblattpflaster aufzunehmen und zu beseitigen. Auf den vorhandenen Unterbau erfolgt dann der Oberbau in bituminöser Weise entsprechend der Verkehrsbelastung. Die Bermen werden mit Mineralgemisch im Fahrbahnrandbereich verstärkt. Siehe hierzu die Erläuterungen in der Anlage 4.

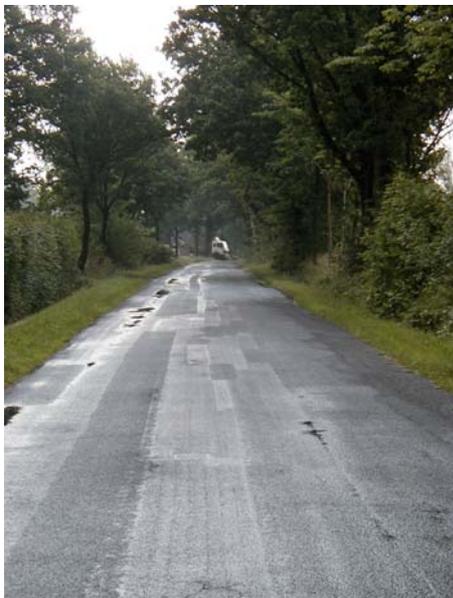
Loyer Weg, Fahrtrichtung Parkstraße

Der Loyer Weg ist in dem Bereich des 1. Bauabschnittes bituminös befestigt. Im Zuge der Querverformungen brechen die Seitenbereiche ab, bzw. Wasser bleibt in den Spurrinnen stehen, welches dann zum einem zu Verkehrsgefährdungen führt und zum anderen den Fahrbahnunterbau zerstört.

Unter Berücksichtigung des Ergebnisses aus der Anlage 4 wird für diesen Teilbereich vorgeschlagen, die vorhandene Fahrbahn mittels einer Fräsmaschine vor Ort zu brechen und das Aufbruchgut als Unterbau zu verwenden. Nach einer Profilierung mit Mineralgemisch erfolgt der weitere Oberbau in bituminöser Weise entsprechend der verkehrlichen Belastung. Zur Fahrbahnrandstabilisierung wird Brechkorngemisch in 50 cm Breite neben der Fahrbahn eingebaut.

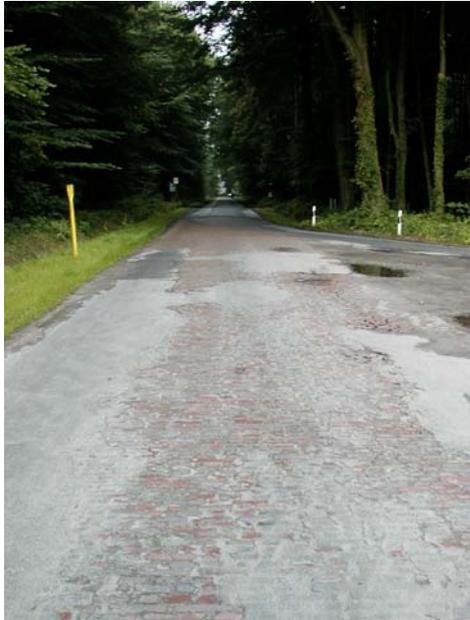
Parkstraße, Einmündungsbereich Mühlenstraße

Die Parkstraße ist in diesem Bereich mit Klinker gepflastert, welches zum Teil mit bituminösem Material überbaut worden ist um die größten Quer- und Längsverwerfungen auszugleichen. Es bilden sich vielerorts vermehrt Pfützen die das Gefüge der Klinkersteine lockern und Ausbrüche zur Folge haben. Diese werden dann wiederum mit bituminösem Material repariert.

Auf eine Sanierung dieses Teilbereiches mit Steinen aus Klinker sollte verzichtet werden, da die anderen Bereiche der Parkstraße bereits bituminös befestigt ist und der historische Ursprung somit nicht mehr gegeben ist.

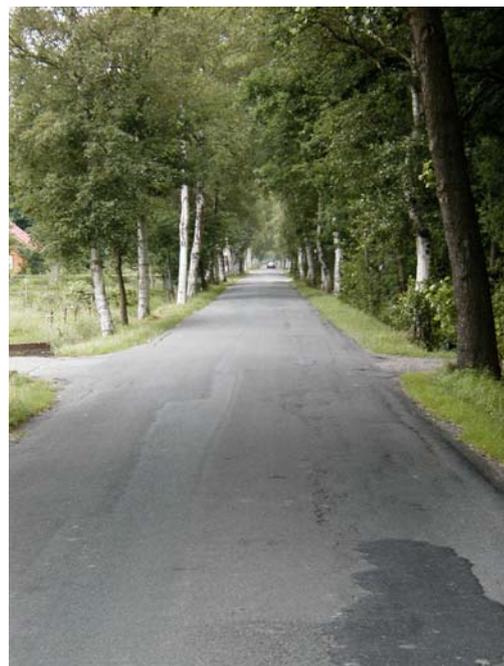
Dörpstraat, Fahrtrichtung Kleibroker Straße

Die Dörpstraat ist bituminös befestigt. Obwohl die Straße 1978 mit einer neuen Decke überzogen worden ist, bricht an vielen Stellen der Seitenbereich ab und es entstehen Risse, durch die Wasser in den Unterbau eindringen kann. Diese Stellen werden in regelmäßigen Abständen durch den Bauhof mit bituminösem Material repariert.

Durch den moorigen Untergrund treten auf gesamter Länge Quer- und Längsverwerfungen auf, die den Fahrkomfort minimieren, zum jetzigen Zeitpunkt aber noch keine gravierende Verkehrsgefährdung darstellen.

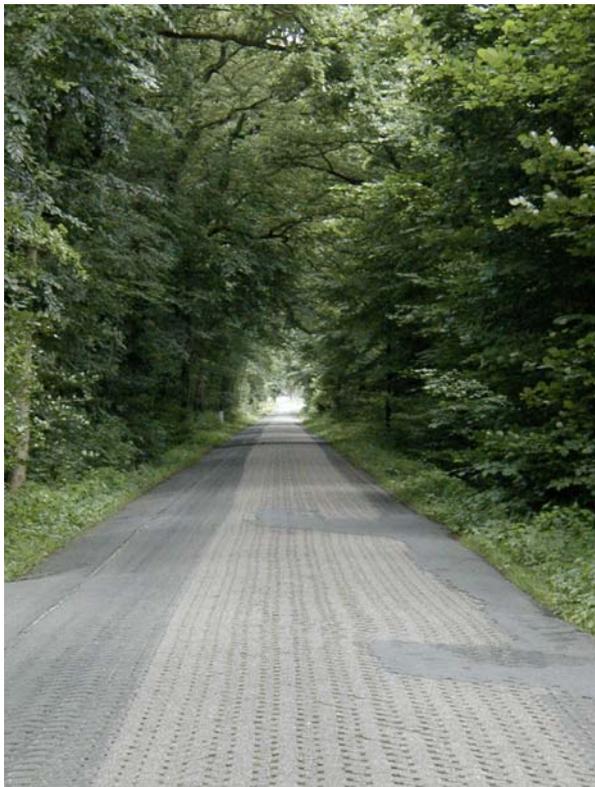
Loyer Weg, Fahrtrichtung Hankhausen

Der Hankhauser Weg hat ebenso wie der Loyer Weg die Funktion einer Hauptverbindungsstraße. Auf die nähere Funktion ist bereits ausreichend beim Loyer Weg eingegangen worden. Der hier untersuchte Teilbereich des Hankhauser Weges ist der fließende Übergang vom Loyer Weg bis zum Ortseingang der Bauernschaft Loy.

Für diesen Bereich des Hankhauser Weges gilt der gleiche Zustand wie vorstehend erwähnt beim 3. BA des Loyer Weges. Zur Sanierung dieses Abschnittes wird vorgeschlagen, das vorhandene Verbundpflaster aufzunehmen und zu entsorgen. Auf dem vorhandenen Untergrund wird der Oberbau in bituminöser Weise entsprechend der Verkehrsbelastung hergestellt. Die Bermen werden mit Mineralgemisch im Fahrbahnrandbereich verstärkt.
