# Ist-Zustand

Anlage 2 zu Vorlage 2021/101

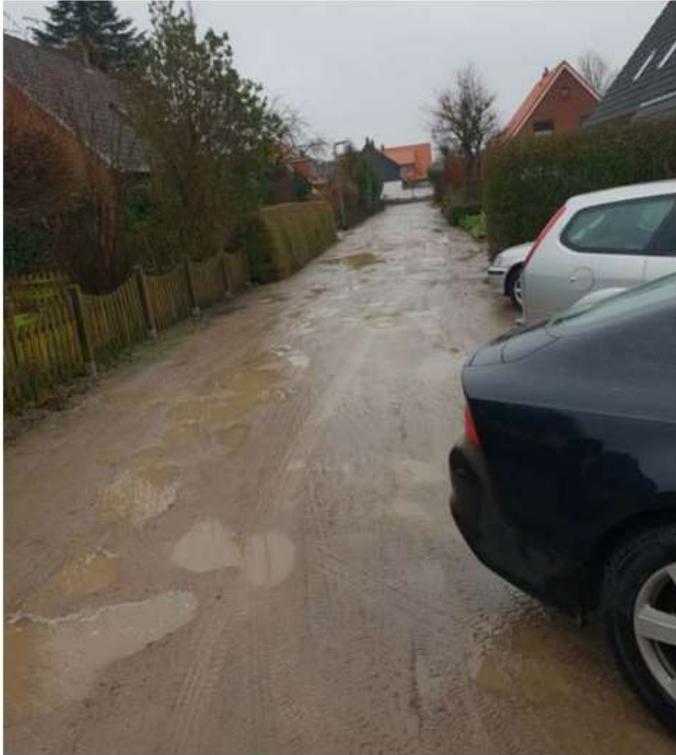
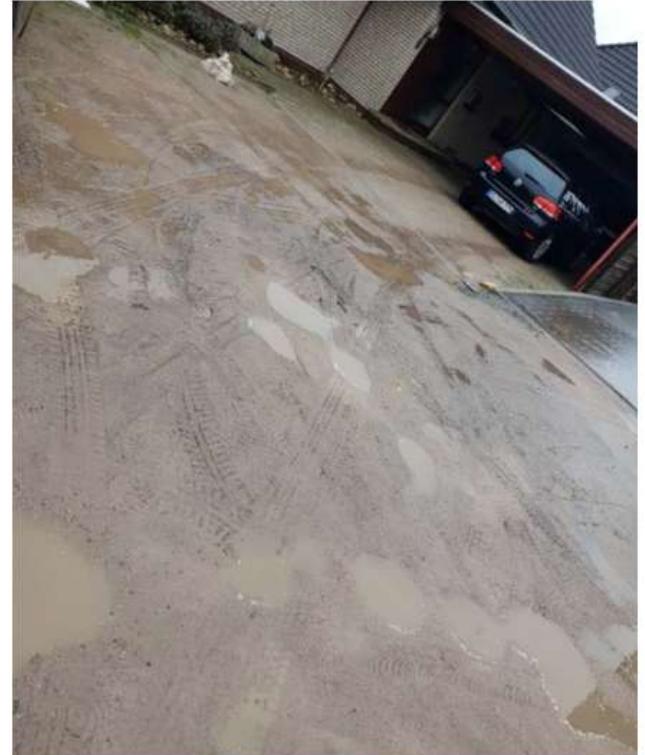
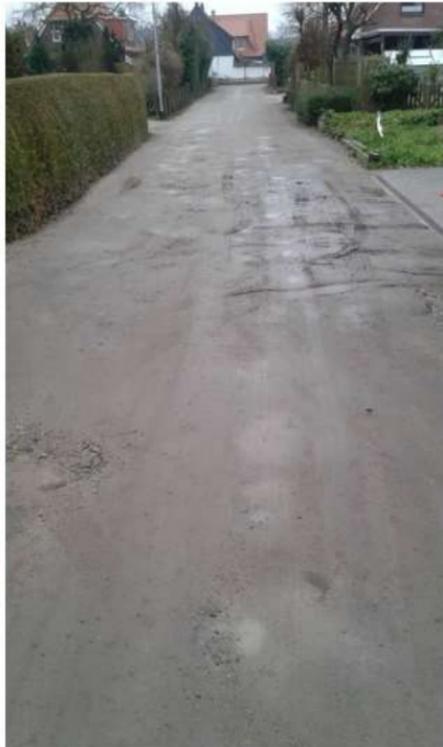
- Problemstellung :
- Keine Oberflächenentwässerung
- Keine mechanisch feste Oberfläche
- Daraus folgt :
- Das Oberflächenwasser bleibt zu lange auf der Straßenoberfläche stehen.
- Die entstehenden Wasserpfützen werden durch KFZ-Verkehr „ausgepumpt“ und dadurch soweit vertieft, dass regelmäßig Schlaglöcher entstehen. Die Verkehrssicherheit ist somit häufig nicht gegeben.
- Gegenmaßnahmen zur Zeit :
- Erhöhter Unterhalt durch den Bauhof, wobei die Halbwertszeit der Reparatur je nach Witterung nur 2 Wochen beträgt.
