# Zustand Schmutzwasserkanal

# Zustand Regenwasserkanal

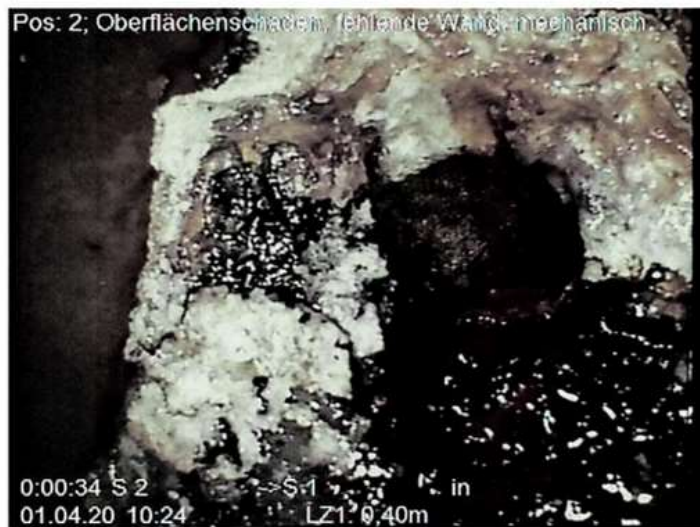
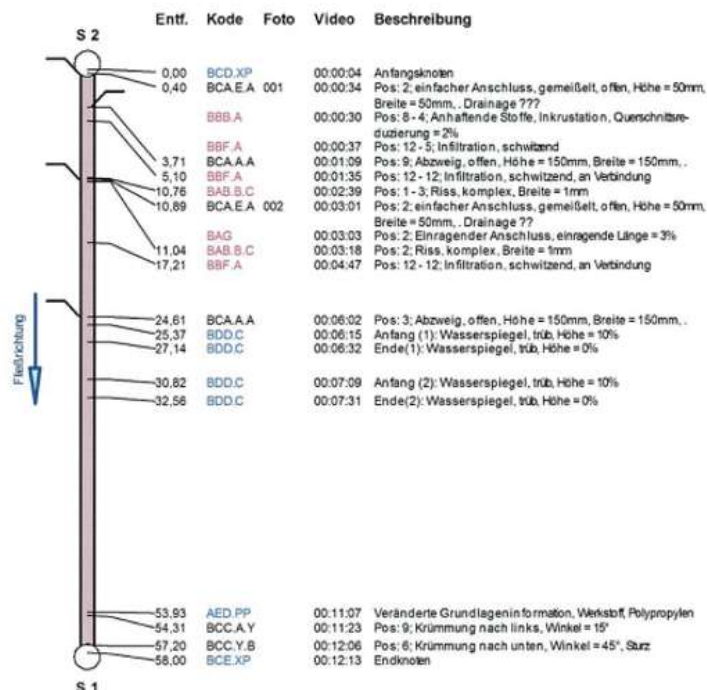
- Bei der Untersuchung der Leitung wurden Undichtigkeiten, Fehlanlüsse und Beschädigungen festgestellt.

Pos: 2; Oberflächenschaden, fehlende Wand-mechanisch

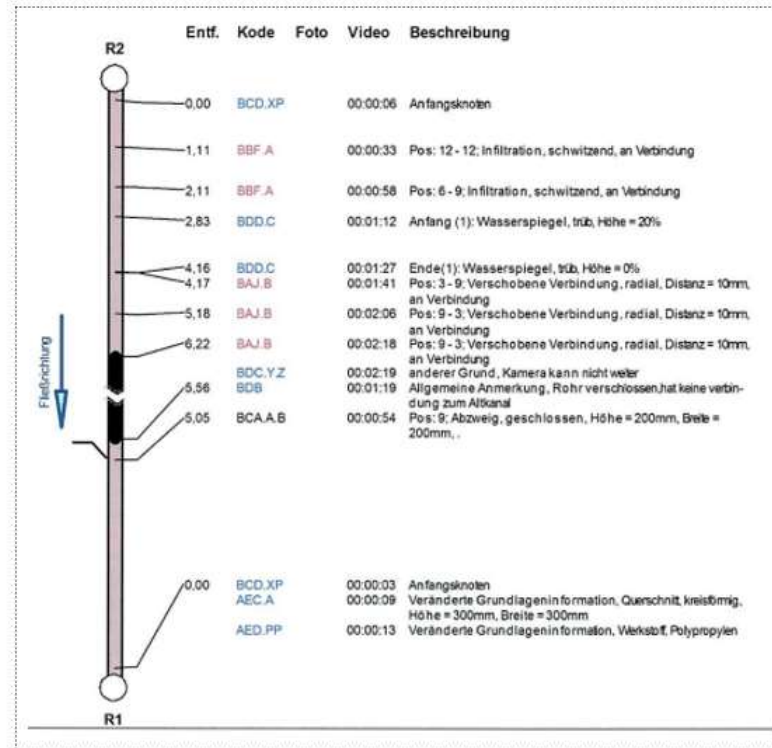
- Regenwasser
- Die ca. 50 m lange Leitung konnte von den Schächten nur jeweils ca. 5,50 m untersucht werden. Danach konnte die Kamera nicht weiterfahren. In den untersuchten Bereichen wurden Versackungen / verschobene Verbindungen und Undichtigkeiten festgestellt
