## Sanierung des Flachdaches über dem musisch- technischen Bereich der KGS Rastede

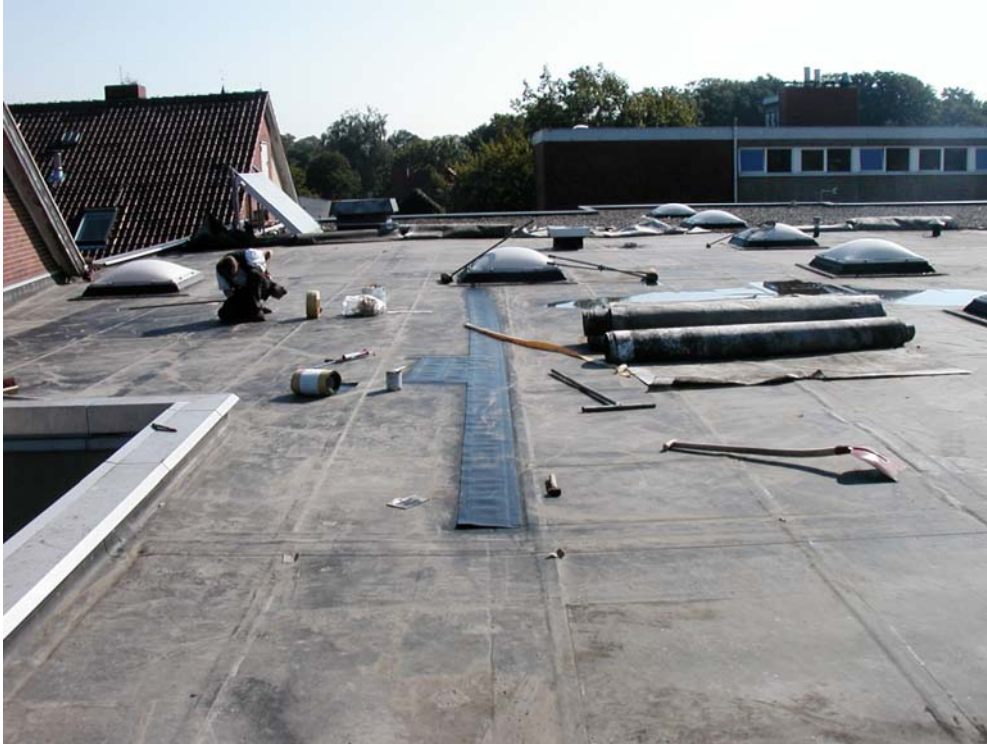
In der letzten Zeit sind häufiger Leckstellen in der Dachabdichtung insbesondere über dem 2- geschossigen Gebäudeteil und über dem musisch- technischen Gebäudetrakt im Bereich der Lichtkuppeln aufgetreten

Über dem musisch technischen Gebäudetrakt ist die Dachabdichtung zwischen den Lichtkuppeln ca. 20 Jahre alt. Die Abdichtung löst sich immer mehr von den Flanschen der Kuppeln, sodass immer wieder Leckstellen auftreten.

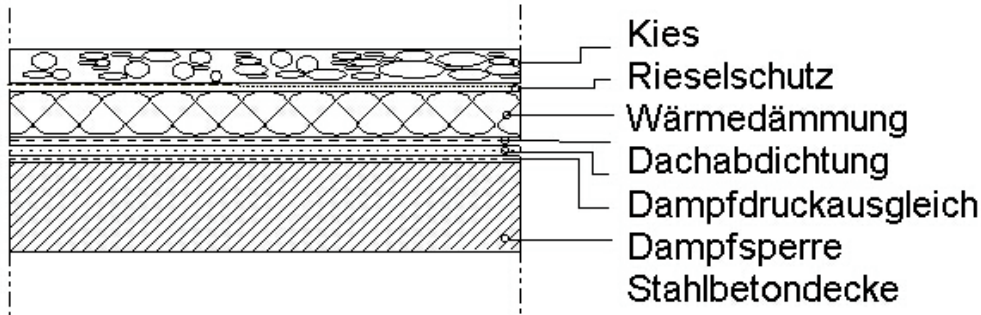
vorhandener Dachaufbau

Bei dem vorhandenen Flachdach handelt es sich um ein sogenanntes Umkehrdach ohne Gefälle, das Wasser bleibt auf dem Dach stehen. Durch die ungünstige Anordnung der Dacheinläufe staut sich das Wasser auf. Dadurch können bei z. B. undichten Lichtkuppelanschlüssen Leckstellen entstehen
