Fotodokumentation

Brücke

Hohe Horst

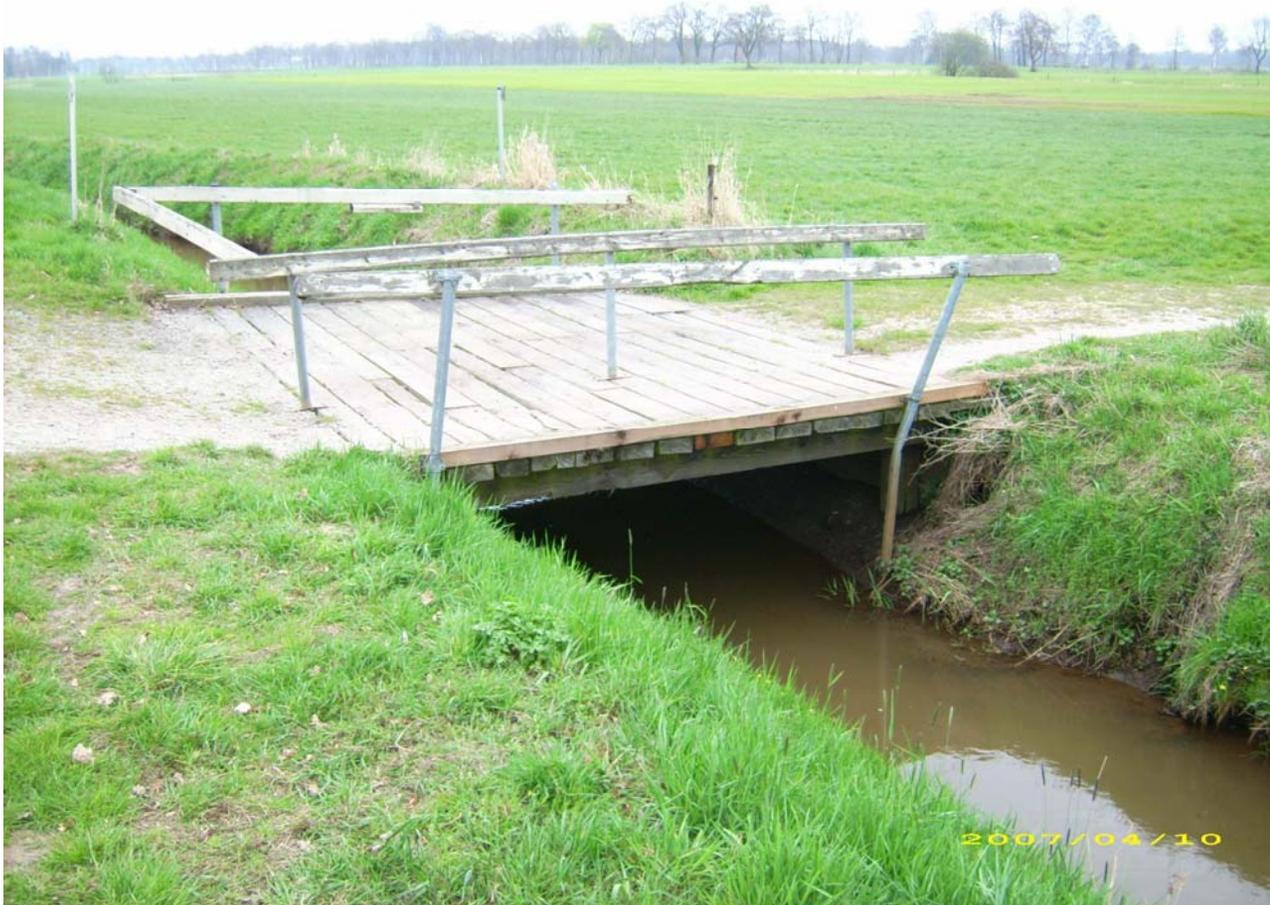
Südwestansicht:

Es ist deutlich zu erkennen, dass das Geländer nicht mehr verkehrssicher ist.

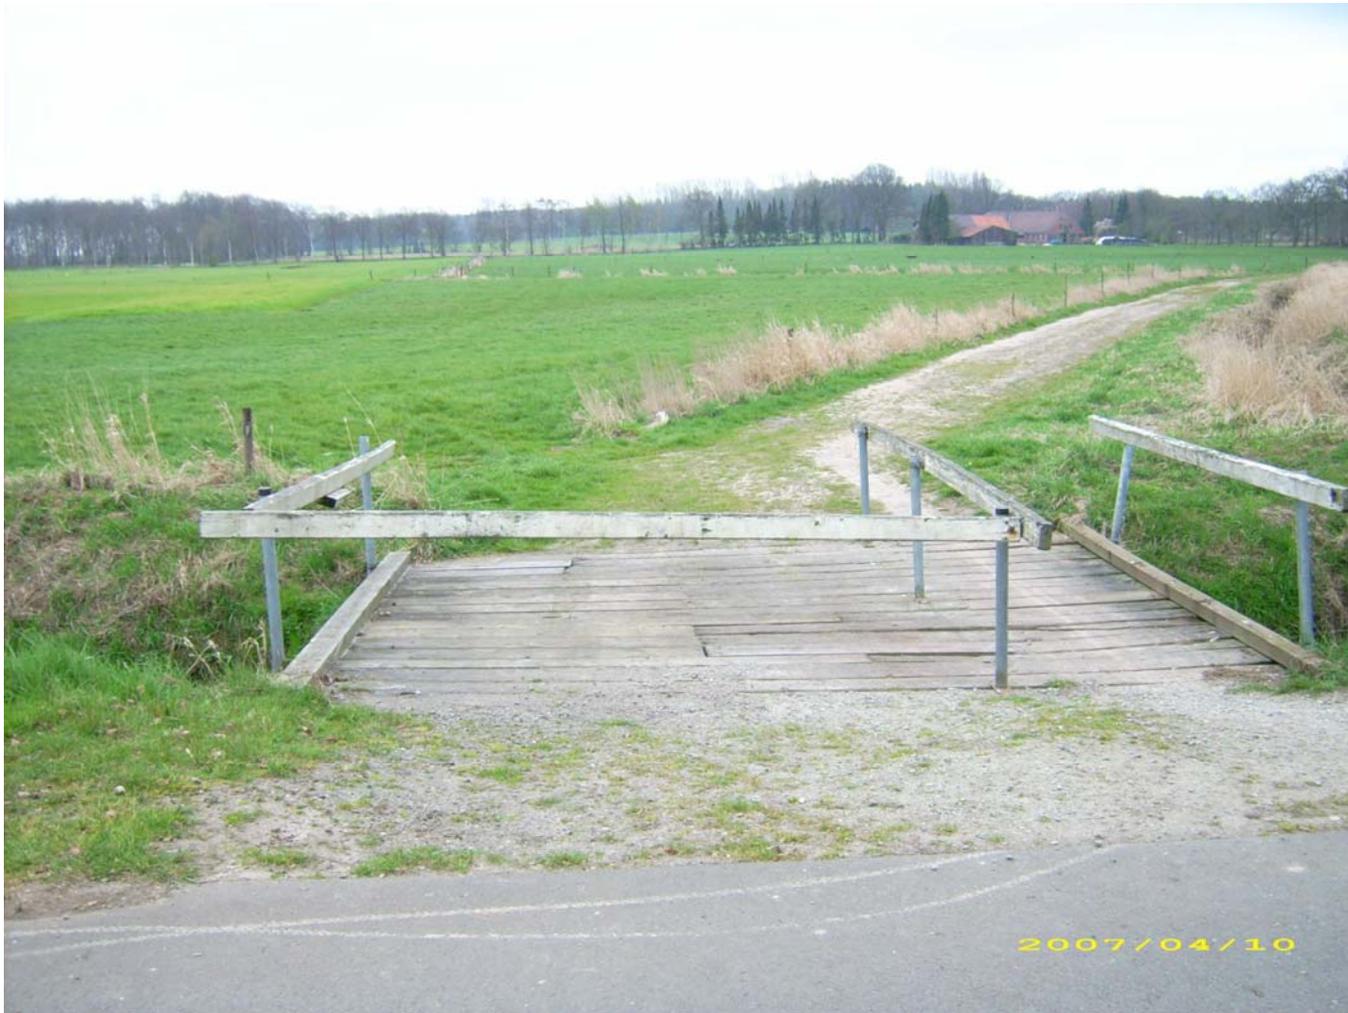
Blickrichtung zur Straße Hohe Horst
Belag ist nicht verkehrssicher

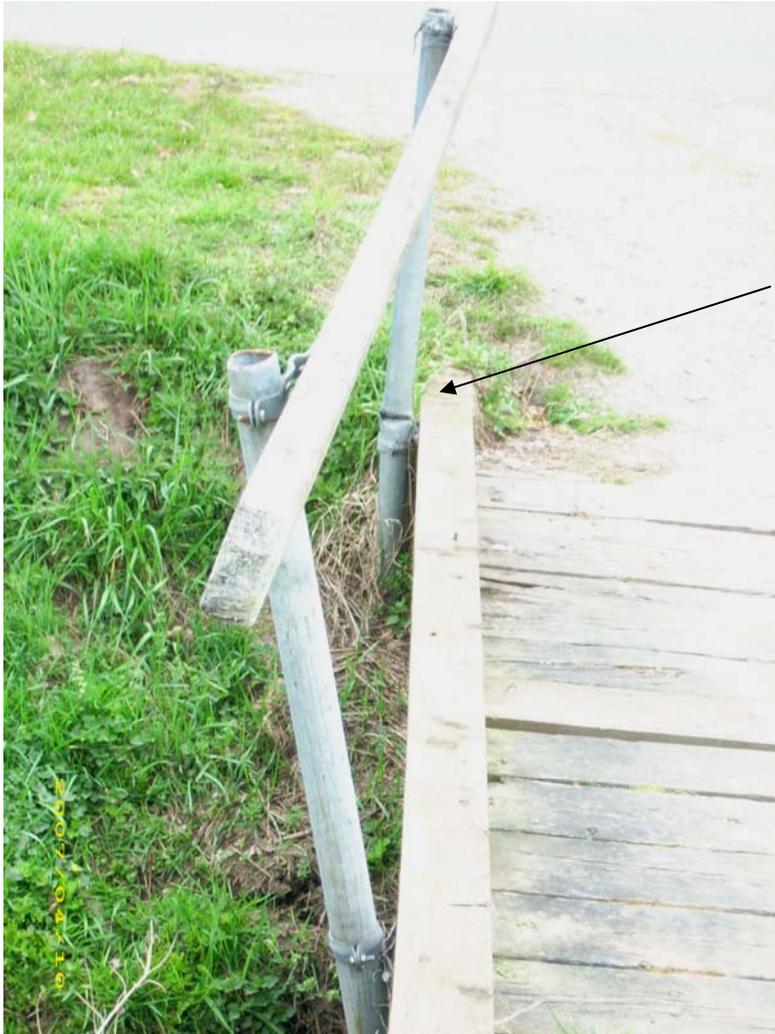
Geländerschaden am hintern Holm zu erkennen.

Das ganze Gelände ist instabil und muss dringend überholt und instand gesetzt bzw. erneuert werden.

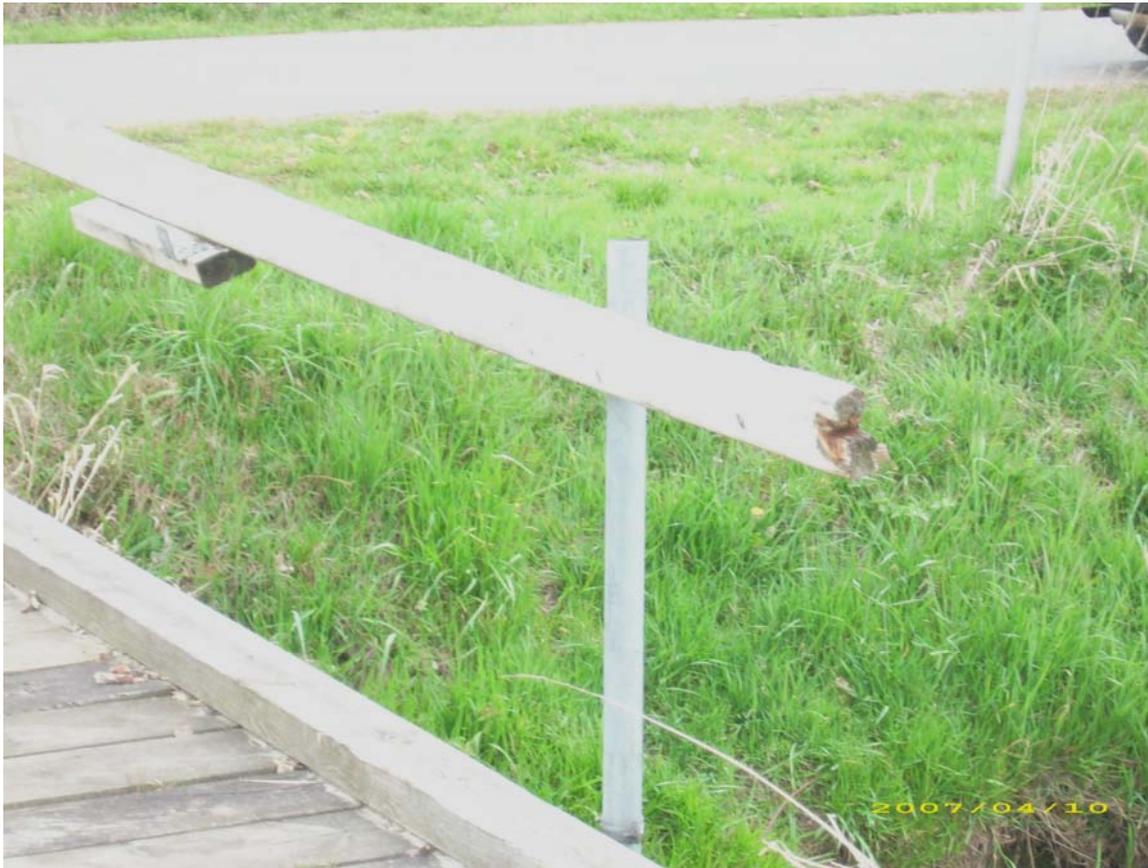
Starke Verrottung an den Handläufen des Geländers

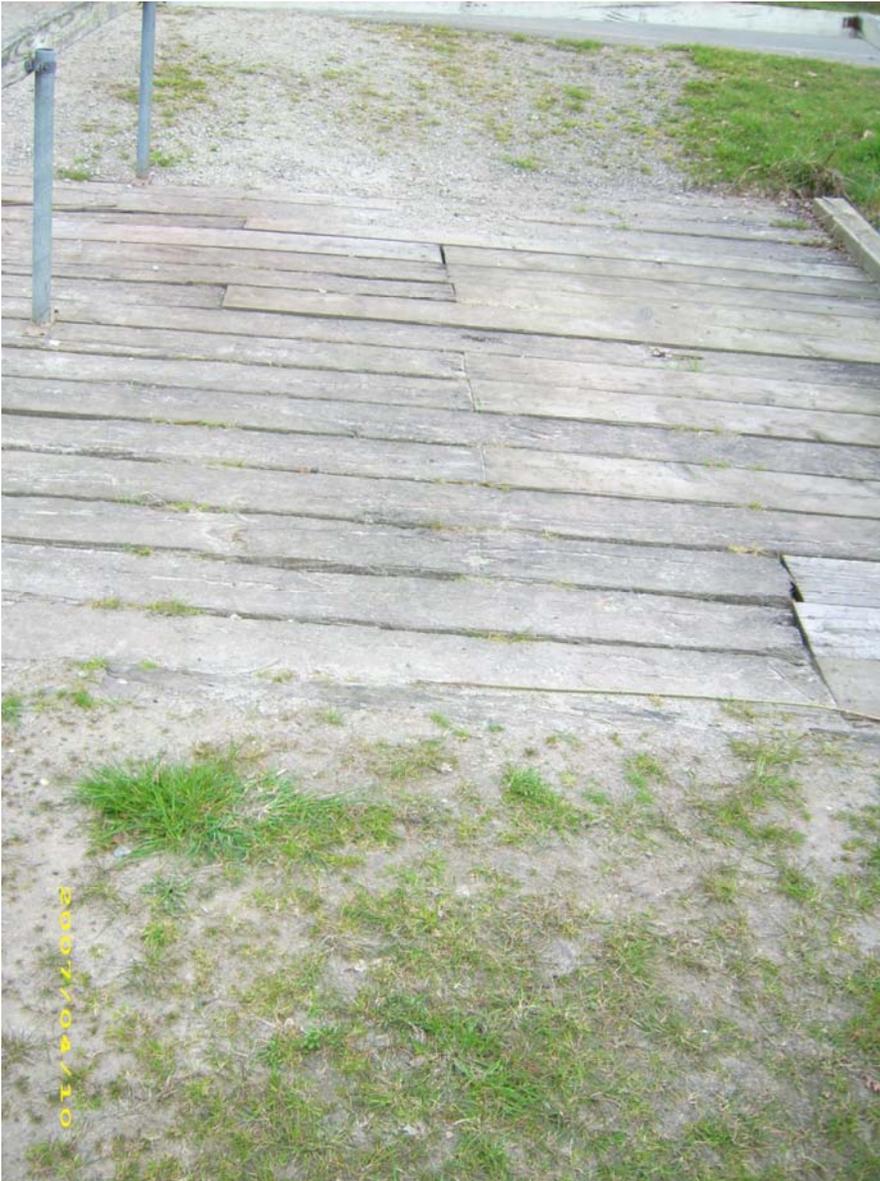
Der Belag der Brücke wurde in den letzten Jahren mehrfach instand gesetzt.

Es ist deutlich zu erkennen, dass dies kein verkehrssicherer Zustand ist.

Hier muss dringend ein neuer Belag verlegt werden.

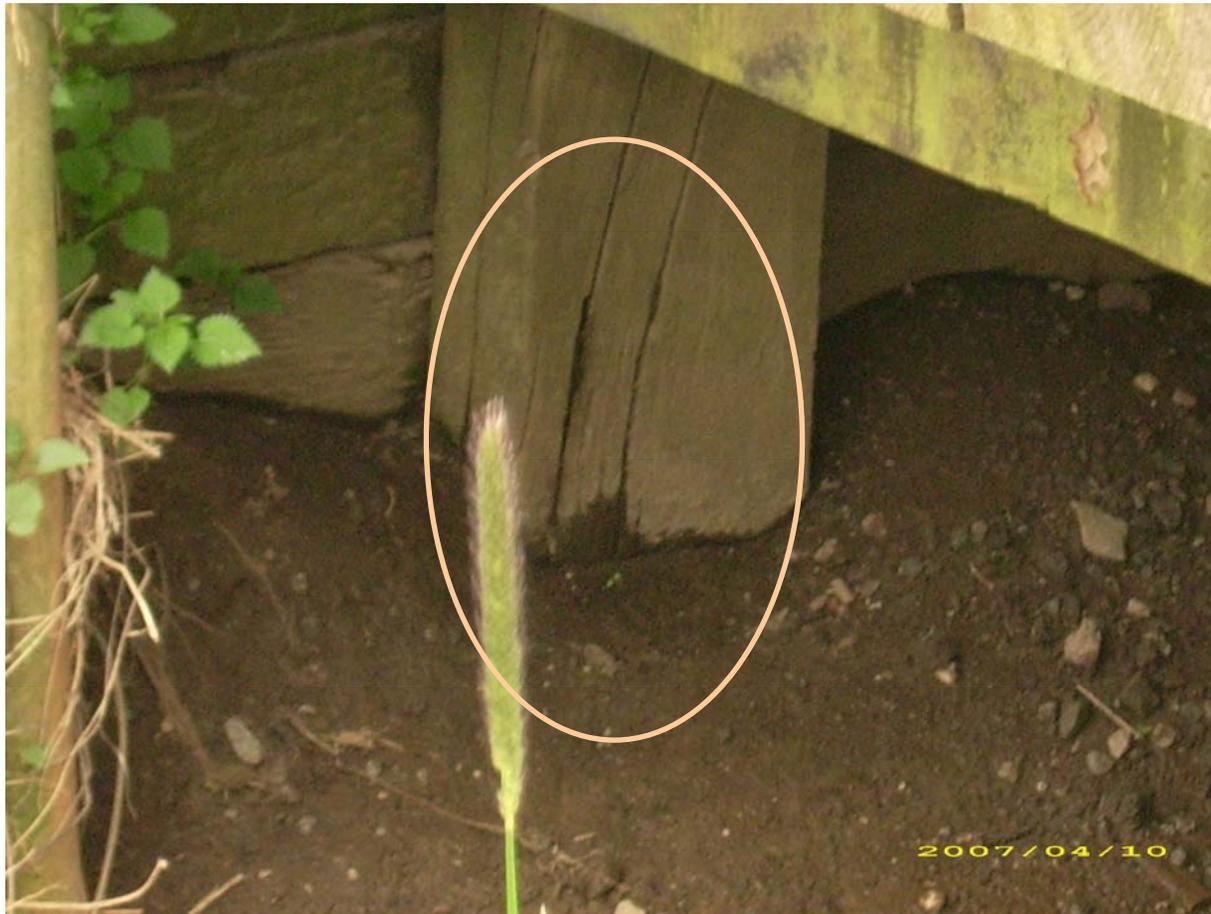
Beginnende Verrottung an den Ständern

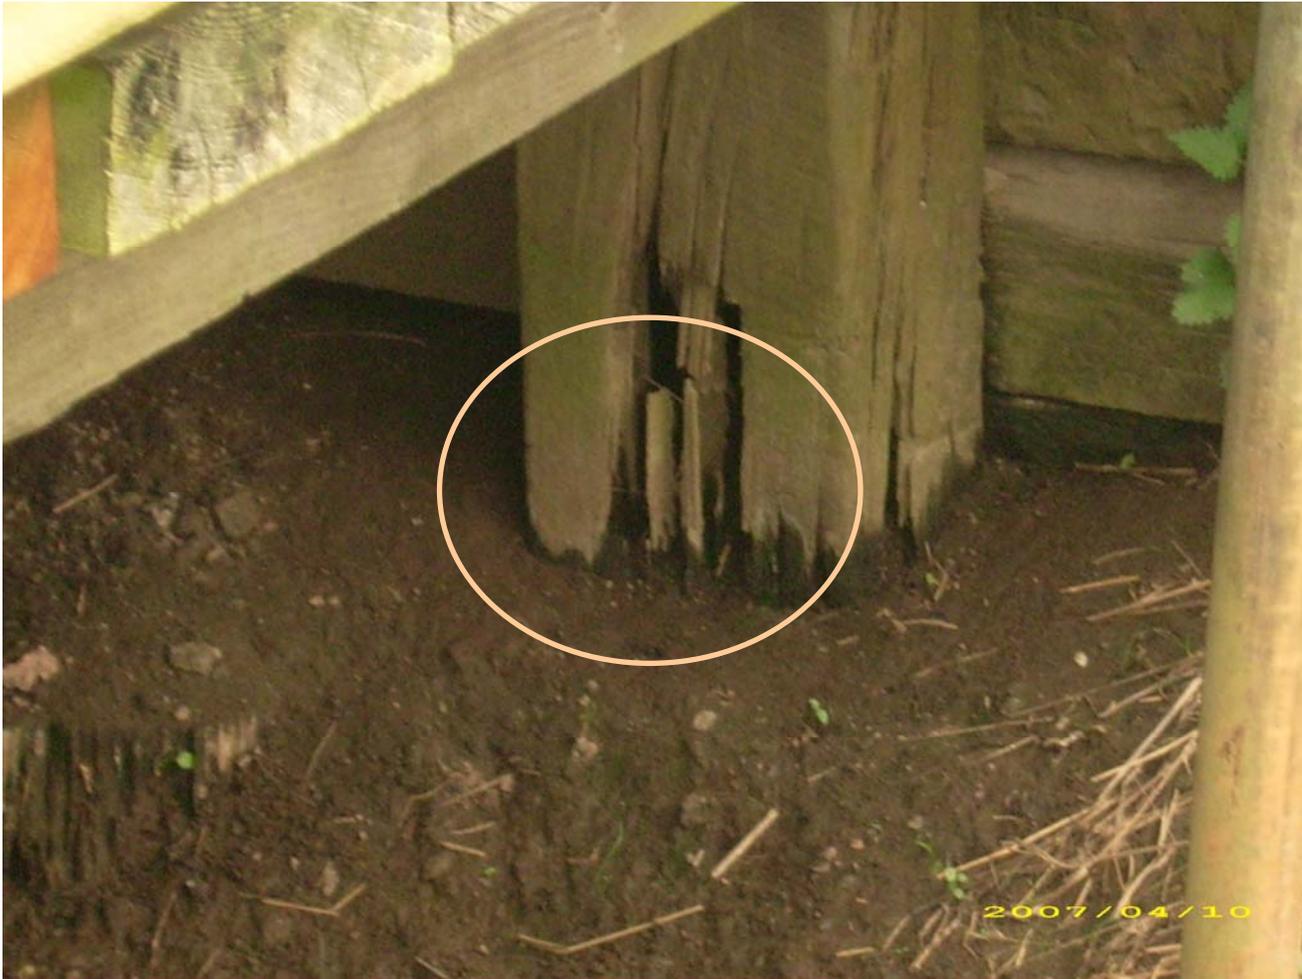
Detail eines angerotteten Ständers
