## GUTACHTEN

### 1. Gutachtenauftrag:

Überprüfung der Standsicherheit einer Eiche im Baugebiet Cäcilienring in Rastede nach VTA.

Ein Ortstermin fand am 6.11.2009 statt. Untersuchung nach VTA.

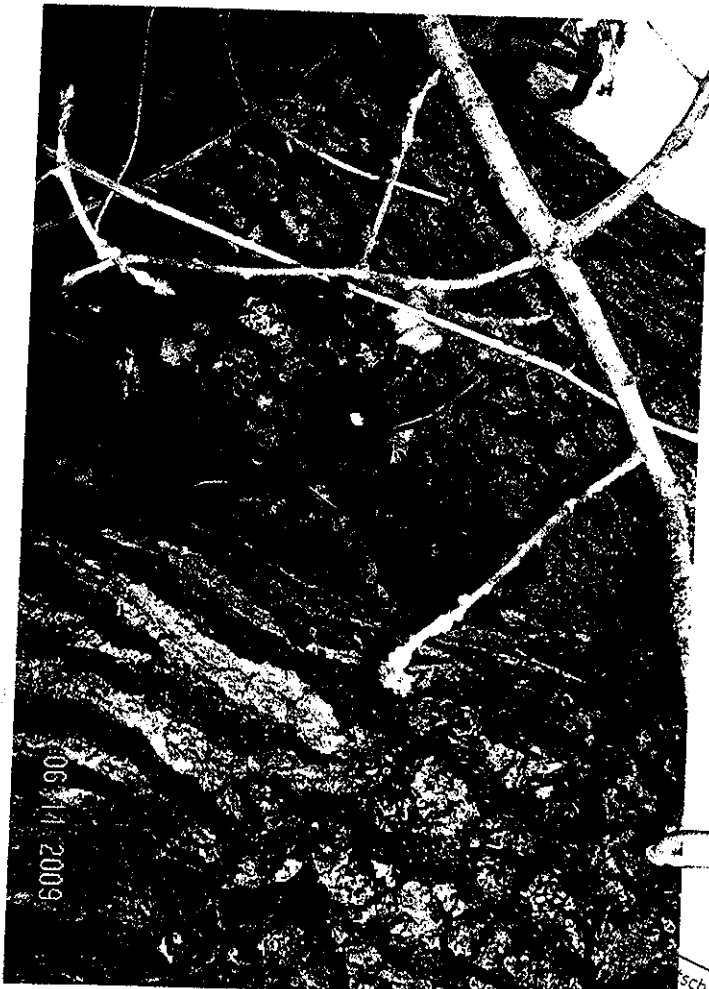
1

Am Stammfuß befindet sich eine ca. 1m lange Faulstelle. Diese Faulstelle geht in den inneren Stammbereich und in den Wurzelstock (Bild 3). Ein Zollstock ließ sich problemlos in den fauligen Wurzelstock 80cm tief hineindrücken. (Bilder 1, 2, 3) Die Zollstockspitze war 25cm ins verfaulte Holz im Pfahlwurzelbereich eingedrungen (Bild 4).

Aus sachverständiger Sicht ist diese Eiche nicht mehr standsicher und darum zu fallen.

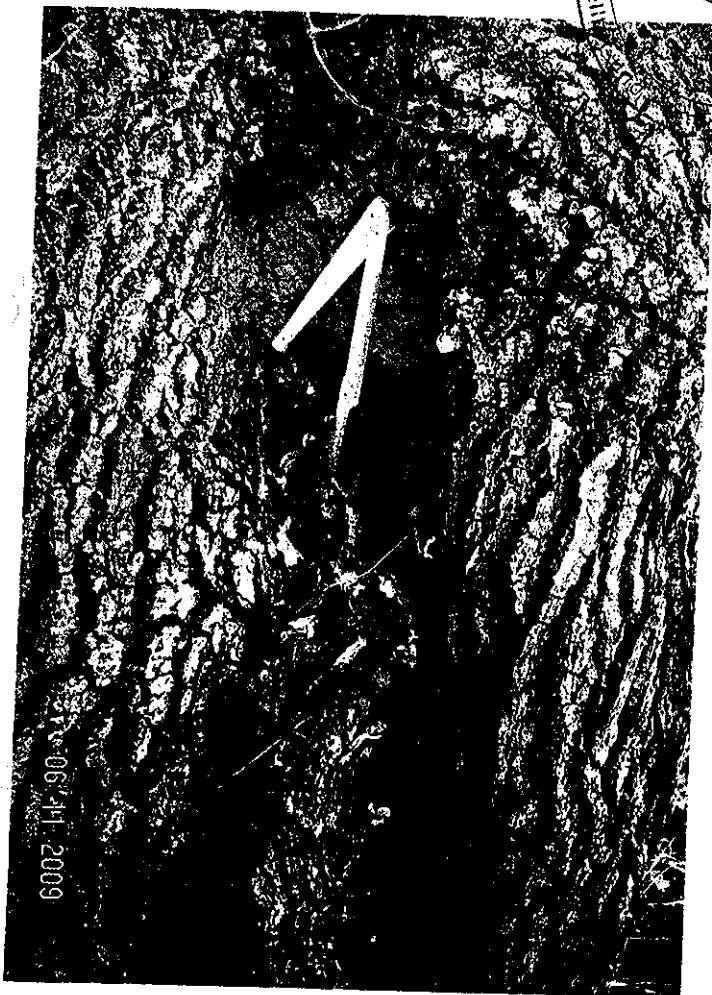
3

Eine Stockfäule ist im Holzabbau unkontrollierbar, weil die Pilzinfektion von den Wurzeln kommt. Man kann nicht sagen, inwieweit die Haltewurzeln in der Bodenmatrix zersetzt sind. Auf jeden Fall haben die Wurzeln ein Problem, sonst hätte die Eiche nicht soviel Totholz in der Krone und die Kurztriebketten.

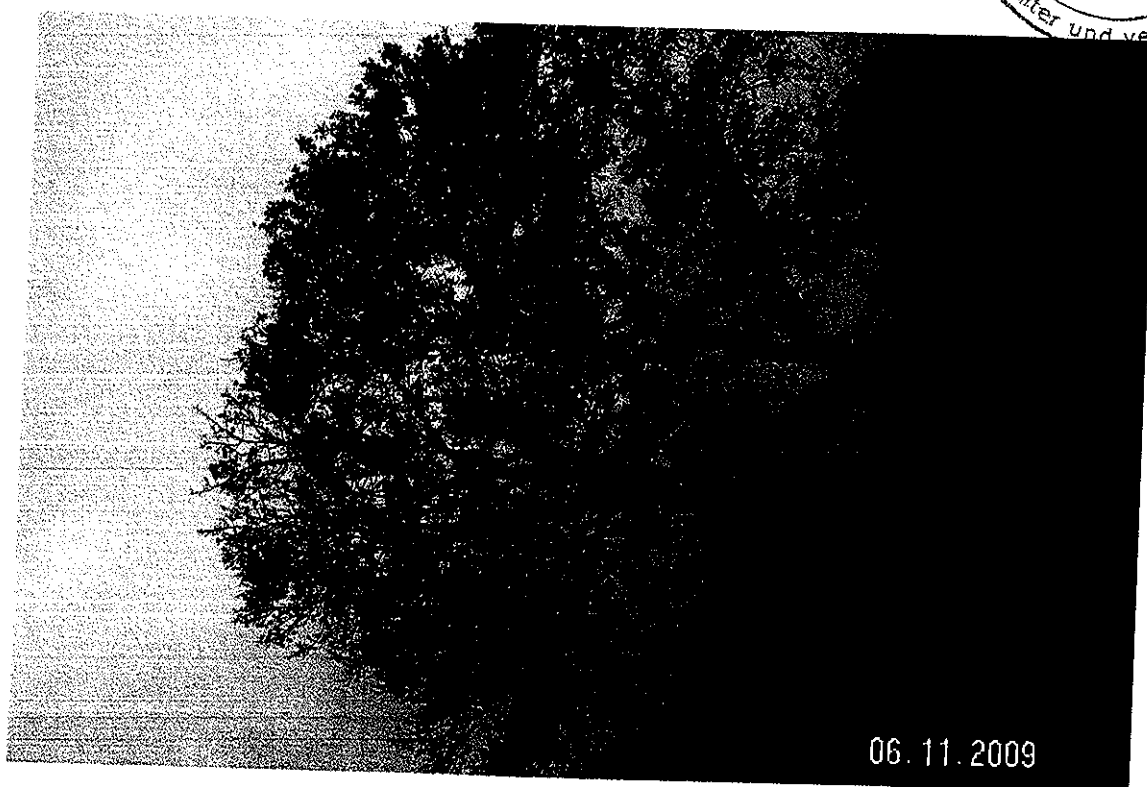
5

Die Eiche hat einen mittleren Stammumfang von 3,60m und eine Höhe von 17m. Sie ist sehr gedrungen gewachsen, was auf eine frühere Kappung hindeutet. Bei genauerer Betrachtung fällt das viele Totholz auf, das sich nicht nur in der inneren Krone befindet, hier bis in den Grobastbereich hinein (ZTV, 5cm bis 10cm im Durchmesser) sondern sich auch am Kronenmantel bis in den Feinastbereich hinein entwickelt hat. Die Krone ist im Wipfelbereich abgeflacht und es besteht schon länger eine Kurztriebigkeit (Bild 5).

Diese Kurztriebketten brechen aufgrund ihrer mechanisch-statisch ungünstigen Eigenschaften bei Sturm und Gewitter mit zunehmendem Alter immer leichter ab. Die Eiche befindet sich in der beginnenden Stagnationsphase.

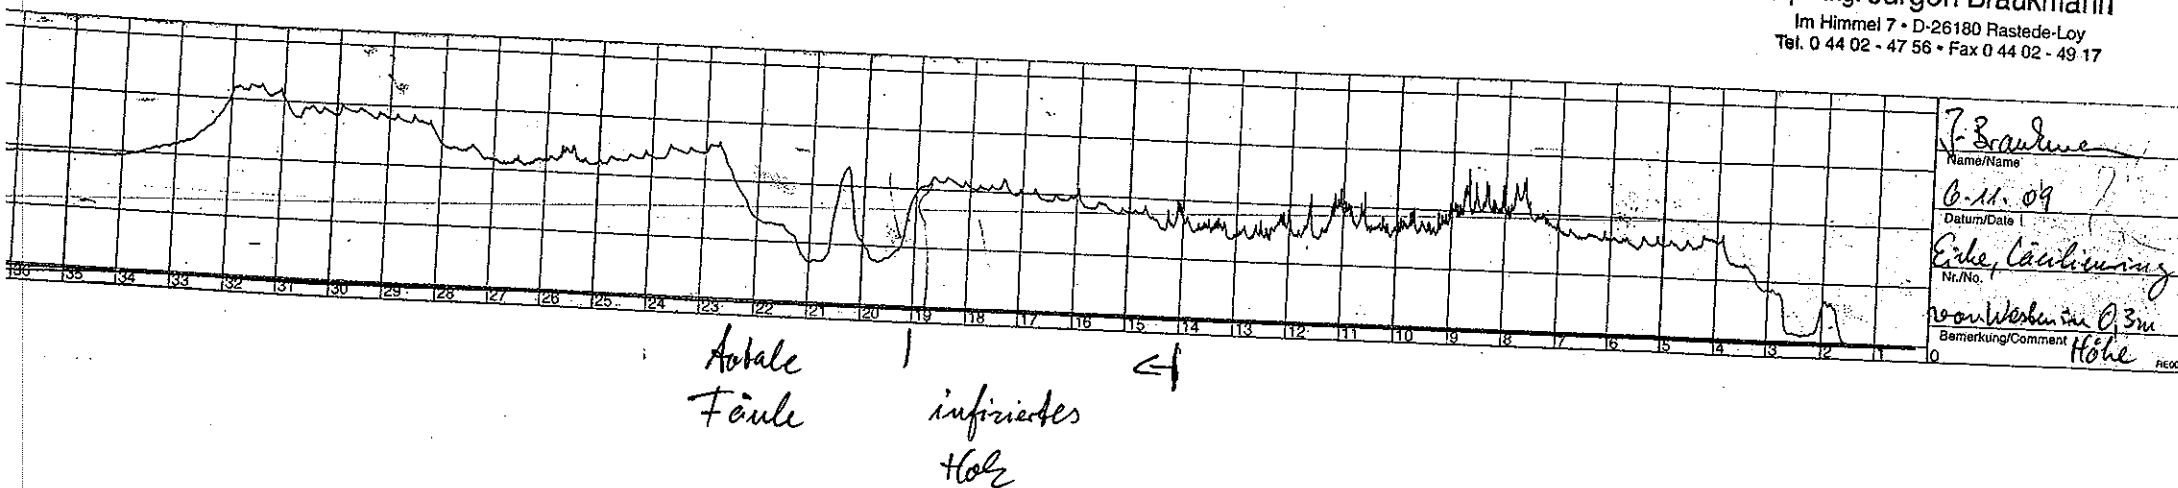
Bohrwiderstandsmessungen mit dem Resistograph F500 zeigen die Holzqualität und die intakte Restwandstärke an. Die intakte Restwandstärke von Westen gemessen beträgt in 30cm Höhe noch 11cm. Das ist ein t/R-Wert von 0,20. Der Mindestsollwert beträgt 0,3. Die absolute Fäule wird hier nach 15cm angezeigt. In 1m Höhe gemessen beginnt der Holzabbau auch nach 11cm intakter Restwandstärke.

von Westen im 0,3m

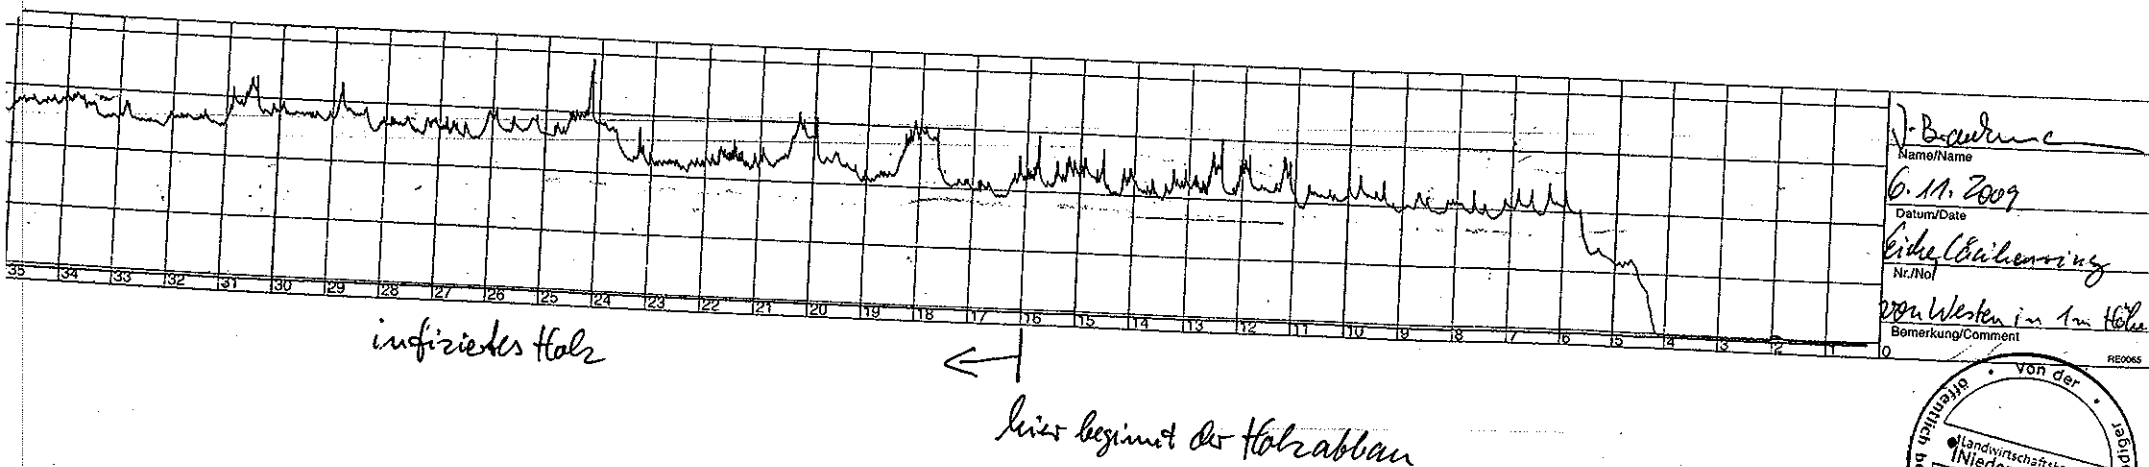
von Westen im 1m Höhe
