MÖLLER + PENNING GmbH

Kooperative Gesamtschule Rastede

Sanierungskonzept

Überblick - BA II

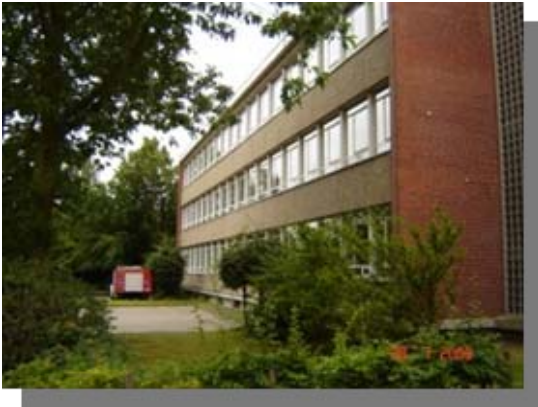
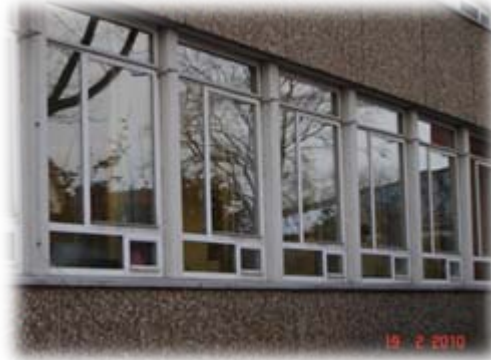
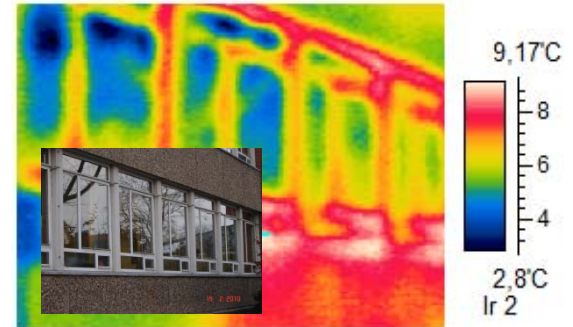
Baujahr: 1971

Sanierung: keine Veränderung seit Erbauung

Gebäudehülle: Außenwände: Verblender ohne Dämmung
Ostfassade: ungedämmte Waschbetonelemente

Fenster: 1- und 2-Scheiben-Verglasung

Dach: Flachdach fast ohne Dämmung

Bodenplatte: Beton mit geringer Trittschalldämmung

Heizung: 2 Stk. Viessmann Vertomat Bj. 1998 (Erdgas) im Keller

Schwachstellen: gesamte Außenhülle, besonders Ostfassade und Fenster

Maßnahmenpaket Stufe 3 – BA II

Rein energetisch empfohlene Maßnahmen:

- Einblasen einer Hohlraumdämmung in die Außenwände (< 7 Jahre)
- Erneuern des Flachdachs (< 30 Jahre)
- Austausch sämtlicher Altfenster (< 30 Jahre)

Sinnvolle empfohlene Maßnahmen:

- Erneuerung der Ostfassade mit Vorsatzfassade und Austausch vorhandener Fenster (> 30 Jahre)
