Erläuterung zur Vorlage 2023/074

Straßen- und Kanalsanierung ab 2024

Erläuterung zur Vorlage 2023-074 "Kanalsanierung 2024-2034"

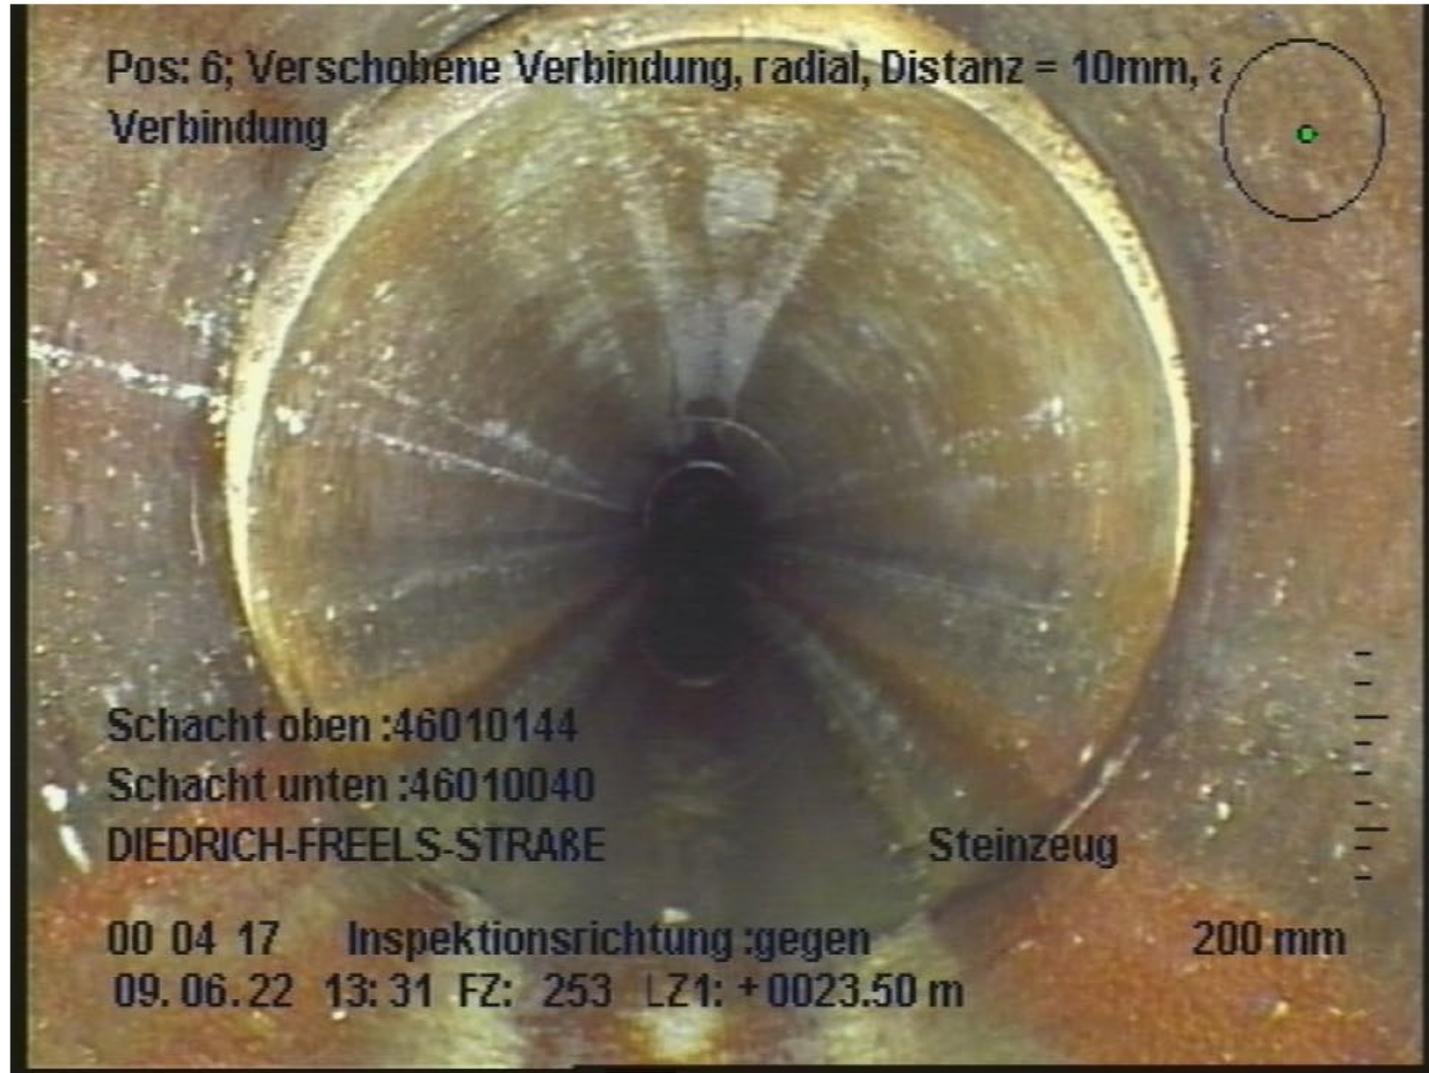
Pos: 6; Verschobene Verbindung,
radial, Distanz = 10mm, an
Verbindung

Foto	253
Video	00:04:17
Entf. gegen Fließr.	23,50 m
Zustand	BAJ.B
Position	6
Datenträger	DVD_001

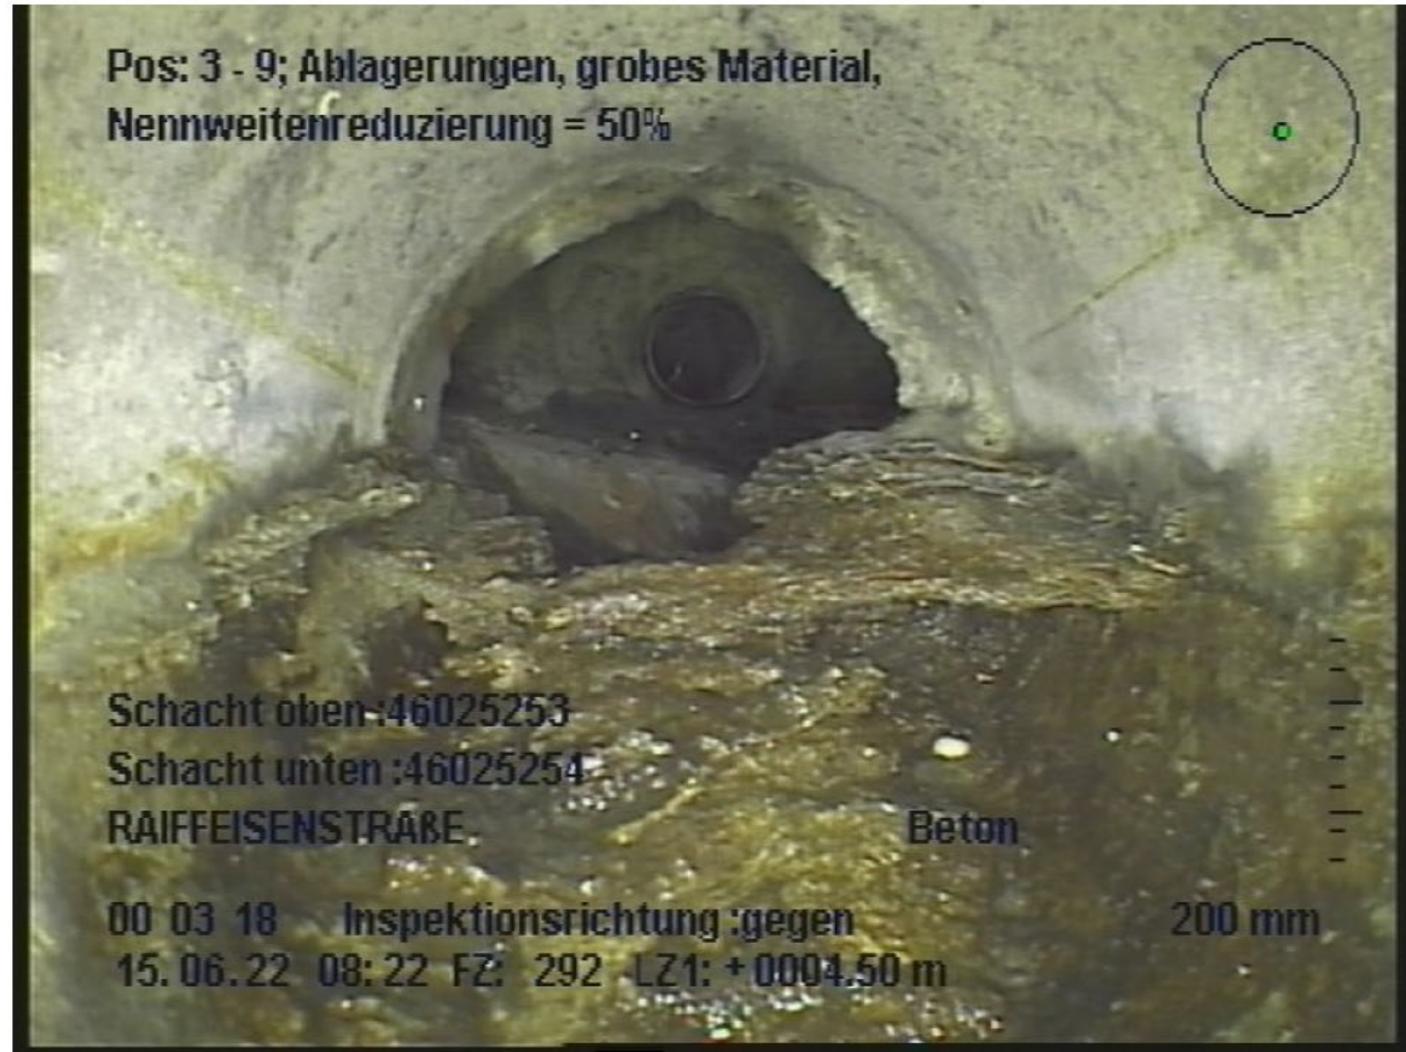
Pos: 3 - 9; Ablagerungen, grobes
Material, Nennweitenreduzierung =
50%

Foto	292
Video	00:03:18
Entf. gegen Fließr.	4,50 m
Zustand	BBC.B
Position	3 - 9
Datenträger	DVD_001

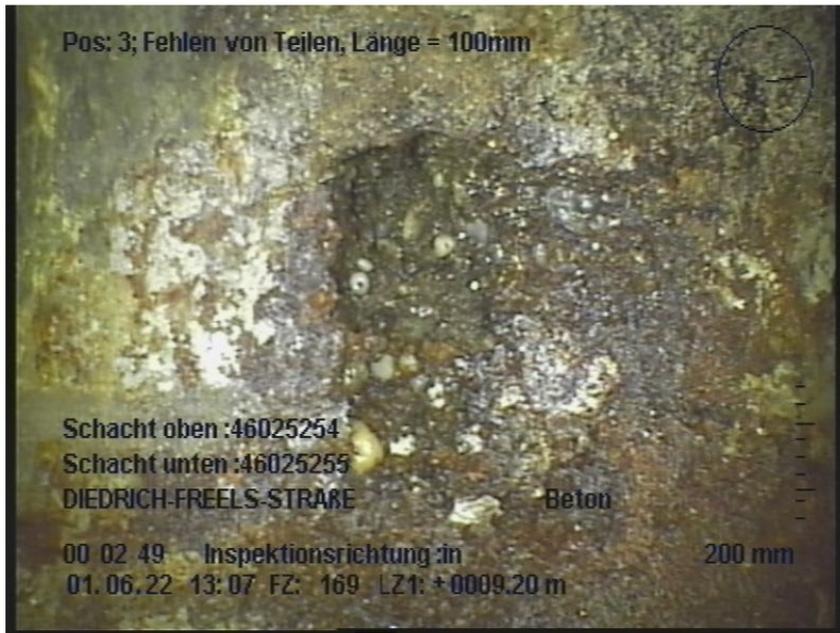
Pos: 3; Fehlen von Teilen, Länge = 100mm

Foto	169
Video	00:02:49
Entf. in Fließr.	9,20 m
Zustand	BAC.B
Position	3
Datenträger	DVD_001

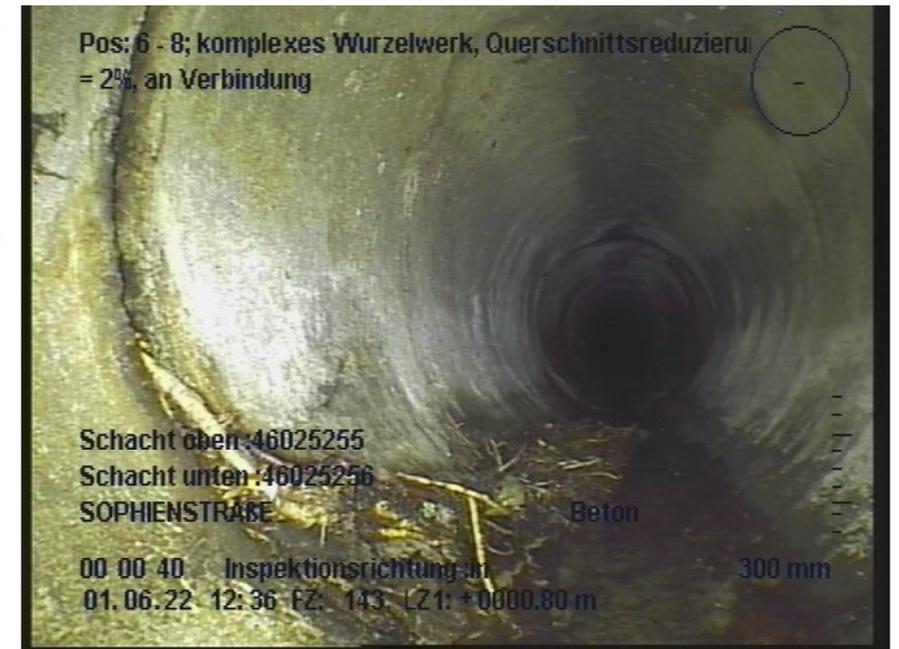
Pos: 6 - 8; komplexes Wurzelwerk, Querschnittsreduzierung = 2%, an Verbindung

Foto	143
Video	00:00:40
Entf. in Fließr.	0,80 m
Zustand	BBA.C
Position	6 - 8
Datenträger	DVD_001

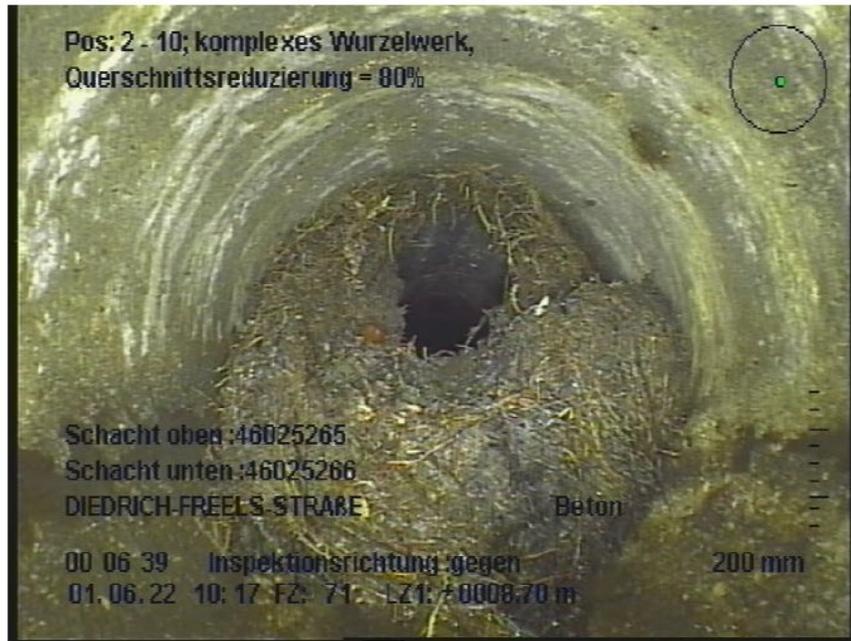
Pos: 2 - 10; komplexes Wurzelwerk,
Querschnittsreduzierung = 80%

Foto	071
Video	00:06:39
Entf. gegen Fließr.	8,70 m
Zustand	BBA.C
Position	2 - 10
Datenträger	DVD_001

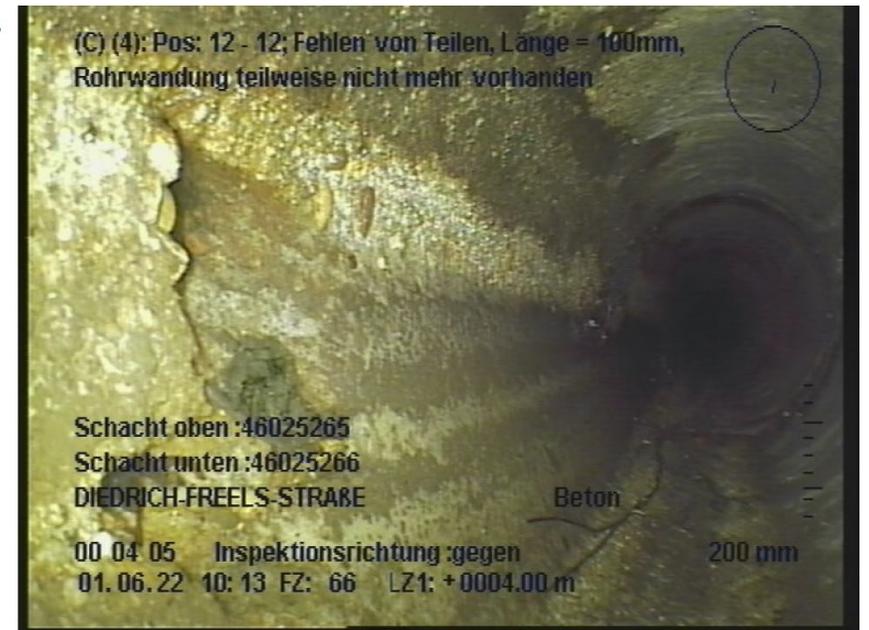
(4): Pos: 12 - 12; Fehlen von Teilen,
Länge = 100mm, Rohrwandung
teilweise nicht mehr vorhanden

Foto	066
Video	00:04:05
Entf. gegen Fließr.	4,00 m
Zustand	BAC.B
Position	12 - 12
Datenträger	DVD_001

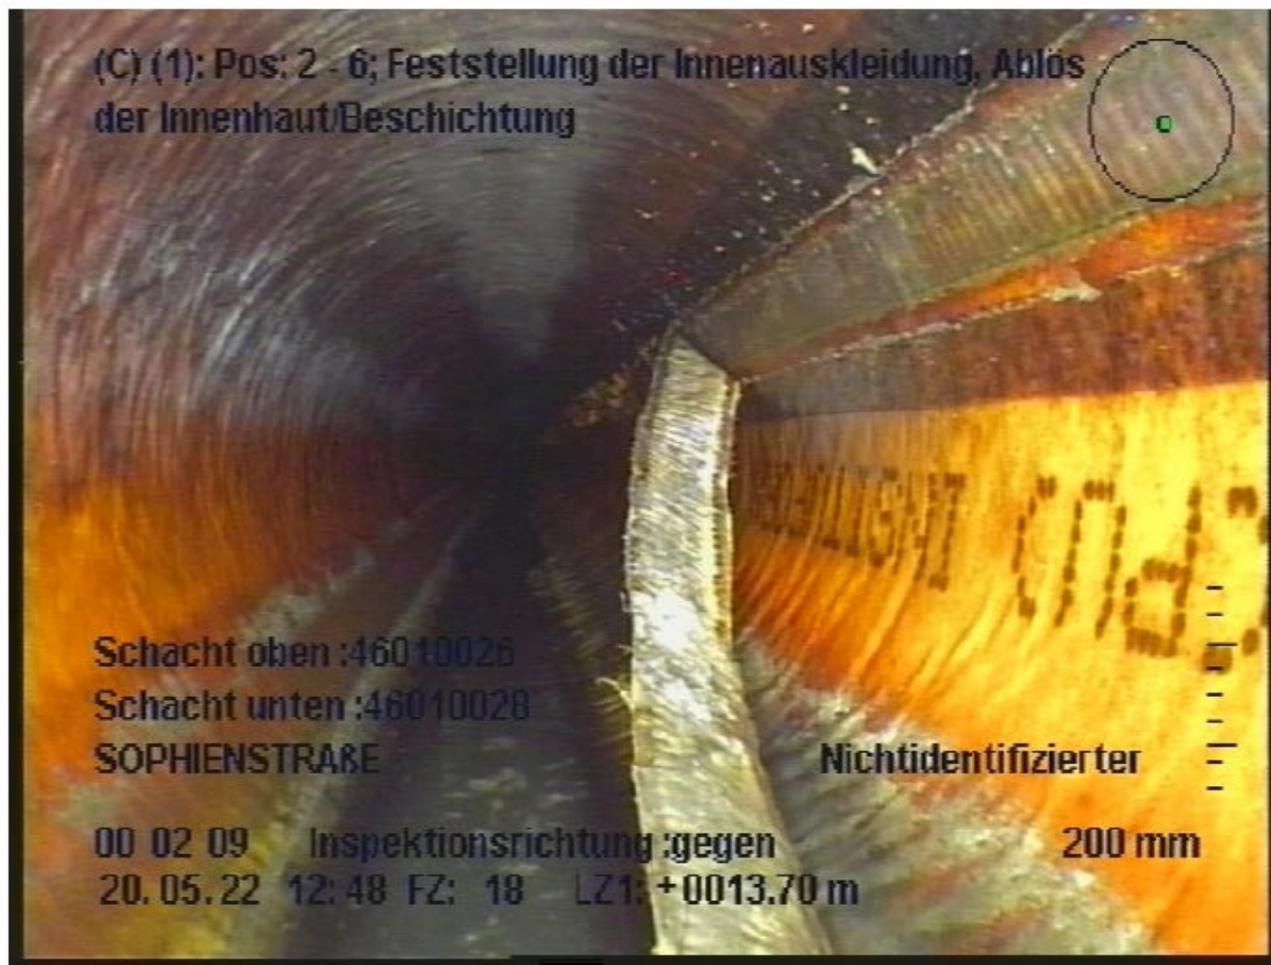
Foto 018

(1): Pos: 2 - 6; Feststellung der Innenauskleidung, Ablösen der Innenhaut/Beschichtung

Video 00:02:09
Entf. gegen Fließr. 13,70 m
Zustand BAK.G
Position 2 - 6
Datenträger DVD_001

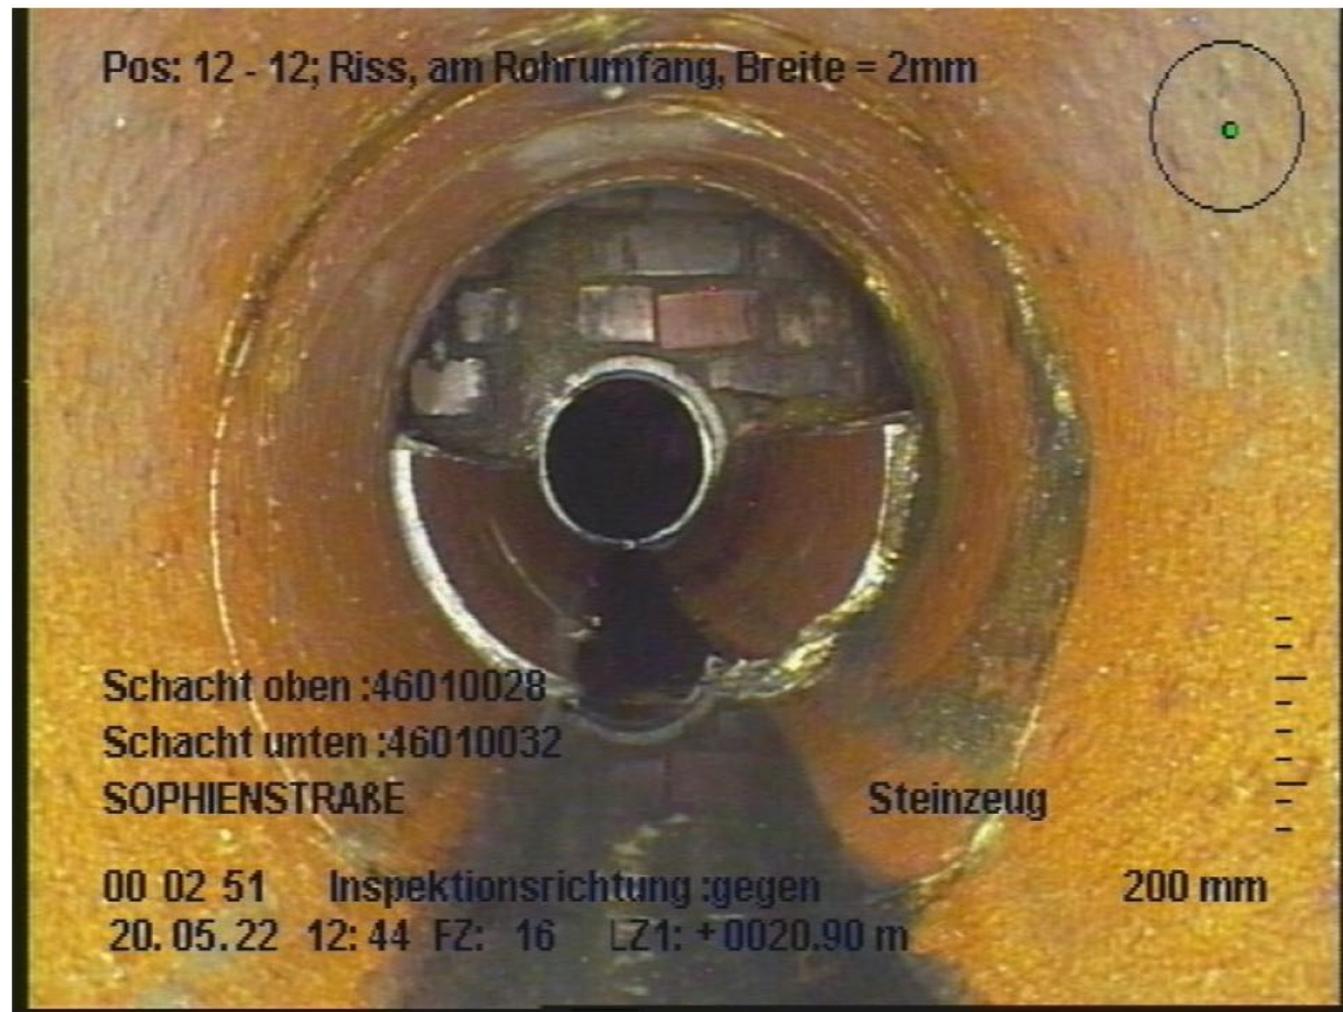
Pos: 12 - 12; Riss, am Rohrumfang,
Breite = 2mm

Foto	016
Video	00:02:51
Entf. gegen Fließr.	20,90 m
Zustand	BAB.B.B
Position	12 - 12
Datenträger	DVD_001

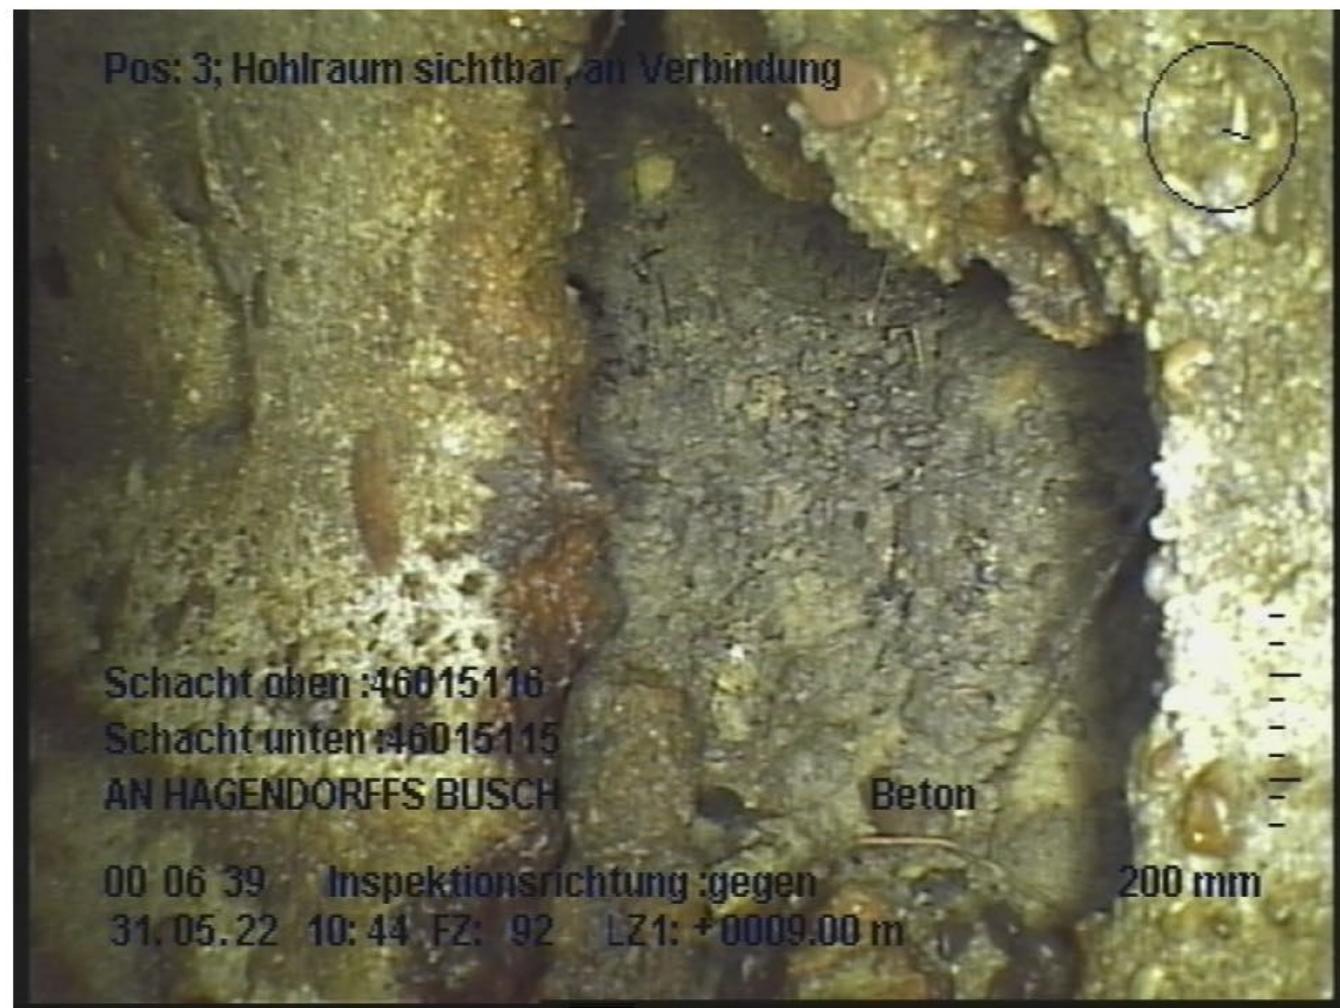
Pos: 3; Hohlraum sichtbar, an Verbindung

Foto	092
Video	00:06:39
Entf. gegen Fließr.	9,00 m
Zustand	BAP
Position	3
Datenträger	DVD_001

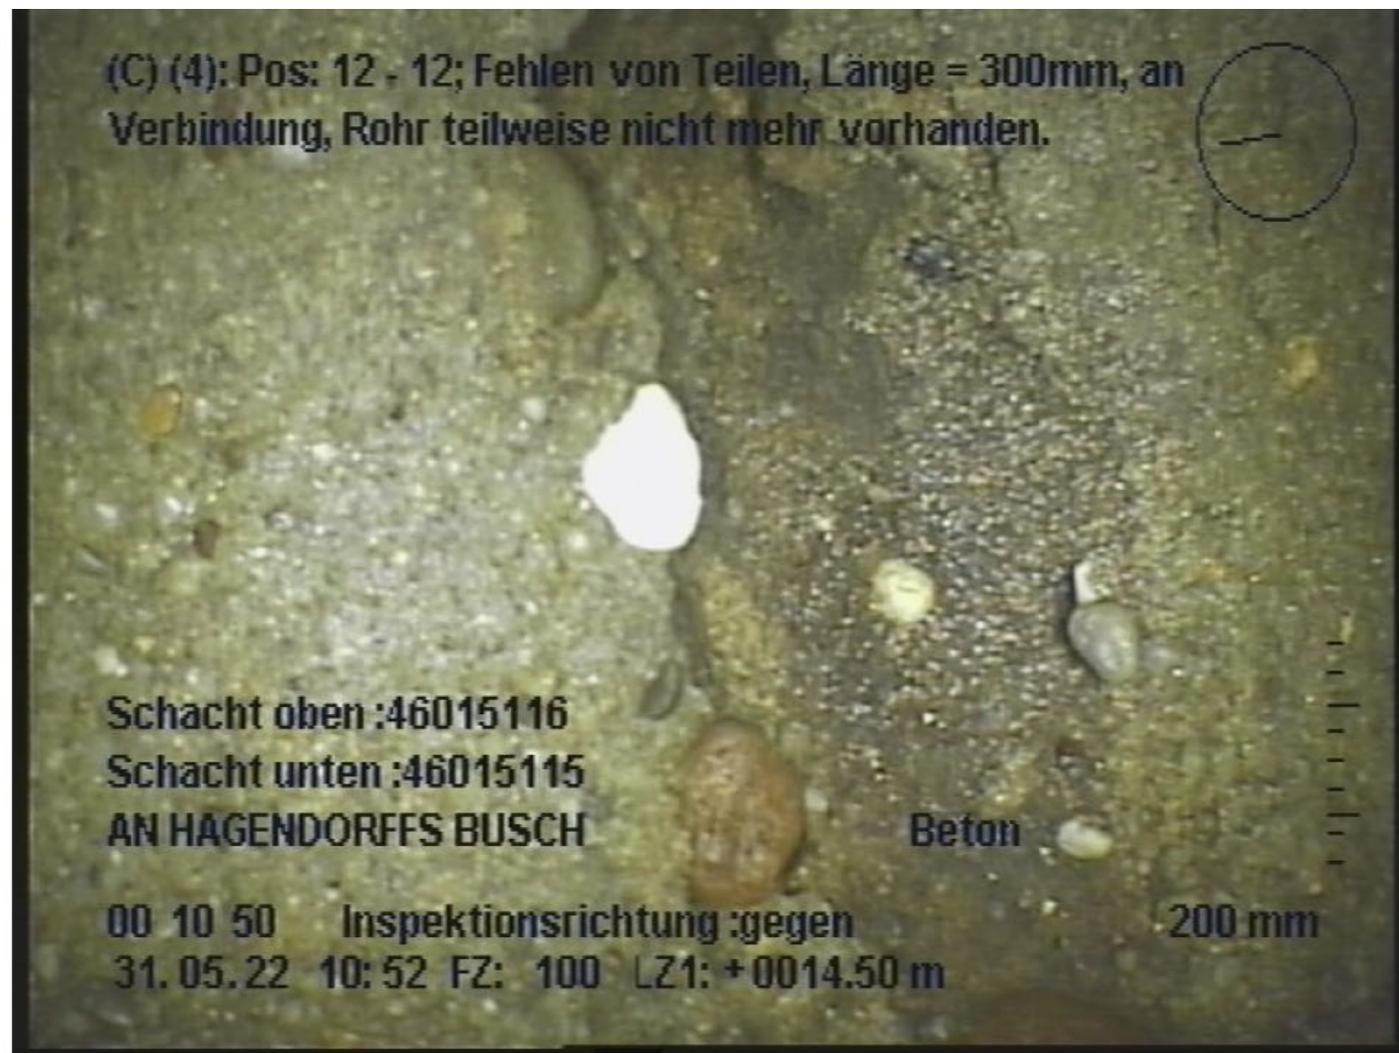
(4): Pos: 12 - 12; Fehlen von Teilen, Länge = 300mm, an Verbindung, Rohr teilweise nicht mehr vorhanden.

Foto	100
Video	00:10:50
Entf. gegen Fließr.	14,50 m
Zustand	BAC.B
Position	12 - 12
Datenträger	DVD_001
