# Straßenausbaukonzept der Gemeinde Rastede

Teil 3: Sanierungskonzept Innerortsstraßen (Kapitel 5 Entwurfsfassung)

## 5. Ergebnis Sanierungskonzept Innerortsstraßen

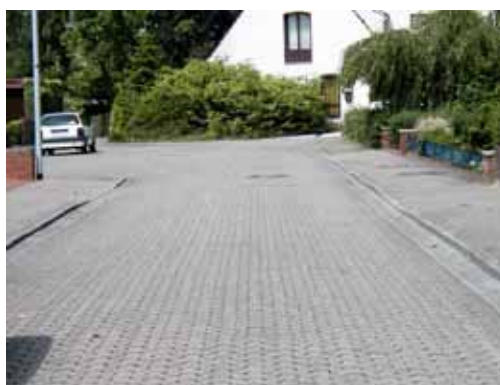
Beispiel für eine dem Alter entsprechende Straße mit einem maroden Gehweg

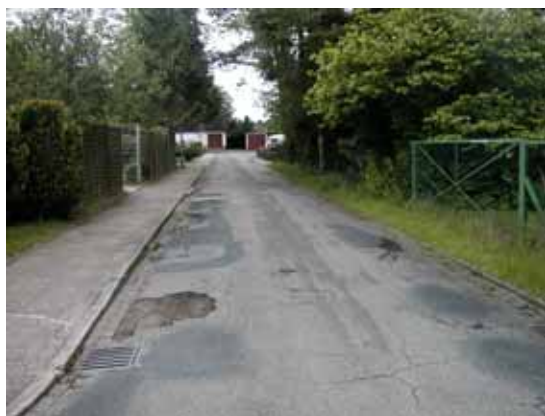
*Spreestraße*

Die verbleibenden zu untersuchenden Straßen, welche im einzelnen die Spreestraße, Neißestraße, Jadestraße, Emsstraße, Sandbergstraße, Jümmestraße, Hesterstraße, Am Turm, Lesumstraße, Osteweg, Am Nordkreuz und Fuldastraße sind, sind größtenteils bituminös befestigt. Die Straßen haben in der Gesamtheit betrachtet alle kleine Mängel, bei denen sich eine Sanierung mit der doppelten Oberflächenbehandlung anbietet. Lediglich der bauliche Zustand der Spreestraße, Neißestraße und das Ende der Hesterstraße ist in einem wesentlich schlechteren Zustand. Aufgrund der Fahrbahnaufbrüche besteht hier ein dringender Sanierungsbedarf um den weiteren rapiden Verfall der Straße aufzuhalten.

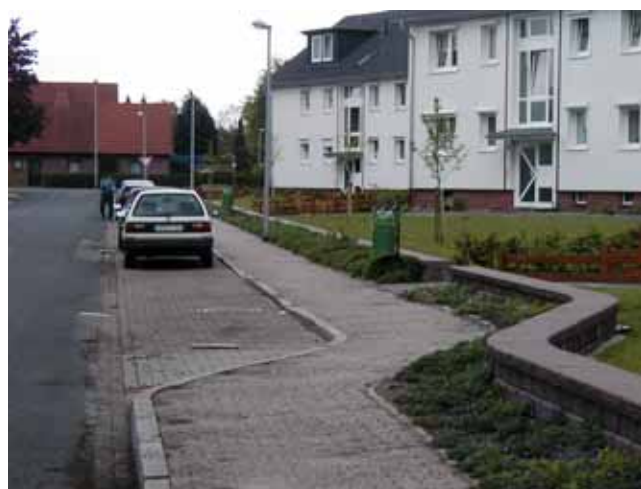
*Oderstraße*

Die Nebenanlagen der untersuchten Straßen befinden sich im Vergleich zu den Fahrbahnen, wie bereits im Ortsteil Hahn-Lehmden, in einem wesentlich schlechteren Zustand. Hier besteht ein dringender Handlungsbedarf. Der Bauhof der Gemeinde Rastede wird auch hier Teilbereiche sanieren, doch wird dies einige Zeit in Anspruch nehmen.

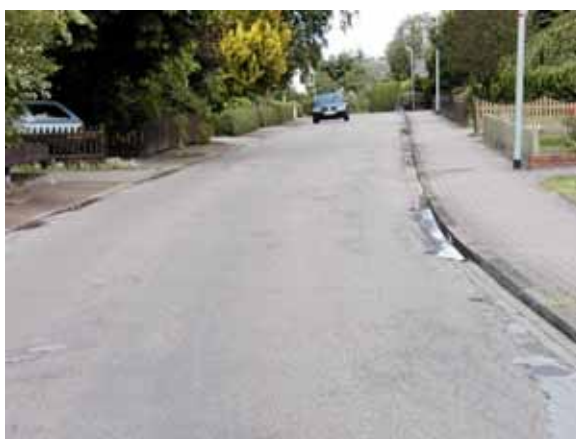
Die Schützenhofstraße verfügt über einen einseitigen Gehweg. Der Zustand des Gehweges ist mittelmäßig. Die andere Straßenseite hat einen unbefestigten Seitenstreifen der auch zum Parken genutzt wird.

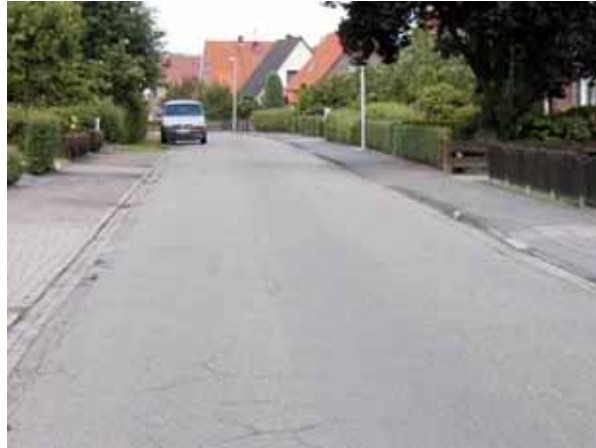
Die Schützenhofstraße verfügt über einen einseitigen Gehweg der mit Platten befestigt ist. Die Platten sind abgängig und der gesamte Gehweg ist uneben. Die andere Straßenseite hat einen unbefestigten Seitenstreifen der auch zum Parken genutzt wird.

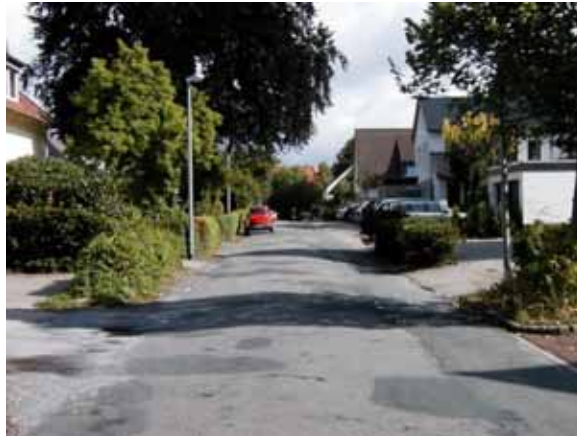
Die Peterstraße ist zur Zeit bituminös befestigt. Die Fahrbahnoberfläche hat auf gesamter Strecke Risse, Flickstellen und Aufbrüche. Ein Längs- und Querprofil ist nicht mehr zu erkennen. Der Verfall der Oberflächenbefestigung ist bereits vorangeschritten, Nebenanlagen sind nicht vorhanden.

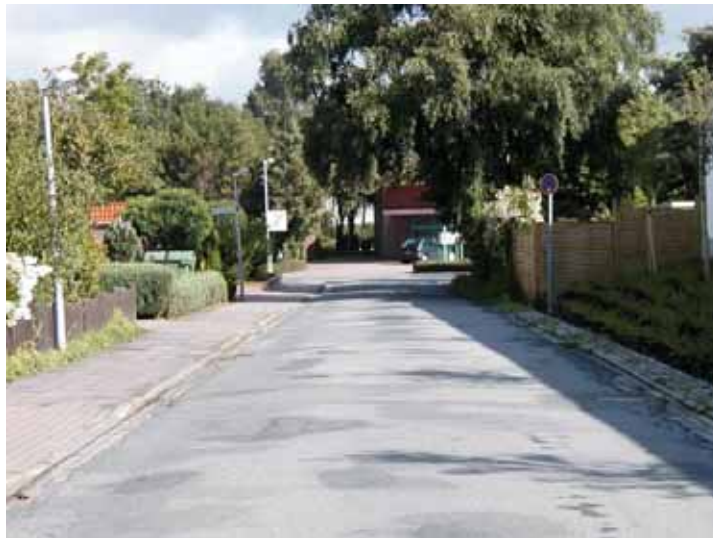
Die Fahrbahn der Feldbreite ist bituminös befestigt. Sie hat auf gesamter Fläche Risse und Verformungen im Längs- und Querprofil, bei den Regenabläufen gibt es Versackungen. Die Risse werden regelmäßig mit Flickstellen repariert. Dies ist jedoch nur ein kurzzeitiges Reparaturmittel um den Zerstörungsprozess aufzuhalten. Entlang der Feldbreite gibt es einen einseitigen Gehweg. Dieser ist mit Betonplatten befestigt und hat auf gesamter Länge Unebenheiten.

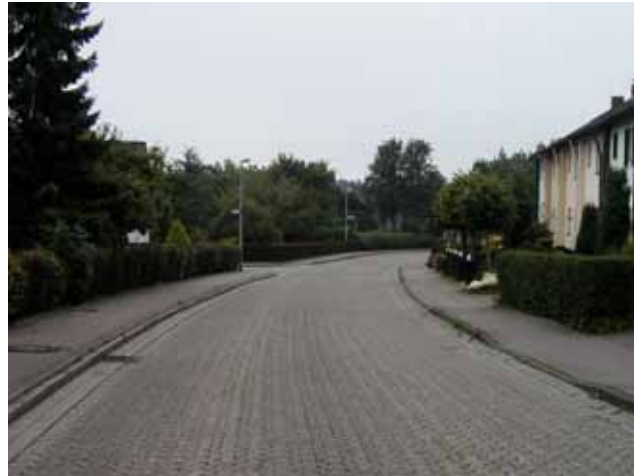
Die Bachstraße ist mit Verbundsteinpflaster befestigt. Die Fahrbahnoberfläche ist auf gesamter Fläche uneben und hat insbesondere Versackungen bei den Regenabläufen. Ein dem technischen Stand entsprechendes Quer- und Längsprofil gibt es nicht. Beidseitig der Bachstraße verläuft ein Gehweg aus Rechteckpflaster. Die Anhäufung von Versackungen ist in seiner Gesamtheit betrachtet groß.

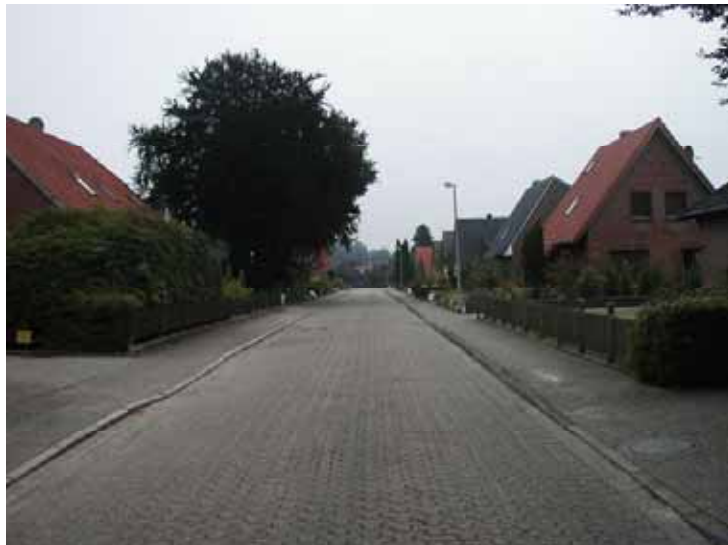
Die Fahrbahnoberfläche der Schützenhofstraße ist mit Verbundsteinpflaster befestigt. Diese ist auf gesamter Fläche uneben und hat Versackungen in der Fahrbahn und bei den Regenabläufen. Ein dem technischen Stand entsprechendes Quer- und Längsprofil gibt es nicht. Beidseitig der Schützenhofstraße verläuft ein Gehweg. Dieser hat auf gesamter Fläche Versackungen.

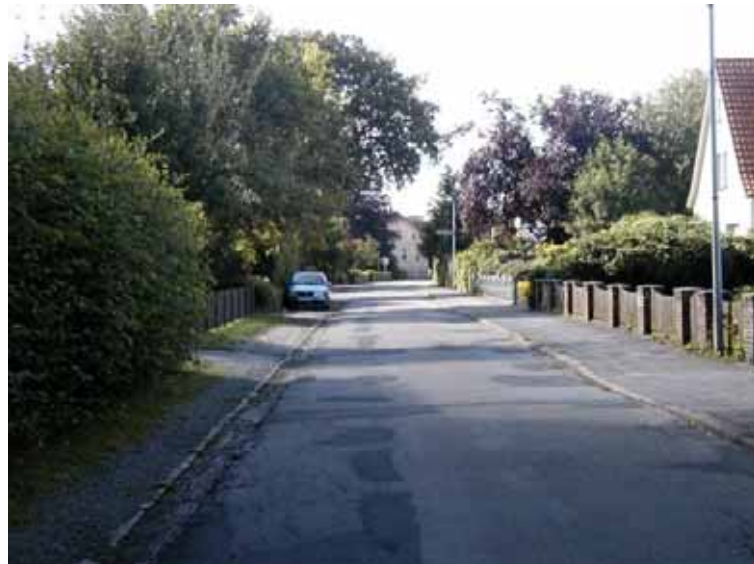
Der einseitig vorhandene Gehweg ist mit Gehwegplatten befestigt. Diese sind zum großen Teil abgängig. Der Gehweg hat auf gesamter Länge Unebenheiten. Auf der gegenüberliegenden Straßenseite befindet sich ein unbefestigter Seitenstreifen.
