E i n l a d u n g

Gremium: Ausschuss für Bau, Planung, Umwelt und Straßen - öffentlich
Sitzungstermin: Montag, 15.05.2006, 16:00 Uhr
Ort, Raum: Ratssaal des Rathauses

Teil 3: Sanierungskonzept Innerortsstraßen (Kapitel 5 Entwurfsfassung)

5. Ergebnis Sanierungskonzept Innerortsstraßen

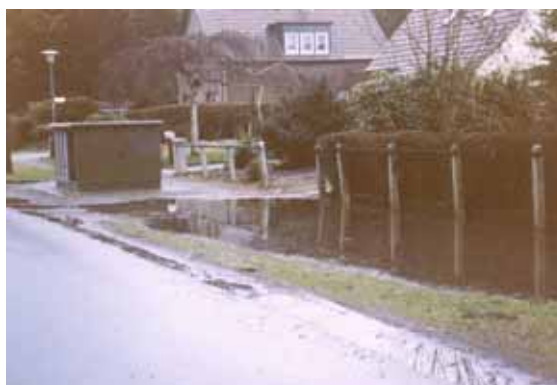
Ab der Kreuzung Heideweg bis zur Wilhmshavener Straße ist kein Regenwasserkanal vorhanden. Somit gibt es keine geregelte Straßenentwässerung. Gerade bei längerfristigen Regenperioden ist dies ein Problem, da dann der mit Mineralgemisch befestigte Fahrbahnrandstreifen durch die Fahrzeuge ausgewaschen wird. Die Häuser entlang des Nethener Weges entwässern zum Teil auf die Straße, so dass es dort in der Vergangenheit zu „Seenbildungen“ gekommen ist. Bei dem Teilstück des Nethener Weges der einen Regenwasserkanal enthält, sind zwei Haltungen in Richtung Wiesenweg hydraulisch überlastet.

Die Schäden in der Schmutzwasserkanalisation können großteils durch verschiedene Linerverfahren behoben werden. Die Anhäufung der Schäden ist auch nicht so groß, dass sich ein Austausch der Haltungen in offener Bauweise gegenüber einem geschlossenen Verfahren rechnet. Die verbleibenden Mängel, die aufgrund von Unterbögen in den Haltungen vorhanden sind, sind grundsätzlich nur durch einen Austausch der Haltungen zu beheben. Die Sanierungsdringlichkeit dieser Schäden ist aber als geringer einzustufen, als Schäden bei denen die Bausubstanz beeinträchtigt wird. Langfristig gesehen, können solche Schäden behoben werden, jedoch sind sie gegenüber Rissen, Scherbenbildungen und Einstürzen zurückzustellen. Hier wäre einer Verstopfung der Haltungen durch die vorhandenen Unterbögen durch die Erhöhung des Spülturnuses vorzubeugen.

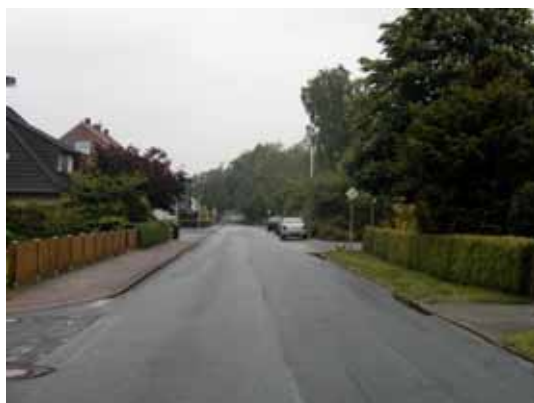
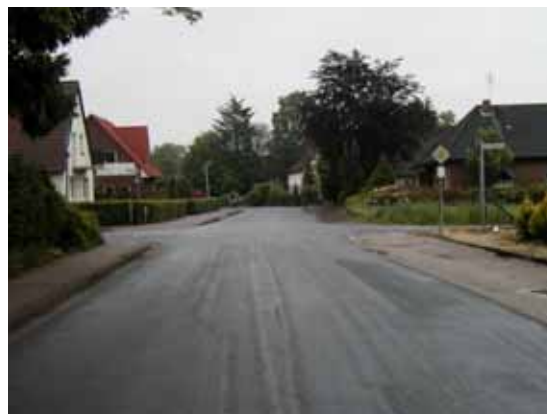
Der Schmutzwasserkanal im Voßbarg hat auf gesamter Länge Schäden. Es handelt sich hier überwiegend um vertikale Muffenversätze im Rohrsohlenbereich von 15 % - 40 %. Bei Versätzen in solch einer Größenordnung muss davon ausgegangen werden, dass die Muffenverbindung undicht ist, weil die Versätze größer sind als die Wandstärke des Rohres. Dadurch tritt bei entsprechendem Grundwasserstand Fremdwasser von außen in die Leitung ein und das umgebende Erdreich mit eingespült.

Etwa ein Drittel der Haltungen im Voßbarg sind hydraulisch überlastet. Diese Mängel können nur durch einen Austausch der Haltungen behoben werden.

Der Voßbarg liegt am Ortsrand des Ortskern Rastede und verbindet die innerörtlichen Hauptverkehrsstraßen August-Brötje-Straße und Leuchtenburger Straße. Er dient zum größten Teil als Haupteerschließungs- und Verbindungsstraße. Er ist Hauptweg für die Kinder zum Kindergarten bzw. zur Schule am Voßbarg, sowie zur KGS an der Feldbreite und Wilhelmstraße.

Für den Voßbarg ist in der Vergangenheit bereits ein Antrag auf Förderung nach dem Gemeindeverkehrsfinanzierungsgesetz gestellt und befürwortet worden. Der Voßbarg ist in das Mehrjahresprogramm aufgenommen. Gerade die Funktionsmischung des Voßbarg als Durchgangsstraße und Anliegerstraße mit Aufnahme des Schwerlastverkehrs, insbesondere der Schulbusse, dem Anwohnerverkehr und dem nichtmotorisierten Individualverkehr bereitet in der jetzigen Ausbauform des Voßbarg Schwierigkeiten. Erschwerend hinzu kommt der schlechte Zustand der Fahrbahn und der Abwasserkanäle.

Die vorhandenen Mängel in den Schmutz- und Regenwasserhaltungen im Voßbarg, gerade was die hydraulische Überlastung betrifft, sind nur durch einen Austausch der Haltungen zu beheben. Hier kommt noch hinzu, dass die Muffenversätze in einer Größenordnung liegen, die mit einem Partliner nicht mehr zu sanieren sind. Zusammenfassend ist somit festzuhalten, dass der Zustand der Schmutz- und Regenwasserkanalisation einen Ausbau des Voßbarg befürworten. Dieser sollte kurzfristig erfolgen.

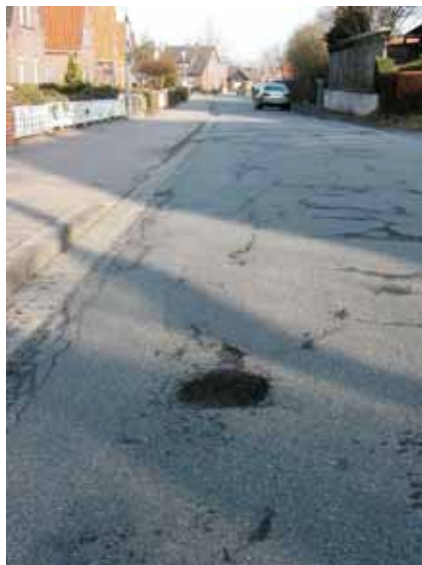
an den Regenabläufen. Durch die Mängel an den Kanalisationsanlagen kann es in der Vergangenheit vermehrt zu Unterspülungen der Fahrbahn. Der Unterhaltungsaufwand in den letzten Jahren ist erheblich gestiegen.

Für die Eichendorffstraße ist ein Förderantrag nach dem GFVG gestellt worden. Der Ausbau der Eichendorffstraße soll in 2006 erfolgen. Es ist beabsichtigt die Eichendorffstraße in einer Fahrbahnbreite von 5,50 m, einem 3,00 m breiten kombinierten Rad-/Gehweg und einem 1,50 m breiten Gehweg auszubauen. In dem Zuge erfolgt die Kompletterneuerung der Schmutz- und Regenwasserkanäle. Die Straßenbeleuchtung wird auch mit erneuert.

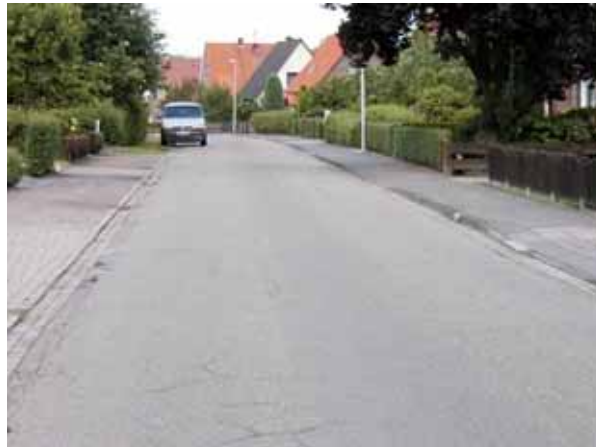
Die Schützenhofstraße verfügt über einen einseitigen Gehweg der mit Platten befestigt ist. Die Platten sind abgängig und der gesamte Gehweg ist uneben. Die andere Straßenseite hat einen unbefestigten Seitenstreifen der auch zum Parken genutzt wird.

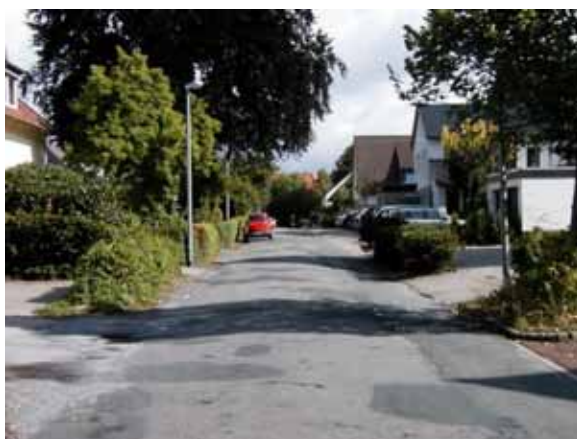
Der Schmutzwasserkanal in der Petersstraße weist fast in jeder Haltung Schäden auf.

Hauptsächlich handelt es sich um Risse und Muffenversätze in der Größenordnung zwischen 10 % und 35 %.

Die Peterstraße ist zur Zeit bituminös befestigt. Die Fahrbahnoberfläche hat auf gesamter Strecke Risse, Flickstellen und Aufbrüche. Ein Längs- und Querprofil ist nicht mehr zu erkennen. Der Verfall der Oberflächenbefestigung ist bereits vorangeschritten, Nebenanlagen sind nicht vorhanden.
