Gemeinde Rastede
Bebauungsplan Nr. 79 C "Südlich des Schlossparks"
Abwägung der Anregungen im Rahmen der erneuten öffentlichen Auslegung
und der erneuten Behördenbeteiligung gemäß § 4a (3) BauGB

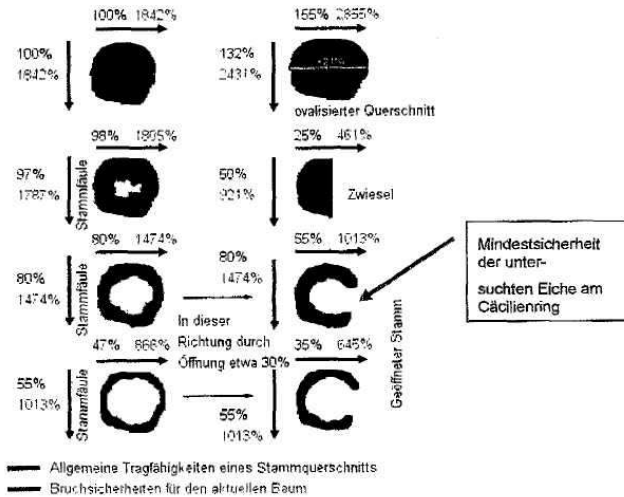
Die Eiche am Cäcilienring weist eine eindeutige Bruchsicherheit im Bereich der Schadstelle auf. Die vorhandene Schädigung ist geringer als in der Grafik dargestellt, so dass der tatsächliche Sicherheitswert noch höher sein dürfte. Es ist eine 6-fache Sicherheit bei Orkan und eine 4-fache Sicherheit bei Orkanböen gegeben.

Nach dem Prinzip gleichstarker Kettenglieder verhält sich die Standsicherheit entsprechend der Bruchsicherheit, soweit keine Defizite ermittelbar sind. Die Wurzelanläufe der Eiche am Cäcilienring sind durchweg intakt und geben keine Hinweise auf eine Beeinträchtigung der Standsicherheit.
