Nutzungskonzept Palaisgarten Rastede

Nutzungskonzept für den Palaisgarten in Rastede

Auftragnehmer:
Dipl.-Ing. Hoeren und Hantke
Grün- und Landschaftsplanung
Hauptstraße 19
31162 Bad Salzdetfurth

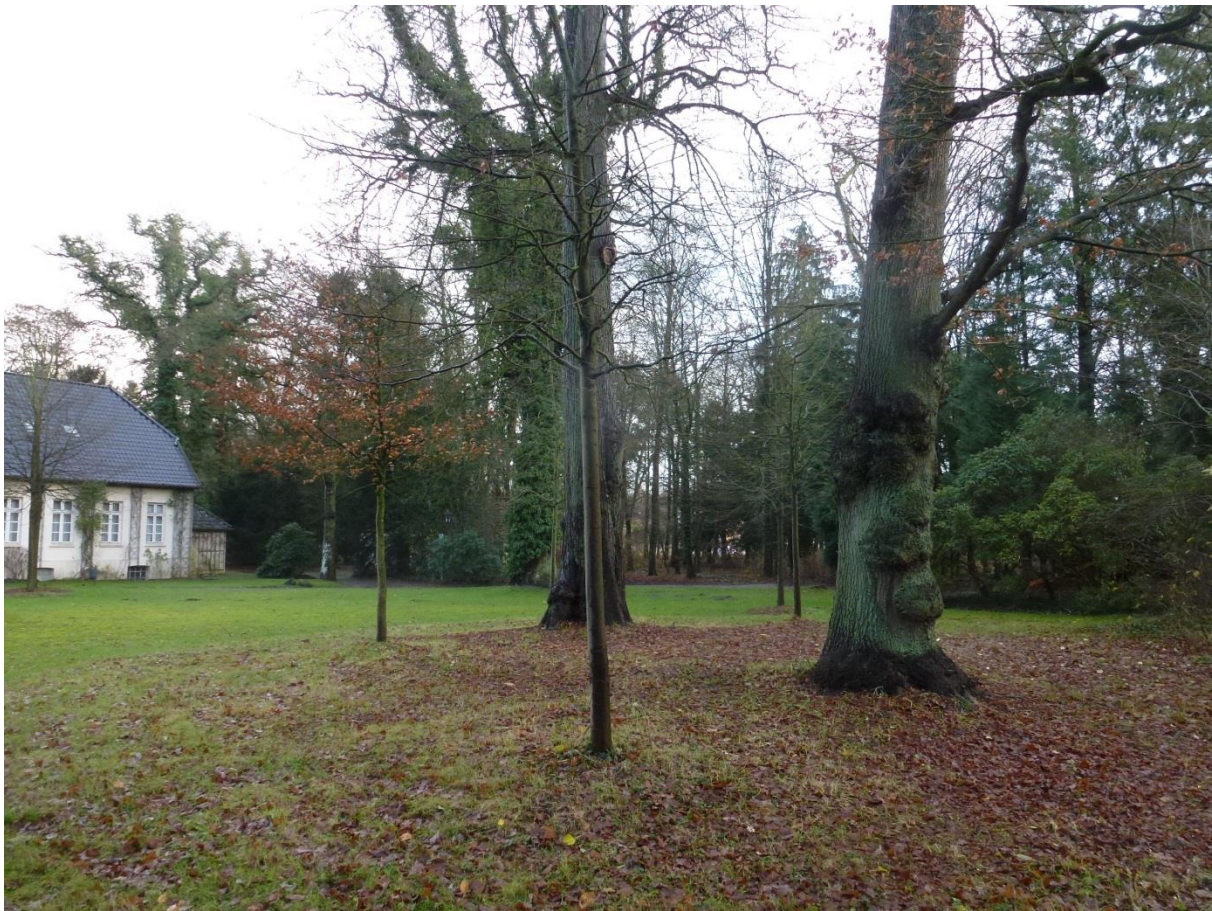
Abb. 2: Blick über den Zufahrtsbereich in Richtung Süden. Am linken Bildrand befindet sich das Gemeindearchiv. (v. Hoeren, 2011)

Die Bezeichnung der Überschrift verdeutlicht bereits die Funktion dieses Parkraumes. Eine großzügige Umfahrt bildet die repräsentative Zufahrt zum Palais. In ihrem Zentrum befindet sich eine Rasenfläche, die partiell mit „clumps“ aus Großbäumen bepflanzt ist. Die Laubbäume besitzen unterschiedliche Altersstadien, bei denen es sich um Originalexemplare und Nachpflanzungen handelt. In der südwestlichen Partie der Umfahrung gibt es eine größere Strauchgruppe. Diese schirmt die dahinter stehenden Wirtschaftsgebäude relativ ab. Zudem ist diese Partie als Privatbereich abgegrenzt, wodurch die vollständige Umrundung der Zufahrt unmöglich ist.

Westlich grenzt an den Fahrweg ein kleiner erhöhter Aussichtspunkt an. Er ist überwiegend von Immergrünen umgeben und wird von zwei alten Linden flankiert. Dahinter öffnet sich eine relativ großzügige Rasenfläche. Diese wird seitlich von Gehölzen unterschiedlicher Altersstadien gerahmt. Insbesondere im Unterwuchs der Seitenräume befinden sich zahlreiche Gehölzsämlinge. Diese Partie reicht bis an die Grundstücksgrenze entlang der Feldbreite.

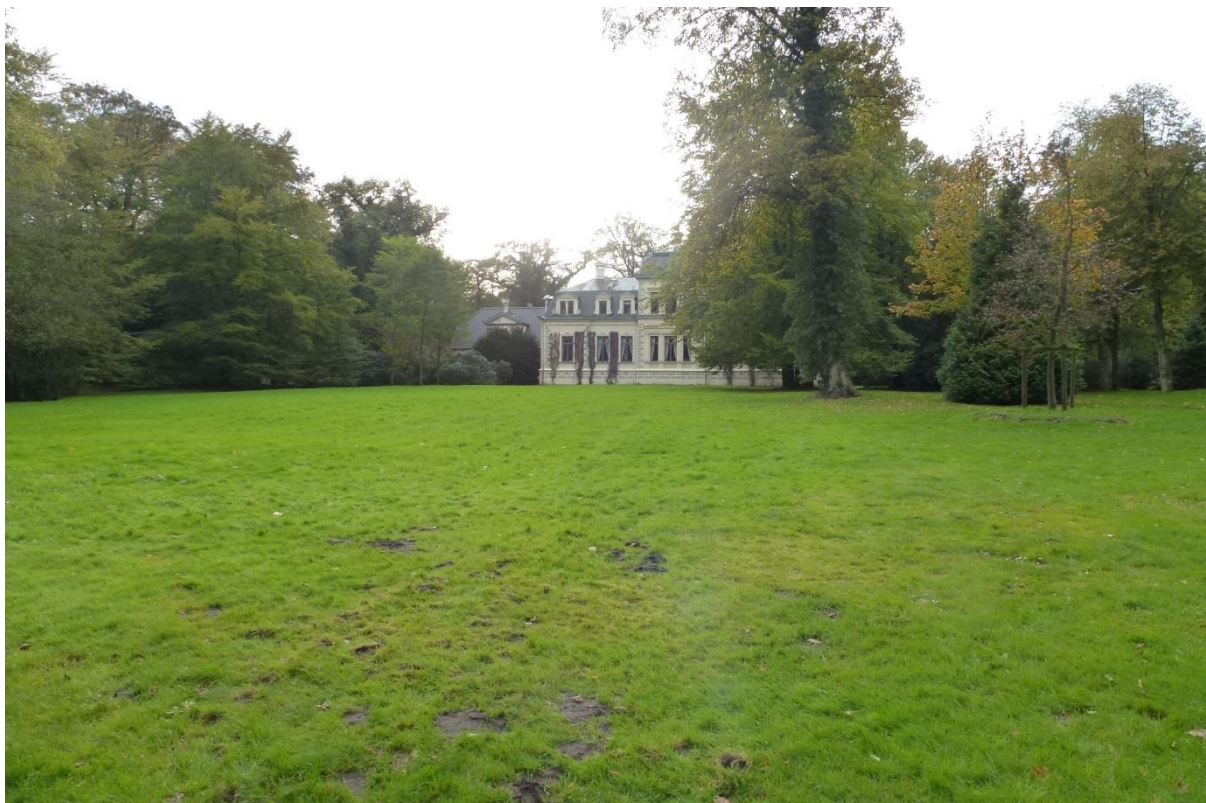
Abb. 3: Blick über die lange Rasenpartie von der Oldenburger Straße zum Palais. (v. Hoeren, 2011)

Zwischen Palais und dem eigentlichen Schloss jenseits der Oldenburger Straße besteht eine wichtige Sichtverbindung, die beide Gebäude vom Standpunkt betrachtet als Point de vue nutzt. Durch die geschickte Gruppierung von Einzelbäumen und Gehölzgruppen entsteht ein abwechslungsreiches Raumgefüge. Zusätzlich unterstützt wird dieses Erlebnis durch die bestehenden Höhenunterschiede. Sie sind mit etwa 2,5 Metern vom Palais zur Oldenburger Straße für Rasteder Verhältnisse recht hoch.

Der markanteste Bereich ist sicherlich die lange Achse an der Ostseite des Palais. Hier dominiert vor allem die große Rasenfläche. Seitlich aufgepflanzte Einzelgehölze und Gehölzgruppe lenken den Blick des Betrachters in Richtung Oldenburger Straße. Vergleichbar verhält es sich mit der Situation in Richtung Norden. Auch hier gibt eine größere Rasenfläche. Allerdings ist die Anordnung der Gehölze hier insgesamt lockerer. Zudem wurde nicht ein Bauwerk als Endpunkt genutzt, sondern die Vielzahl interessanter und markanter Einzelgehölze. Durch unterschiedliche Maßnahmen Ende der 1990er Jahre wurde dieser Bereich umfangreich wiederhergestellt und präsentiert viel von seiner gestalterischen Qualität.

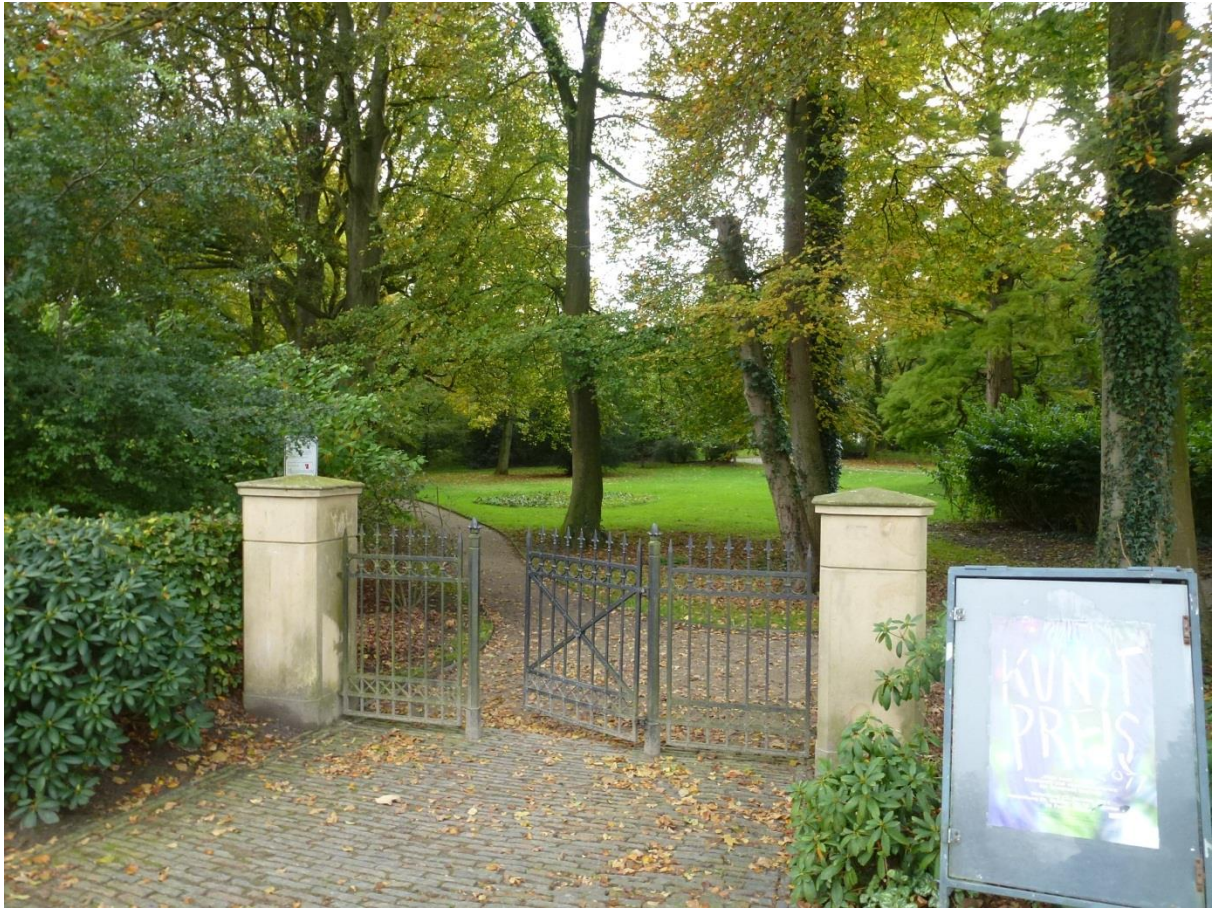
Abb. 4: Nordosteingang in den Park mit dem anschließenden Parkraum. (v. Hoeren, 2011)

Resultierend aus dem bestehenden Geländeniveau befindet sich an der Nordseite der Parkanlage ein weiteres Gewässersystem. Dieses schneidet den Raum nur partiell in Form eines historischen Gewässerüberlaufs.

Im Westteil wird deutlich, dass hier insgesamt noch keine intensive Bestandspflege bzw. Wiederherstellung vollzogen wurde. Der querende Weg ist nur als Trampelpfad ausgebildet, der Gehölzbestand relativ stark verbuscht bzw. von Wildwuchs gekennzeichnet.

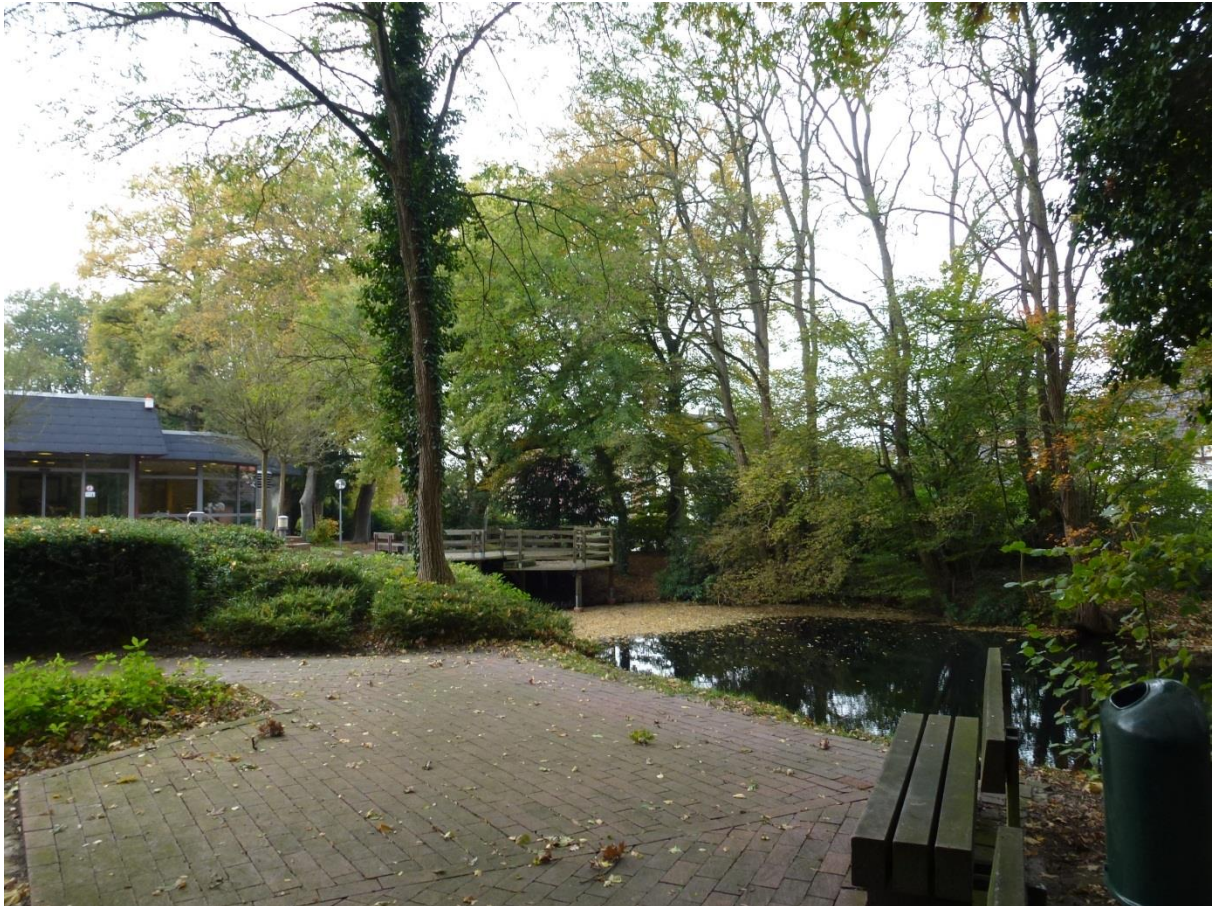
Auch auf der Südseite des Schwimmbades lassen sich die Auswirkungen des baulichen Eingriffs deutlich wahrnehmen. So musste beispielsweise der befestigte Fahrweg in seinem Verlauf geändert werden. Ein stumpfes Wegende legt beispielsweise Zeugnis darüber ab. Hier sind auch deutliche Änderungen des Geländeniveaus erkennbar, da der gesamte Geländeabschnitt südlich des Bades eine neue Böschungslinie erhielt. Die Vegetation an dieser Seite des Bades ist eher sporadisch und entspricht an keiner Stelle der historischen Situation. Hierdurch ist das Bad von der Parkinnenseite aus an mehreren Abschnitten stark wahrnehmbar.

Abb. 5: Situation in Umfeld der Teichanlage und dem Schwimmbadzugang mit deutlich erkennbaren baulichen Eingriffen in die Originalsubstanz. (v. Hoeren; 2011)

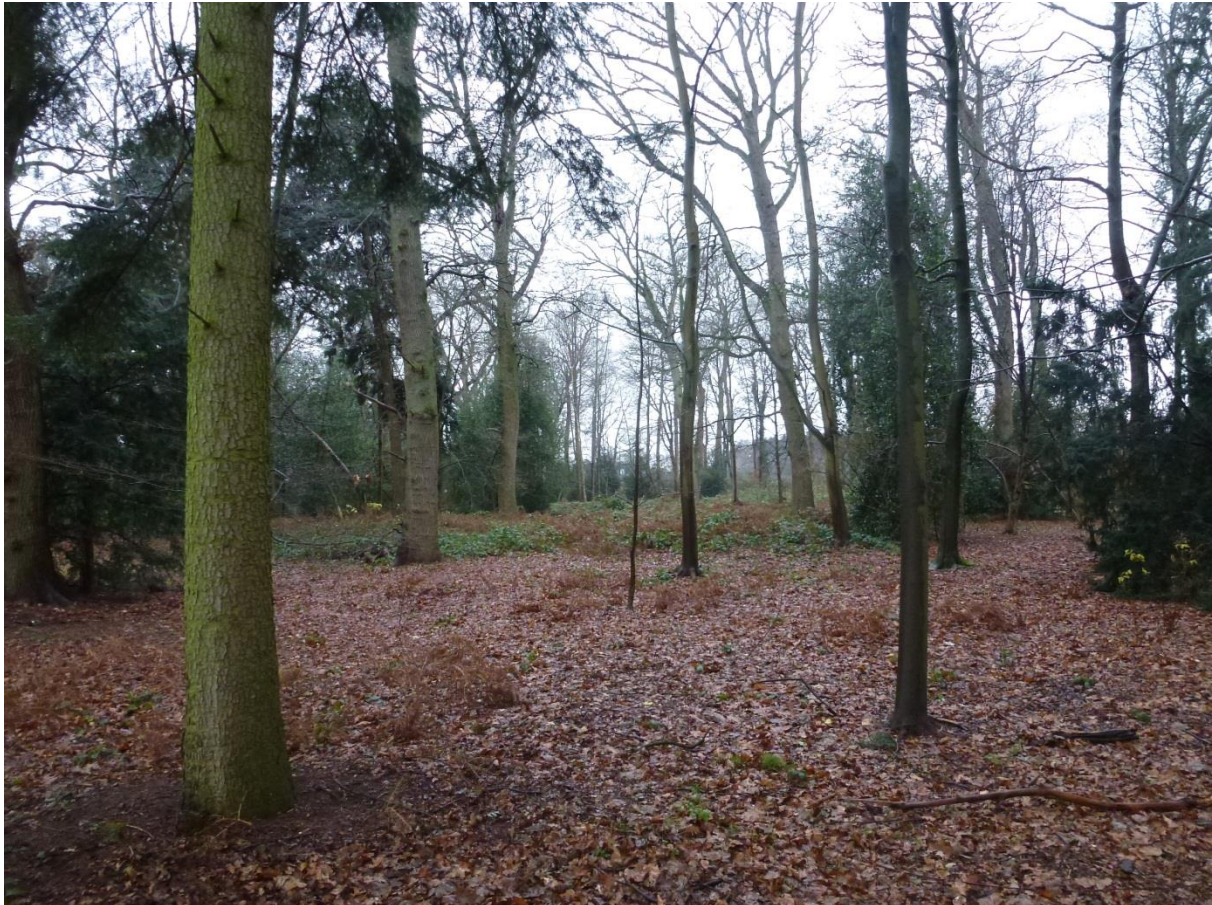
Abb. 6: Typische Situation im mittleren Teil des Raumes mit Blick in Richtung Westen. (v. Hoeren; 2012)

Der Bereich wird über ein Wegesystem aus wassergebundenem Material erschlossen. Dieses nimmt besonders Bezug zu den östlichen Parkteilen und der Oldenburger Straße. In Richtung Feldbreite führt lediglich ein Trampelpfad.

Versteckt hinter zum Teil dichten Gehölzbeständen befinden sich einige Nebengebäude des Areals. Im Westteil befinden zwei Torhäuser mit Nebengebäude, die privat genutzt werden und nicht für die Öffentlichkeit zur Verfügung stehen. Südlich an das Gemeindearchiv schließen weitere Bauwerke an. Sie markieren mit ihrer Anordnung einen kleinen Platz. Dieser und die Nebengebäude dienen heute als Wirtschafts- bzw. Betriebshof für den Park.

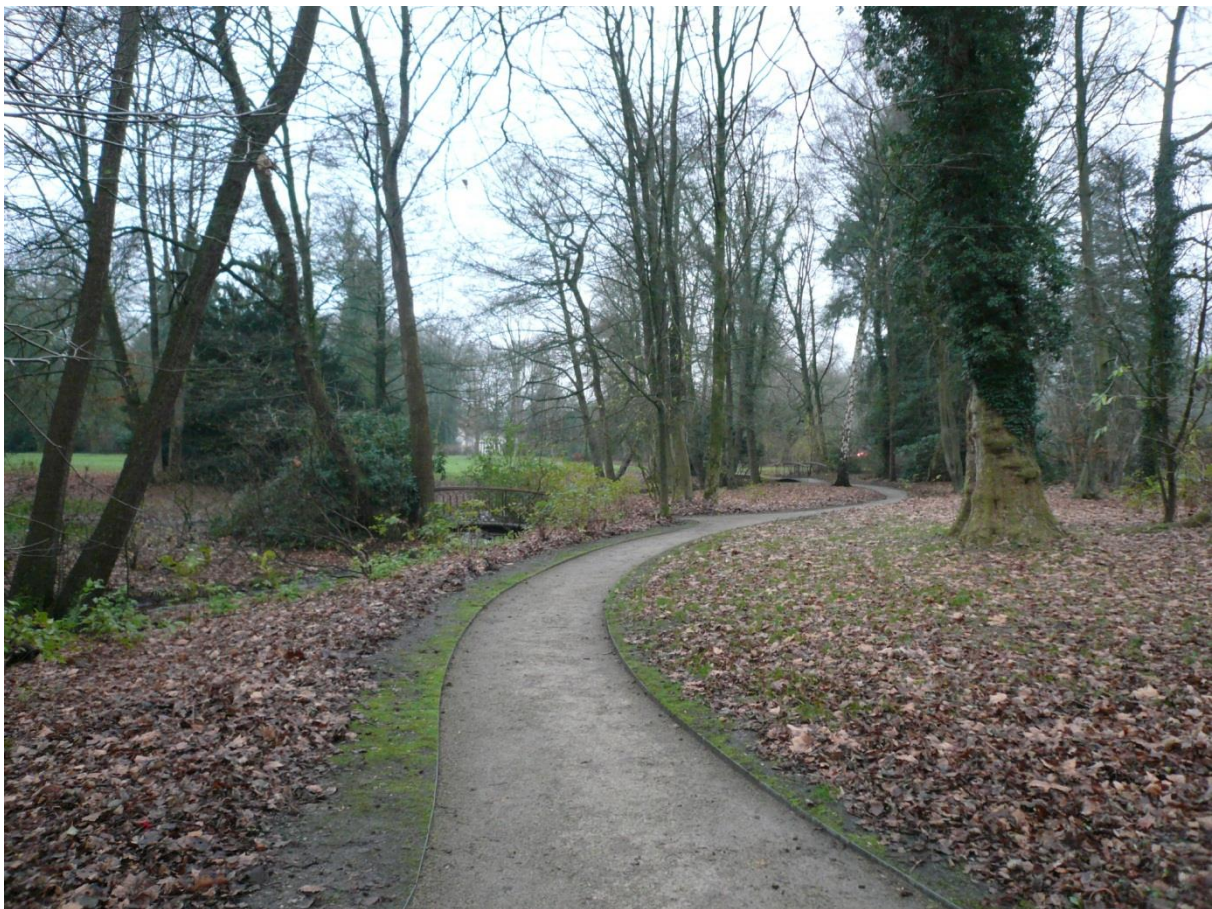
Abb. 7: Spätherbstimpression des Bachlaufumfeldes im Ostteil der Parkanlage. (v. Hoeren; 2009)

Ganz im Osten befindet sich ein kleiner von Gehölzen abgeschirmter Bereich. Parallel zur Oldenburger Straße verläuft ein Parkweg in leichtem Schwung. Ihm folgt westlich der Bachlauf, der bereits in Raum 5 beschrieben wurde. Hier und da gibt es Strauchpartien aus Rhododendren und Azaleen oder einzelne Pfaffenhütchen.

Da der Bachlauf schließlich nach Osten abknickt und unter der Oldenburger Straße in den Schlosspark geleitet wird, ist dieser Abschnitt vom übrigen Park isoliert. Um die Verbindung zu den übrigen Wegen herzustellen, bestehen an drei Stellen kleine Brücken. Durch die lichte Situation gen Osten, ergeben sich geführt durch die Wegeführung immer wieder schöne und abwechslungsreiche Blickbezüge

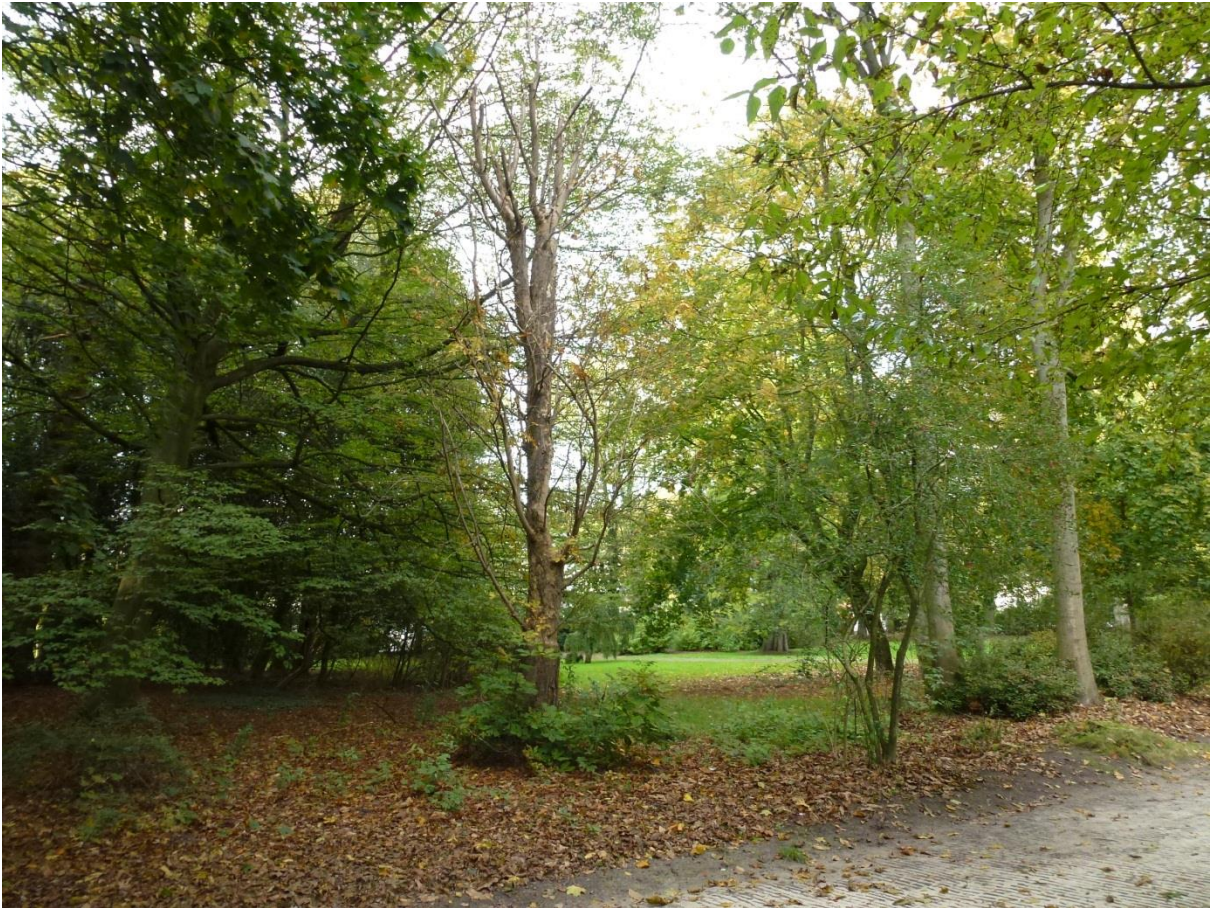
Abb.8 zeigt eine abgängige gelb blühende Kastanie unmittelbar an der Hauptzufahrt. Neben weiteren Faktoren wird besonders der bestehende Konkurrenzdruck durch benachbarten Wildaufwuchs zu einem beschleunigten Absterben des Gehölzes geführt haben. Regulierende Schnittmaßnahmen werden nur eine kurz- bis mittelfristige Erhaltung des Gehölzes bewirken. Mittelfristig ist eine Neupflanzung erforderlich. (v. Hoeren, 2011)

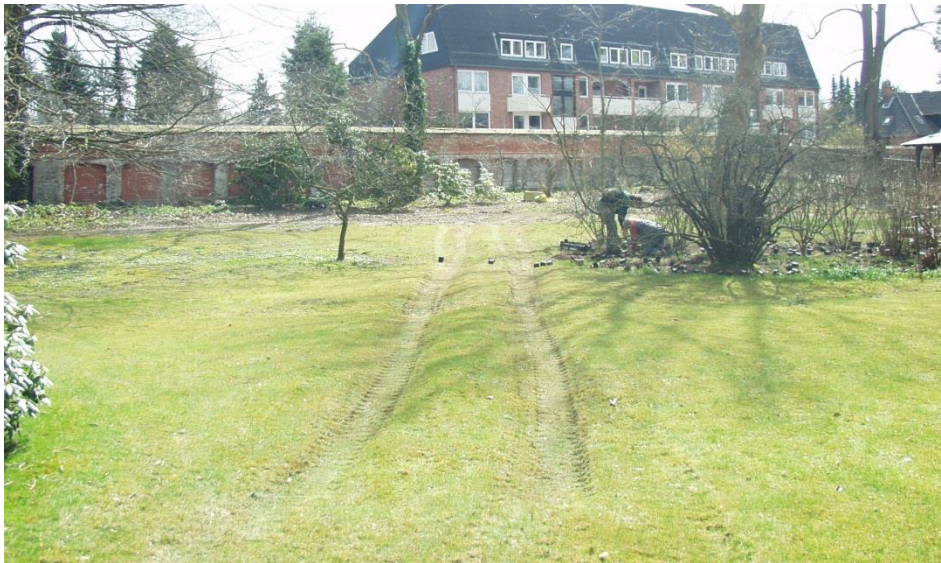
Foto die Problematik auftretender Bodenverdichtung aufgezeigt werden. In einem Teilraum des Klostersgartens, der bislang lediglich gärtnerisch genutzt wurde und überwiegend aus Rasen besteht, fand eine Baumaßnahme statt.

Abb. 9: Schädigung einer historischen Rasenfläche durch Bodenverdichtung. Verursacht durch falschen Geräteeinsatz ohne Schutzmaßnahmen. (v. Hoeren, 2006)

Hierbei sollte ein bestehendes Gehölz einen neuen Standort erhalten. Gegen die Auflagen der Bauleitung wurden keinerlei Schutzmaßnahmen gegen Bodenverdichtung getroffen. Dies hätte auf einfache Weise mit Schalbrettern oder vergleichbarem Material geschehen können. Der Boden, der nie zuvor eine Verdichtung erfahren hat, sackte unter der Auflast des Radladers gut 10-15cm ab. Während dies lediglich auf einer Breite von 30 bis 40cm geschah, musste die Eingriffsfläche bei der Wiederherstellung zusätzlich vergrößert werden, da die Arbeitsbreite der vorhandenen Fräse deutlich über diesem Maß lag. Da das Artenspektrum der Rasengräser zwischen gängigen Rasenmischungen (RSM) und dem Bestand abweicht, wird die Schneise des Eingriffs über einen längeren Zeitraum sichtbar bleiben. Insgesamt ein Eingriff und eine Situation, die hätte vermieden werden können!

Bereits an anderer Stelle des Gutachtens wurden die Auswirkungen einer Bodenverdichtung auf die Qualität und Funktion dargestellt. Auf die Abbildungen 9 und 10 soll daher verwiesen werden. Lasten sind aus diesem Grund lediglich auf die befestigten Wegebereiche zu beschränken. Abseits von Wegen sollen durch druckverteilende Maßnahmen alle erforderlichen Möglichkeiten vollzogen werden, um Schäden zu vermeiden. Lasten von Exponaten sind darüber hinaus auf maximal 500 Kilogramm zu beschränken. Dieses Gewicht kann im Mittel von kleinen bis mittelgroßen Radladern transportiert werden. Weiterhin sind Fahrzeuglasten auf die an anderer Stelle angesprochenen 2,8 Tonnen Gesamtgewicht zu beschränken.

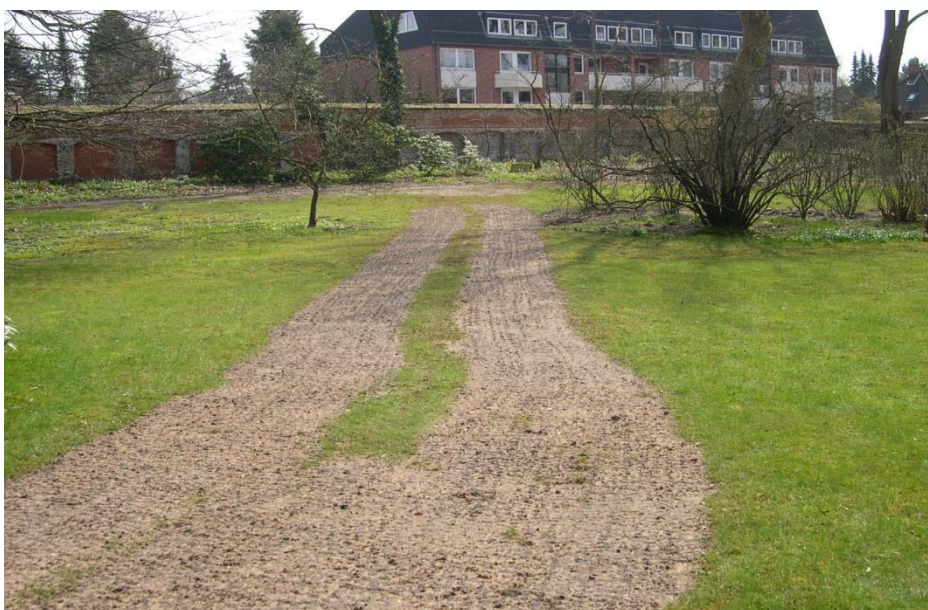
Abb. 10: Gleiche Partie nach der Wiederherstellung mit entsprechendem optischen Resultat. (v. Hoeren, 2006)

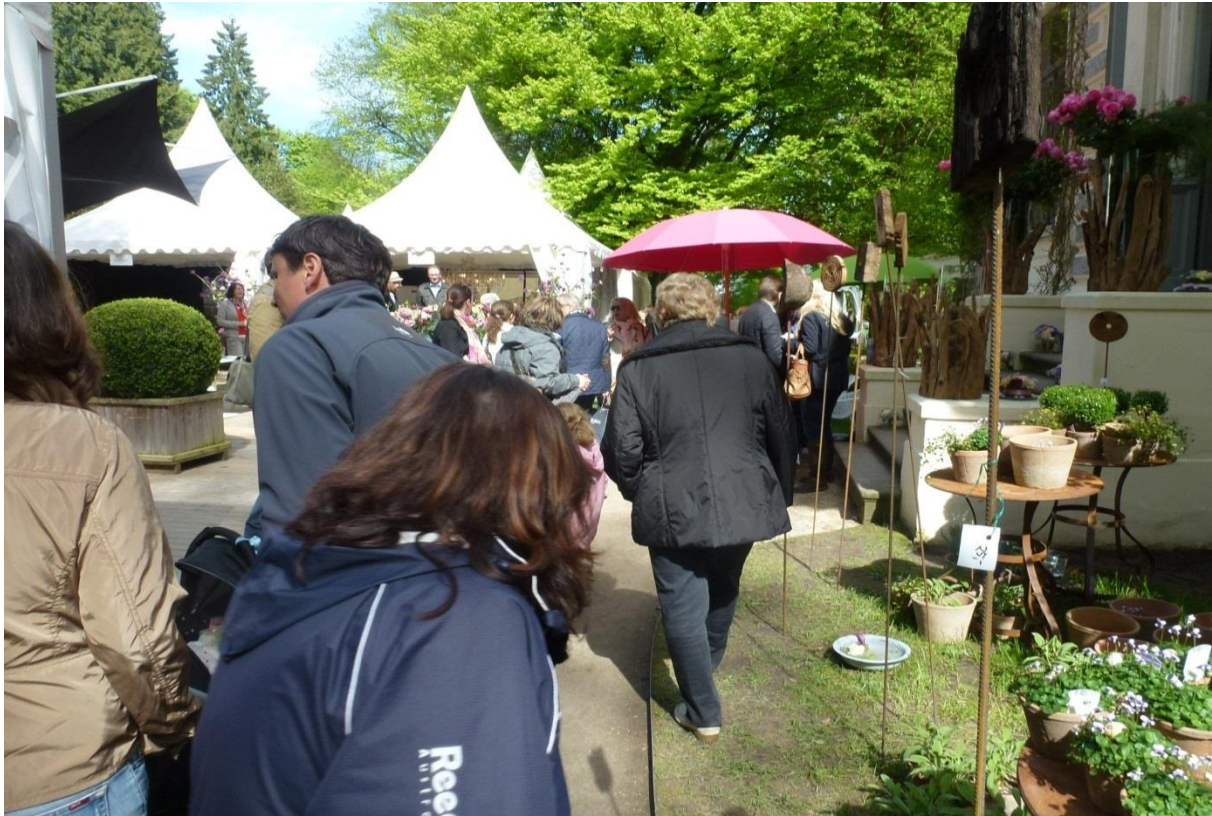
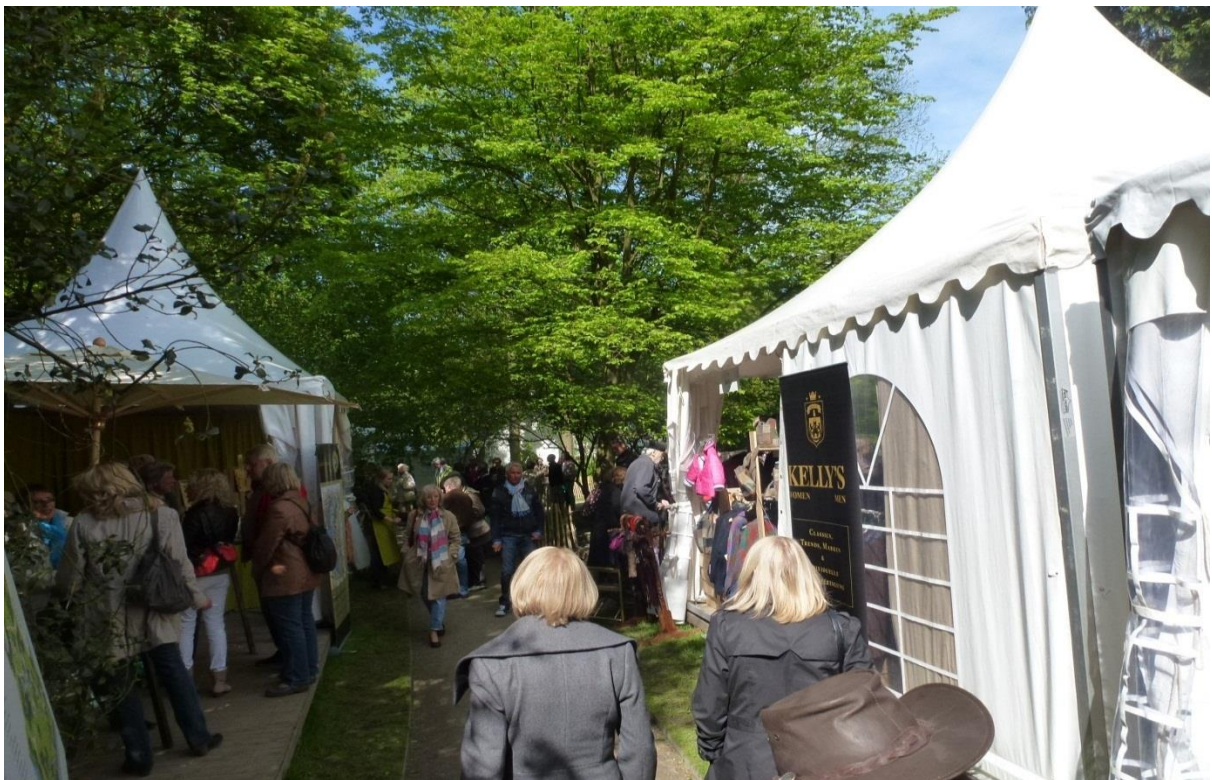
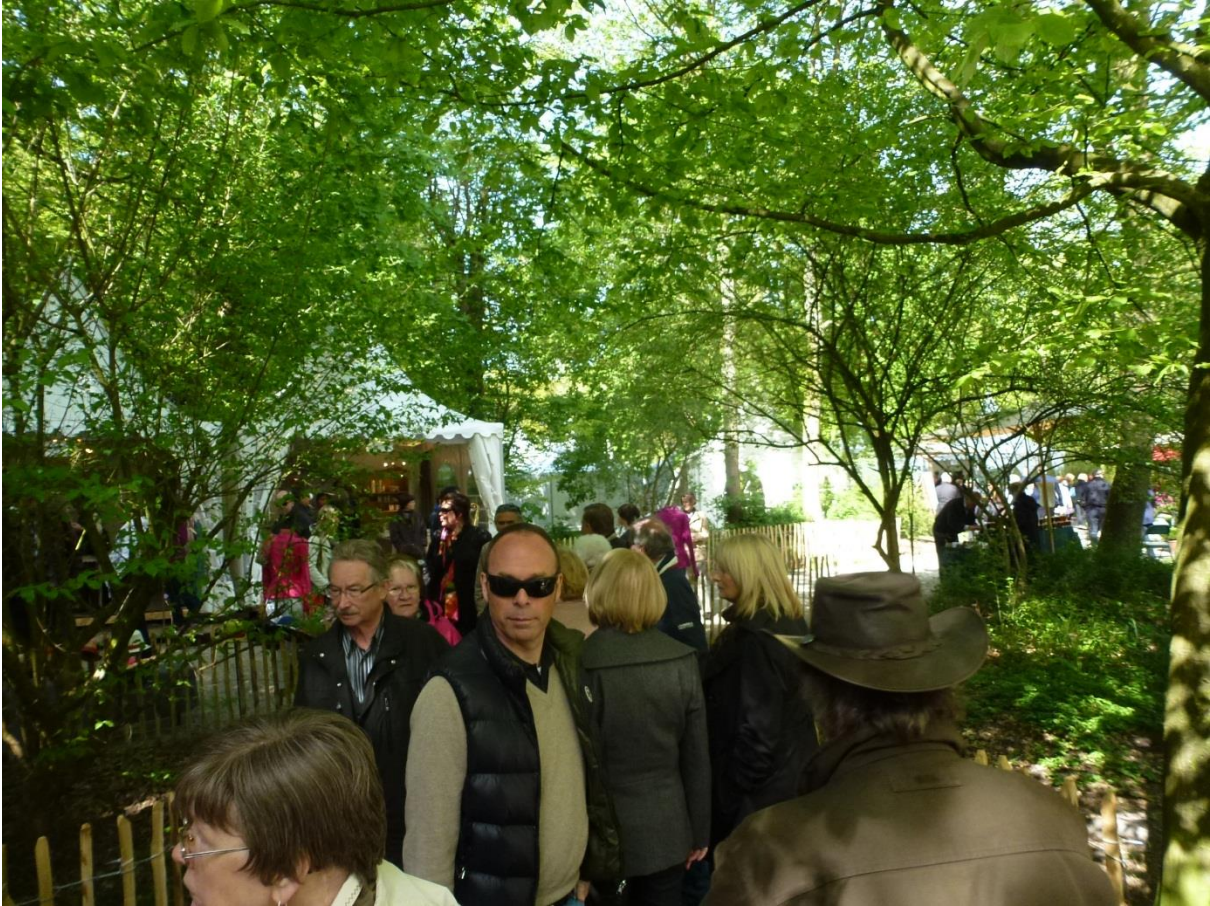
Abb. 11-13: Beispiele für Nutzungsbelastungen bzw. Übernutzungen in Teilabschnitten wassergebundener Wegeflächen. (v. Hoeren, Mai 2012)

Während des Besuchstages am Samstag (Veranstaltungszeitraum Donnerstag bis Sonntag) wurden durch den Veranstalter nach mündlicher Auskunft etwa 1.500 Personen gezählt bzw. Eintrittskarten verkauft. Insbesondere in den Nachmittagsstunden reichte diese Personenzahl aus, um die Kapazität der Anlage auszuschöpfen und partiell überzubeanspruchen. Diese Menge wird daher als künftige Obergrenze bei bestehendem Status quo des Objektes anzusetzen sein. Die vorangegangenen Aufnahmen geben einen Eindruck der Beanspruchung von stark frequentierten wassergebundenen Wegeabschnitten wieder.

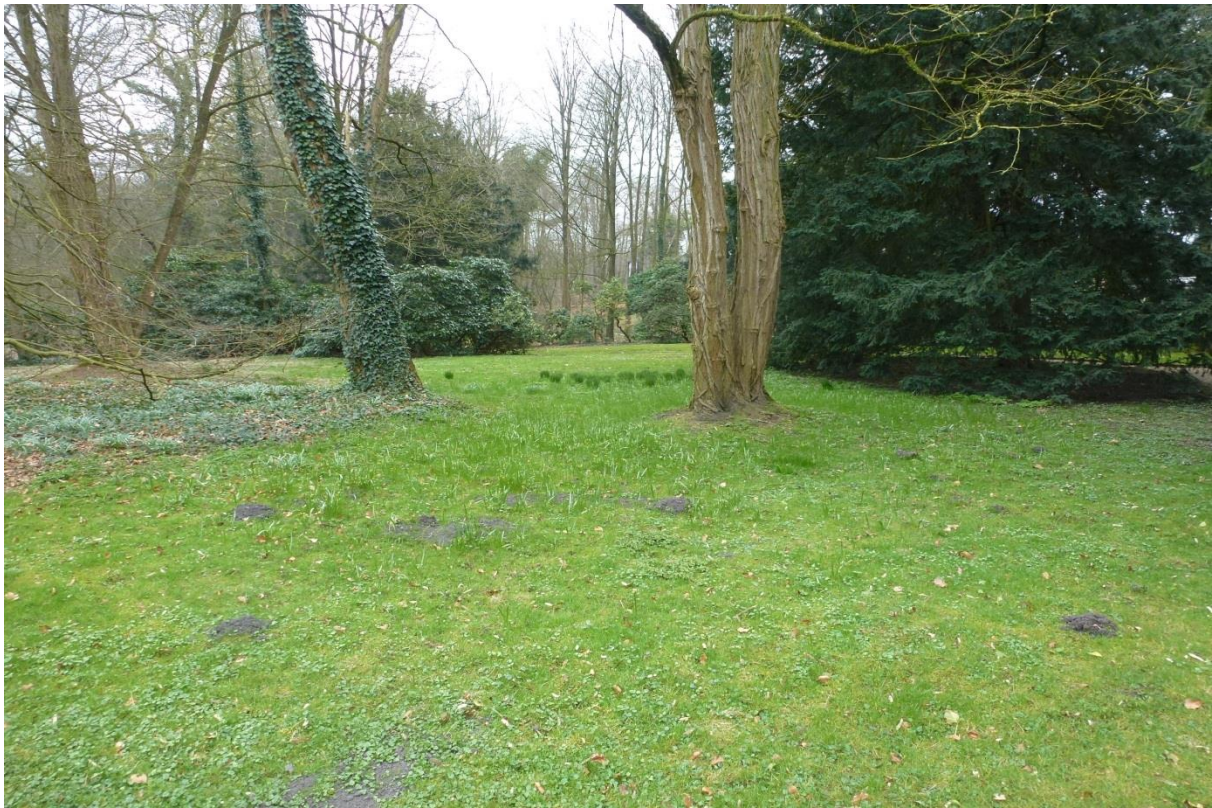
Abb. 14: Flächige Geophytenbestände im Traufbereich alter Gehölze aus Schneeglöckchen, Märzenbecher, Gelbsterne u.a. die durch Schäden des obersten Bodenhorizontes beeinträchtigt würde. (v. Hoeren, 2012)

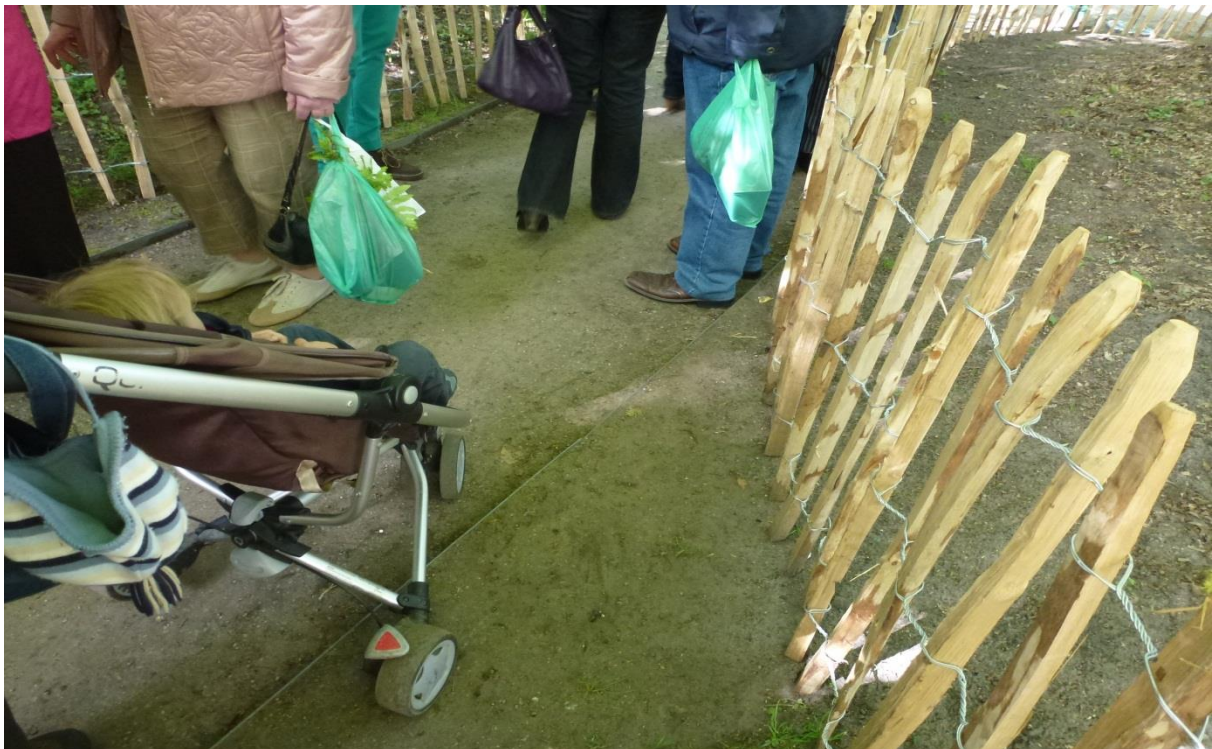
Abb. 15: Schutz von angrenzenden Vegetationsflächen durch temporäre Absperungen. Weiterhin zeigt die Aufnahme, dass bei Querungen auf Vegetationsflächen ausgewichen wird. (v. Hoeren, 2012)

Solche empfindlichen Bereiche sind bereits in den ersten Veranstaltungsplanungen von einer Belastung bzw. Benutzung auszuschließen. Des Weiteren sind Zonen, die sich in der Peripherie einer Veranstaltung befinden, durch geeignete Schutzmaßnahmen bzw. Absperrungen vor einer Schädigung zu schützen. Die vorangegangene Aufnahme zeigt eine Möglichkeit, wie dem Schutzzweck entsprochen werden kann.

Insbesondere die zuletzt genannten Kanten sind bei Überbeanspruchung oder falscher Nutzung einer stärkeren Zerstörungsgefahr unterworfen (siehe Abb. 15). Anders als bei beidseitig ebenerdiger Anbindung ist es nicht möglich, die Last auf die Kante vollständig auf die Umgebung zu übertragen. Die Folge ist, dass Kanten verbiegen und ersetzt werden müssen. Um dieser Gefahr vorzubeugen, sollten sinnvollerweise schädigende Faktoren durch zu große Lasten oder zu breite Geräte unterbleiben. Ist es dennoch notwendig, dass Kanten überquert werden müssen, sollen kleine Rampen als Über- bzw. Auffahrt geschaffen werden. Hierzu eignen sich Holz- oder Kunststoffkeile mit deren Hilfe der Höhenunterschied überwunden werden kann. Ggf. sind rückseits kleine Bügel anzubringen, damit die Keile nicht verrutschen können. Derartige Keile sind in einer ausreichenden Anzahl von wenigstens 15-20 Exemplaren bereitzustellen, um Überschneidungen in der Nutzung abzufangen.

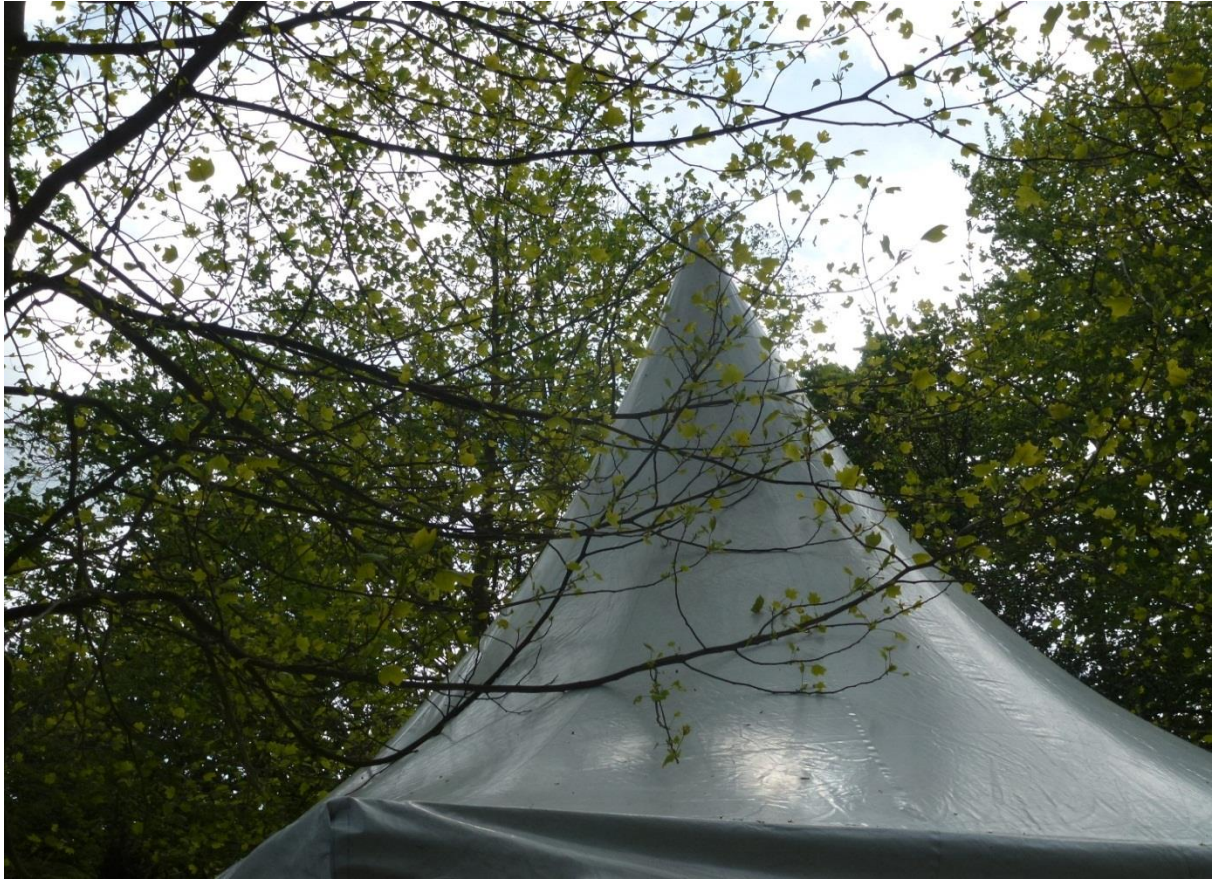
Es bedarf vermutlich keiner näheren Erläuterung, dass es bei den häufig und gern verwendeten Pagodenzelten hier mehrfach zu Problemen an Standorten kommt. Äste mussten teilweise massiv gebogen werden, um den Standort halten zu können. Die Folge sind Abstürze in den Auf- und Abbauphasen, die für das Gehölz und die gestalterische Wirkung unwiederbringliche Schäden bewirken. Vergleichbar verhielte es sich mit Tribünen usw.

Abb. 16: Kronenbeeinträchtigung durch zu hohe Aufbauten. (v. Hoeren, 2012)

Pagodenzelte werden daher unter Beibehaltung des Status quo der Anlage als ungeeignet eingestuft. Die Dimensionen und Proportionen stehen besonders bei dieser Menge von Zelten in keinem Verhältnis zu Objekt. Insbesondere die zu erwartenden Schäden sind ausschlaggebend. Die Höhe der Zelte ist in Bereichen mit Gehölzvorkommen auf 2,00 Meter zu beschränken. Auch auf anderen Standorten sollte die Höhe 2,50 Meter nicht überschreiten. In der Palette von Zelten und Zeltbauern werden sich nach entsprechender Recherche angemessene und ansprechende Alternativen finden lassen. Auf dem Nürnberger Hauptmarkt beispielsweise, haben einheitliche Stände in weiß-roter Farbgebung mit einer Höhe von rund 2,00 Metern seit Jahrzehnten Tradition und konnten sich zum Markenzeichen des Standortes

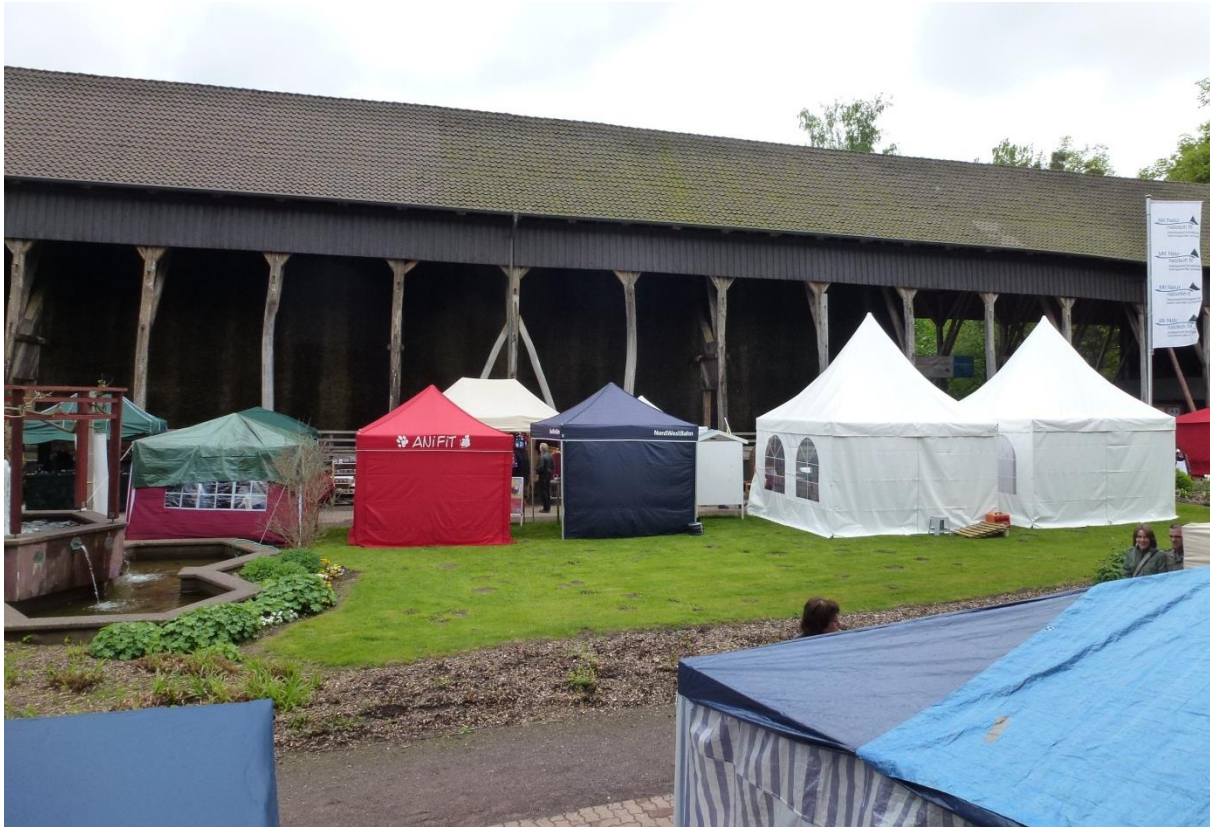
Abb. 18: Höhen- und Größenvergleich unterschiedlicher Zelttypen auf einer Veranstaltung in einem historischen Kurpark. Darunter auch das auf der Landpartie verwendete Modell am rechten Bildrand. Dieser Zelttyp besitzt mit Abstand die größten Dimensionen (v. Hoeren, 2012)

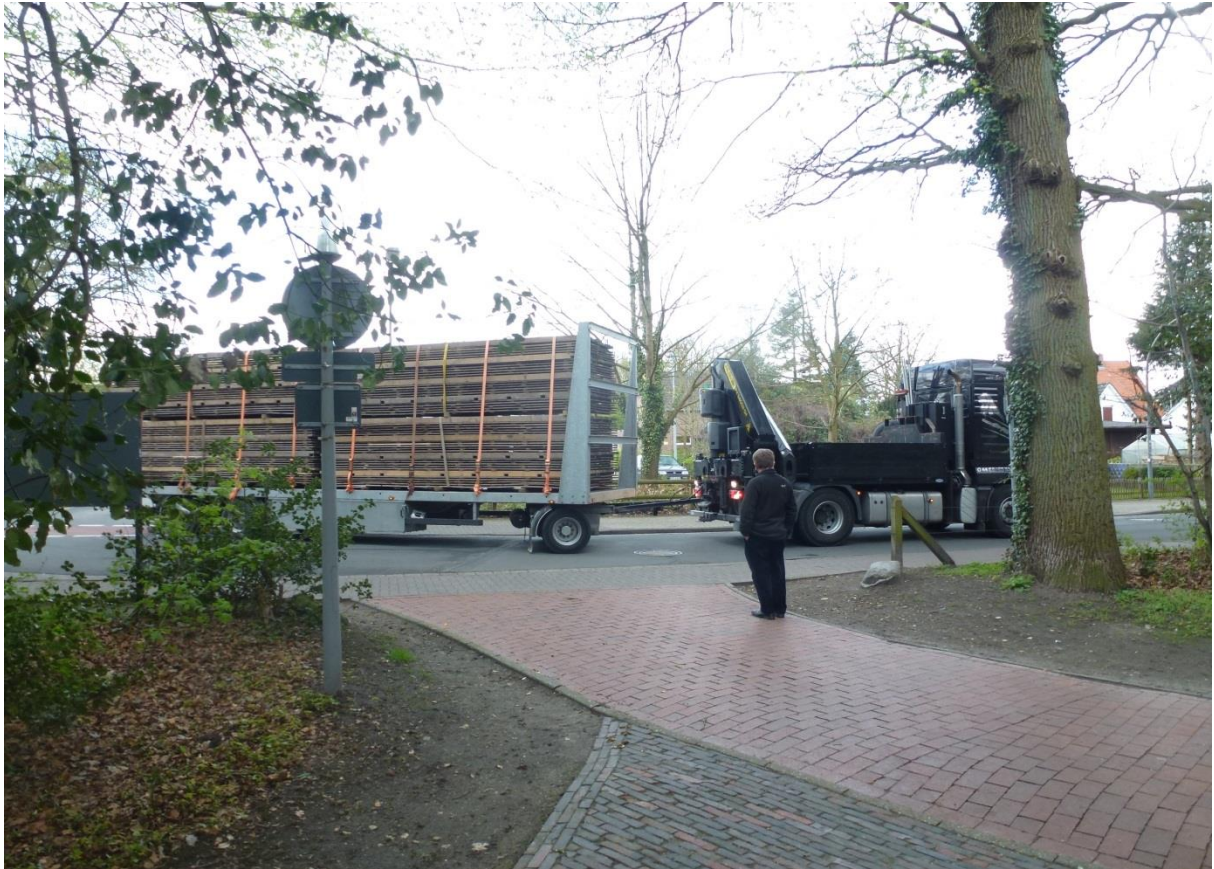
Abb. 19: „Teillieferung“ der notwendigen Zeltböden für eine Landpartie. (v. Hoeren, April, 2012)

Neben den Transportgeräten gelten derartige Anforderungen analog auch für die Exponate oder Zelte. Sicherlich positiv zu werten ist hierbei das Einbringen von Zeltböden, mit denen die Auflast verteilt und die Bodenlast auf ein Minimum beschränkt werden kann. Allerdings muss man sich vor Augen halten, dass hierfür, beispielhaft seien die Veranstaltung der Landpartie genannt, mehrere LKW und Anhänger Zeltbaumaterial in den Park transportiert werden müssen. Diese Lasten müssen jeweils vom bestehenden Wegesystem und den angrenzenden Seitenräumen aufgenommen werden!

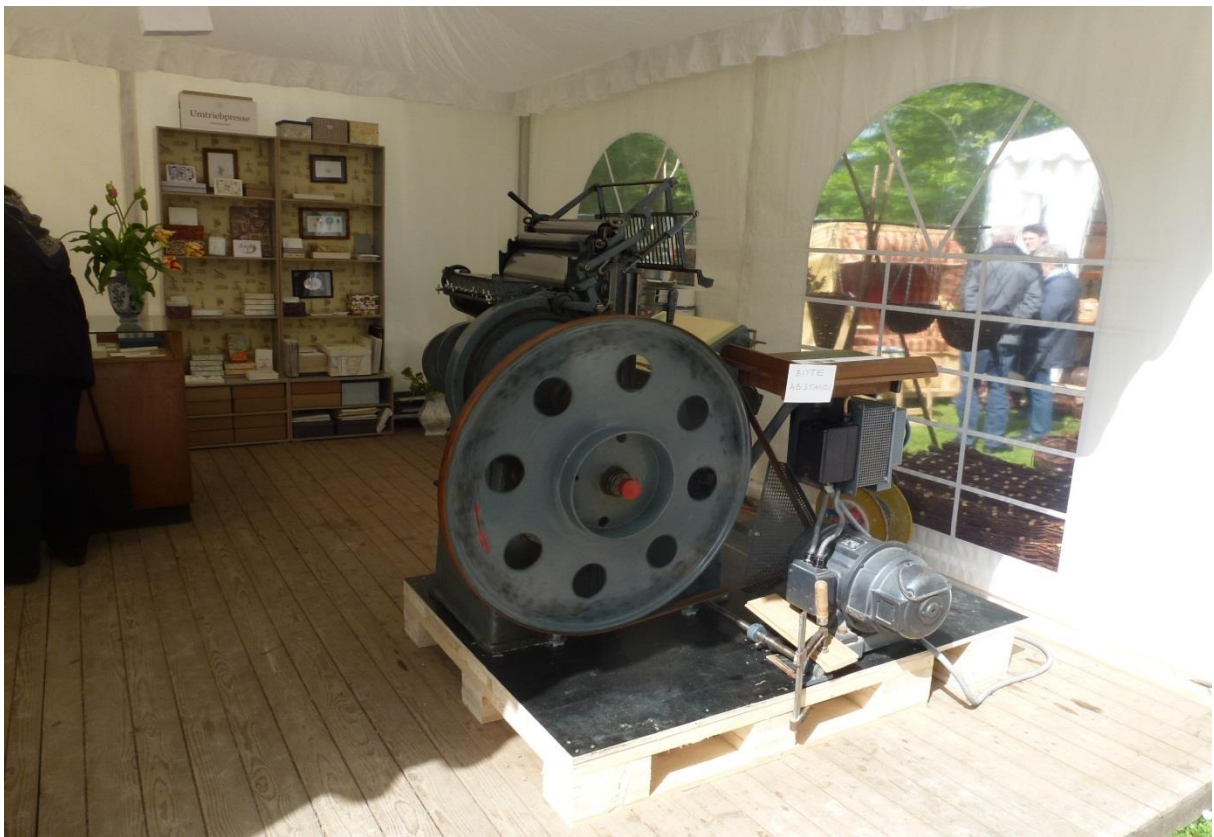
Abb. 20: Buchdruckmaschine auf lastverteilernder Unterkonstruktion. (v. Hoeren, 2012)

Abbildung 20 verdeutlicht, welche Lasten partiell als Exponate zum Einsatz kommen. Der anfallende Druck wird im vorliegenden Beispiel über zwei Unterkonstruktionen abgefangen, doch wird, wie zuvor erwähnt, sämtliches Material über die Zuwegungen zum Ausstellungsort transportiert. Sofern derartige Exponate zwingend und grundsätzlich in Parkanlagen aufgestellt werden müssen, sollte dies möglichst nah am Eingang geschehen, um die Belastung so gering wie möglich zu halten. Vom Verstand her sollte jedoch auf derartige Exponate von vorn herein verzichtet werden.
