Nutzungskonzept Palaisgarten Rastede

Nutzungskonzept für den Palaisgarten in Rastede

Auftragnehmer:
Dipl.-Ing. Hoeren und Hantke
Grün- und Landschaftsplanung
Hauptstraße 19
31162 Bad Salzdetfurth

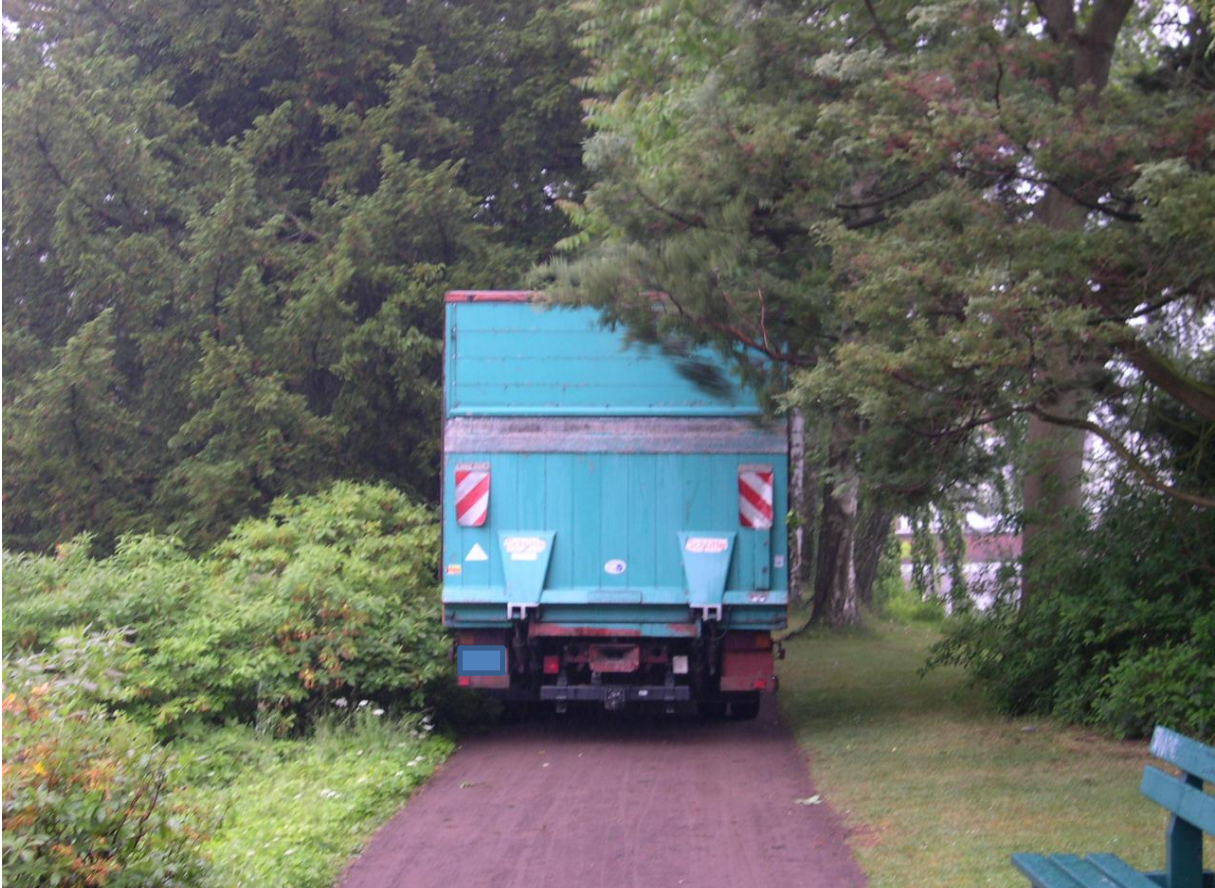
Wege in historischen Anlagen des 19. Jahrhunderts und davor waren nicht für heutige Achslasten ausgelegt. Ehemals verkehrten hier Kutschen oder erste frühe Automobile mit geringem Gewicht. Weiterhin dienten insbesondere die seitlichen Sandwege überwiegend bis ausschließlich einer fußläufigen Benutzung. Der Schichtaufbau der Wege war seinerzeit an derartige Lasten angepasst bzw. reichte dafür aus. Wir sprechen heute bei derartigen Bauweisen von Einfachbauweisen. Sie entsprechen nicht den Regeln der Technik und sind u.a. aufgrund ihrer baulich-technischen Ausgestaltung Teil des Denkmals. Um den Bestand des Originals zu sichern, müssen zu hohe Achslasten ausgeschlossen werden. Weiterhin gilt dies für unangepasste Geräte, die beispielsweise einen Kettenantrieb nutzen. Dieser verteilt zwar die Auflast, wird jedoch bei Lenkbewegungen möglicherweise die Scherfestigkeit des Oberbaus beeinträchtigen oder zu Abplatzungen der Deckschicht führen. Vergleichbar problematisch verhalten sich Transportgeräte mit Vollgummireifen. Hier entstehen hohe Punktlasten. *Insgesamt soll die Belastung der Parkwege auf 2,8t inklusive Beladung begrenzt werden.* Diese Last entspricht einer Forderung bzw. Empfehlung des Arbeitskreises Historische Gärten der DGGL. Ferner sollen auf dem Areal keine Fahrzeuge mit zu hohen Aufbauten verkehren. Gängige Typen wie Sprinter, Crafter, Ducato usw. sind das Maximum an Bauhöhe, da sonst Schäden an Kronen und Schleppästen zu befürchten sind. Ebenso sind Fahrzeuge mit Kranbestückung abzulehnen, da unkontrollierte Kranbewegungen zu weiteren vermeidbaren Schäden führen können.

Abb. 21: Schädigung von Vegetationsbeständen und Wegen durch unangemessen dimensionierte Transportfahrzeuge. (v. Hoeren, 2004)

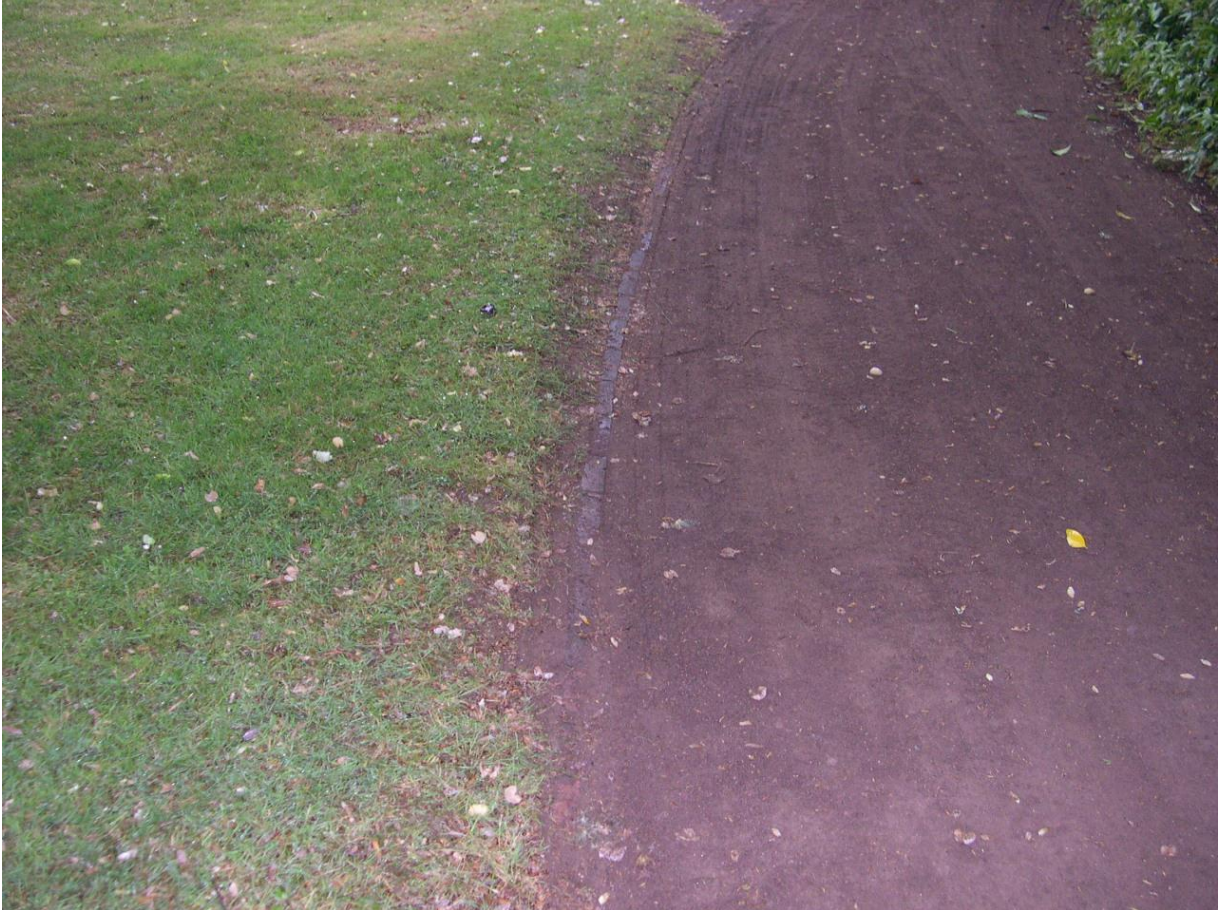
Neben den Wegen mit Stahlkanten kommt es allerdings auch zu Fehlnutzungen und Problemen an ebenerdigen Wegen. Das nachfolgende Foto zeigt eine historische Anlage, deren Wegekanten durch unpassende Befahrung erkennbar geschädigt wurde. Neben der Überfahung und Beanspruchung von Vegetationsflächen wird die Kante an sich geschädigt. Erneut muss vor Augen gehalten werden, dass historische Wege für Belastungen konzipiert wurden, die mit heutigen Lasten nicht vereinbar sind. Einzig verlässlicher Schutz ist daher die Unterbindung von zu großen Transportfahrzeugen. Deren Breite und Gewicht würde darüber hinaus auch zu einer Schädigung des gesamten Weges führen.

*Abb. 22: Geschädigter Wegeseitenraum durch Fehlnutzung in einer historischen Parkanlage.
(v. Hoeren, 2004)*

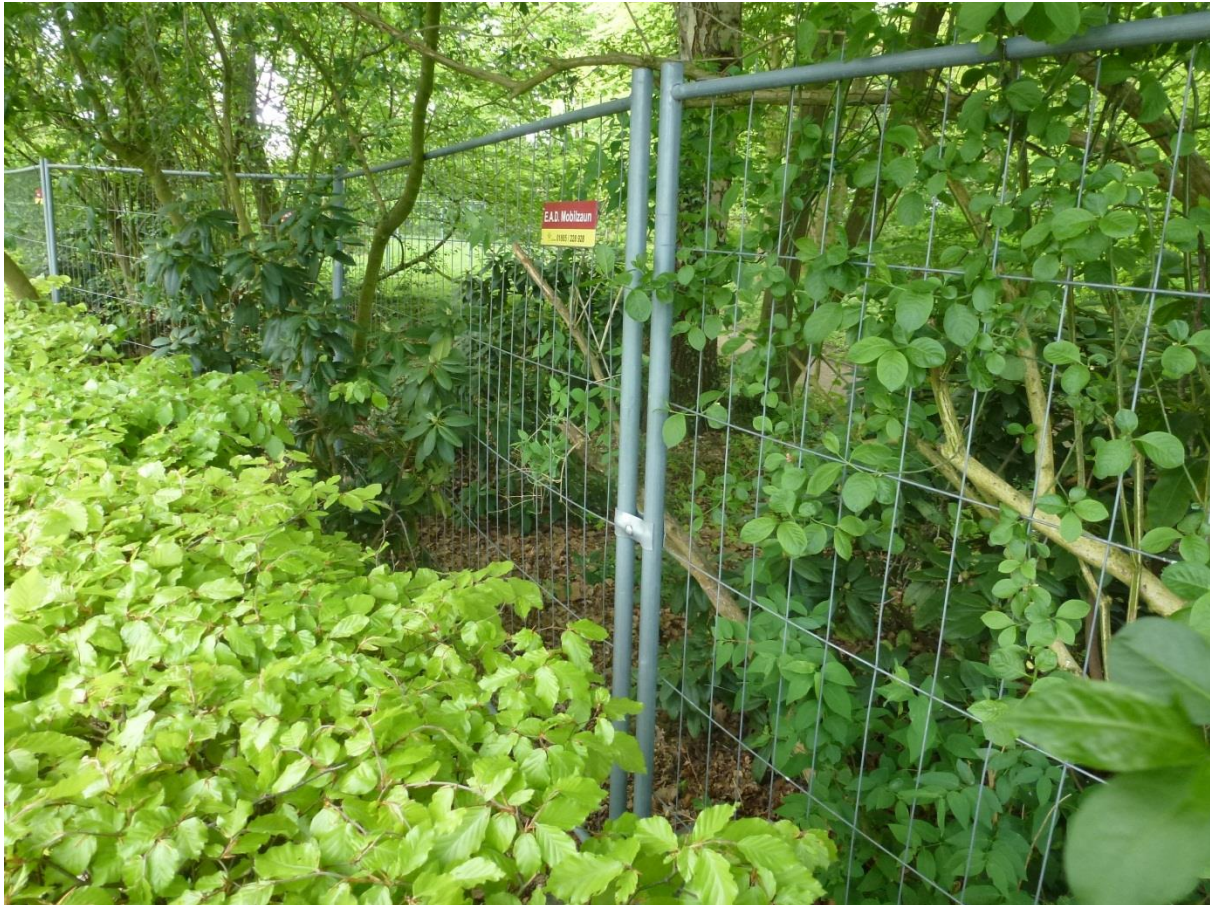
Die Durchführung führte aufgrund der teilweise vorhandenen Bestandsdichte zu einer Schädigung der Strauchpartien. Astabbrüche waren die Folge. Die Errichtung einer Zaunanlage in diesem Umfang ist künftig abzulehnen. Weitere Schäden im Bereich von Vegetationsbeständen sind zu erwarten.

Abb. 23: Detailansicht des Schutzzaunverlaufs während der Landpartie 2012. (v. Hoeren, 2012)

Sofern die Sicherheit der Veranstaltung in den Nächten gewährt werden soll, ist an Stelle der Kosten für die Zaunbereitstellung das Wachpersonal aufzustocken. Darüber ist es zumutbar, überaus wertvolle Objekte oder technische Einrichtungen (Laptop, Beamer, etc.) jeweils abends aus den Zelten zu entfernen. Das Palais und seine Nebengebäude bieten zum Beispiel ausreichend Platz für eine vorübergehende Aufbewahrung.

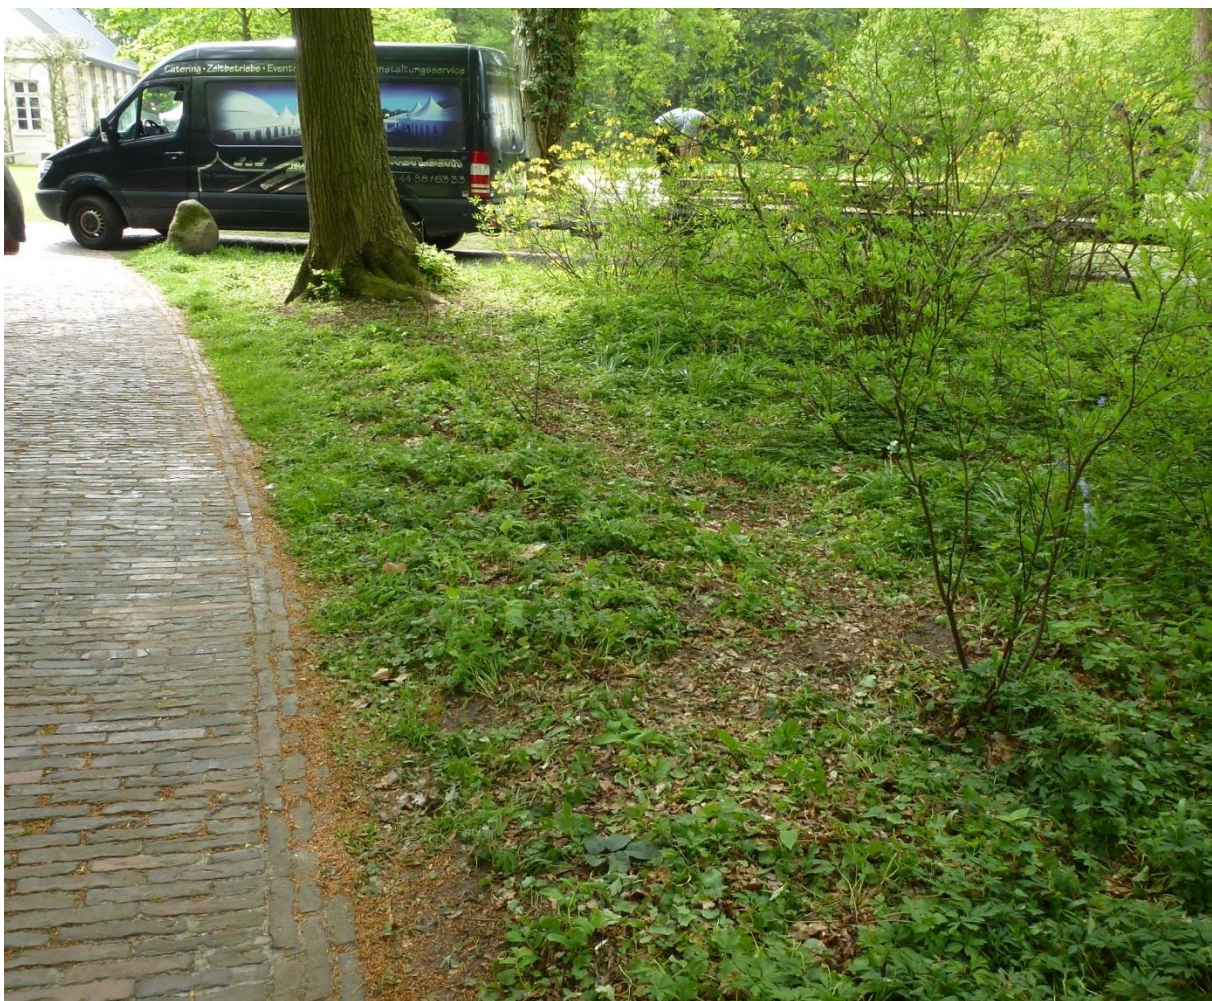
angrenzenden Vegetationsflächen kommen. Das es hierdurch zu ungünstigen Auswirkungen an den Einfassungen oder den seitlichen Rasenpartien kommen kann, wurde bereits an anderer Stelle erläutert. Über dieses Maß hinaus ist es allerdings auch möglich, dass die Vegetation derartiger Seitenräume in Anspruch genommen wird. Hierbei nimmt der Besucher häufig keine Rücksicht auf staudigen Aufwuchs oder die ohnehin nur särliche Vegetation unter Bäumen. Derart empfindliche und vegetationstechnisch schwierig zu kultivierende Bereiche sollten aus diesem Grund angemessen vor einer Nutzung geschützt werden. Hierzu eignen sich beispielsweise die 2012 auf der Landpartie verwendeten Kastanienspaltholzzäune oder jedes andere Produkt, das den Schutzzweck erfüllt. Die zu entlastenden Abschnitte sollten großzügig abgesperrt werden, sodass in keiner Weise ein Anreiz zur Nutzung geschaffen wird. Auch wurde die Erfahrung gemacht, dass gut gemeinte Verbotsschilder mit Aufforderungscharakter häufig nicht ausreichen. Der Besucher wird sich über solch einfache argumentative Absperrungen hinwegsetzen.

Abb. 24: Trampelpfad durch eine Pflanzung aufgrund einer fehlenden Absperrung. (v. Hoeren, 2012)

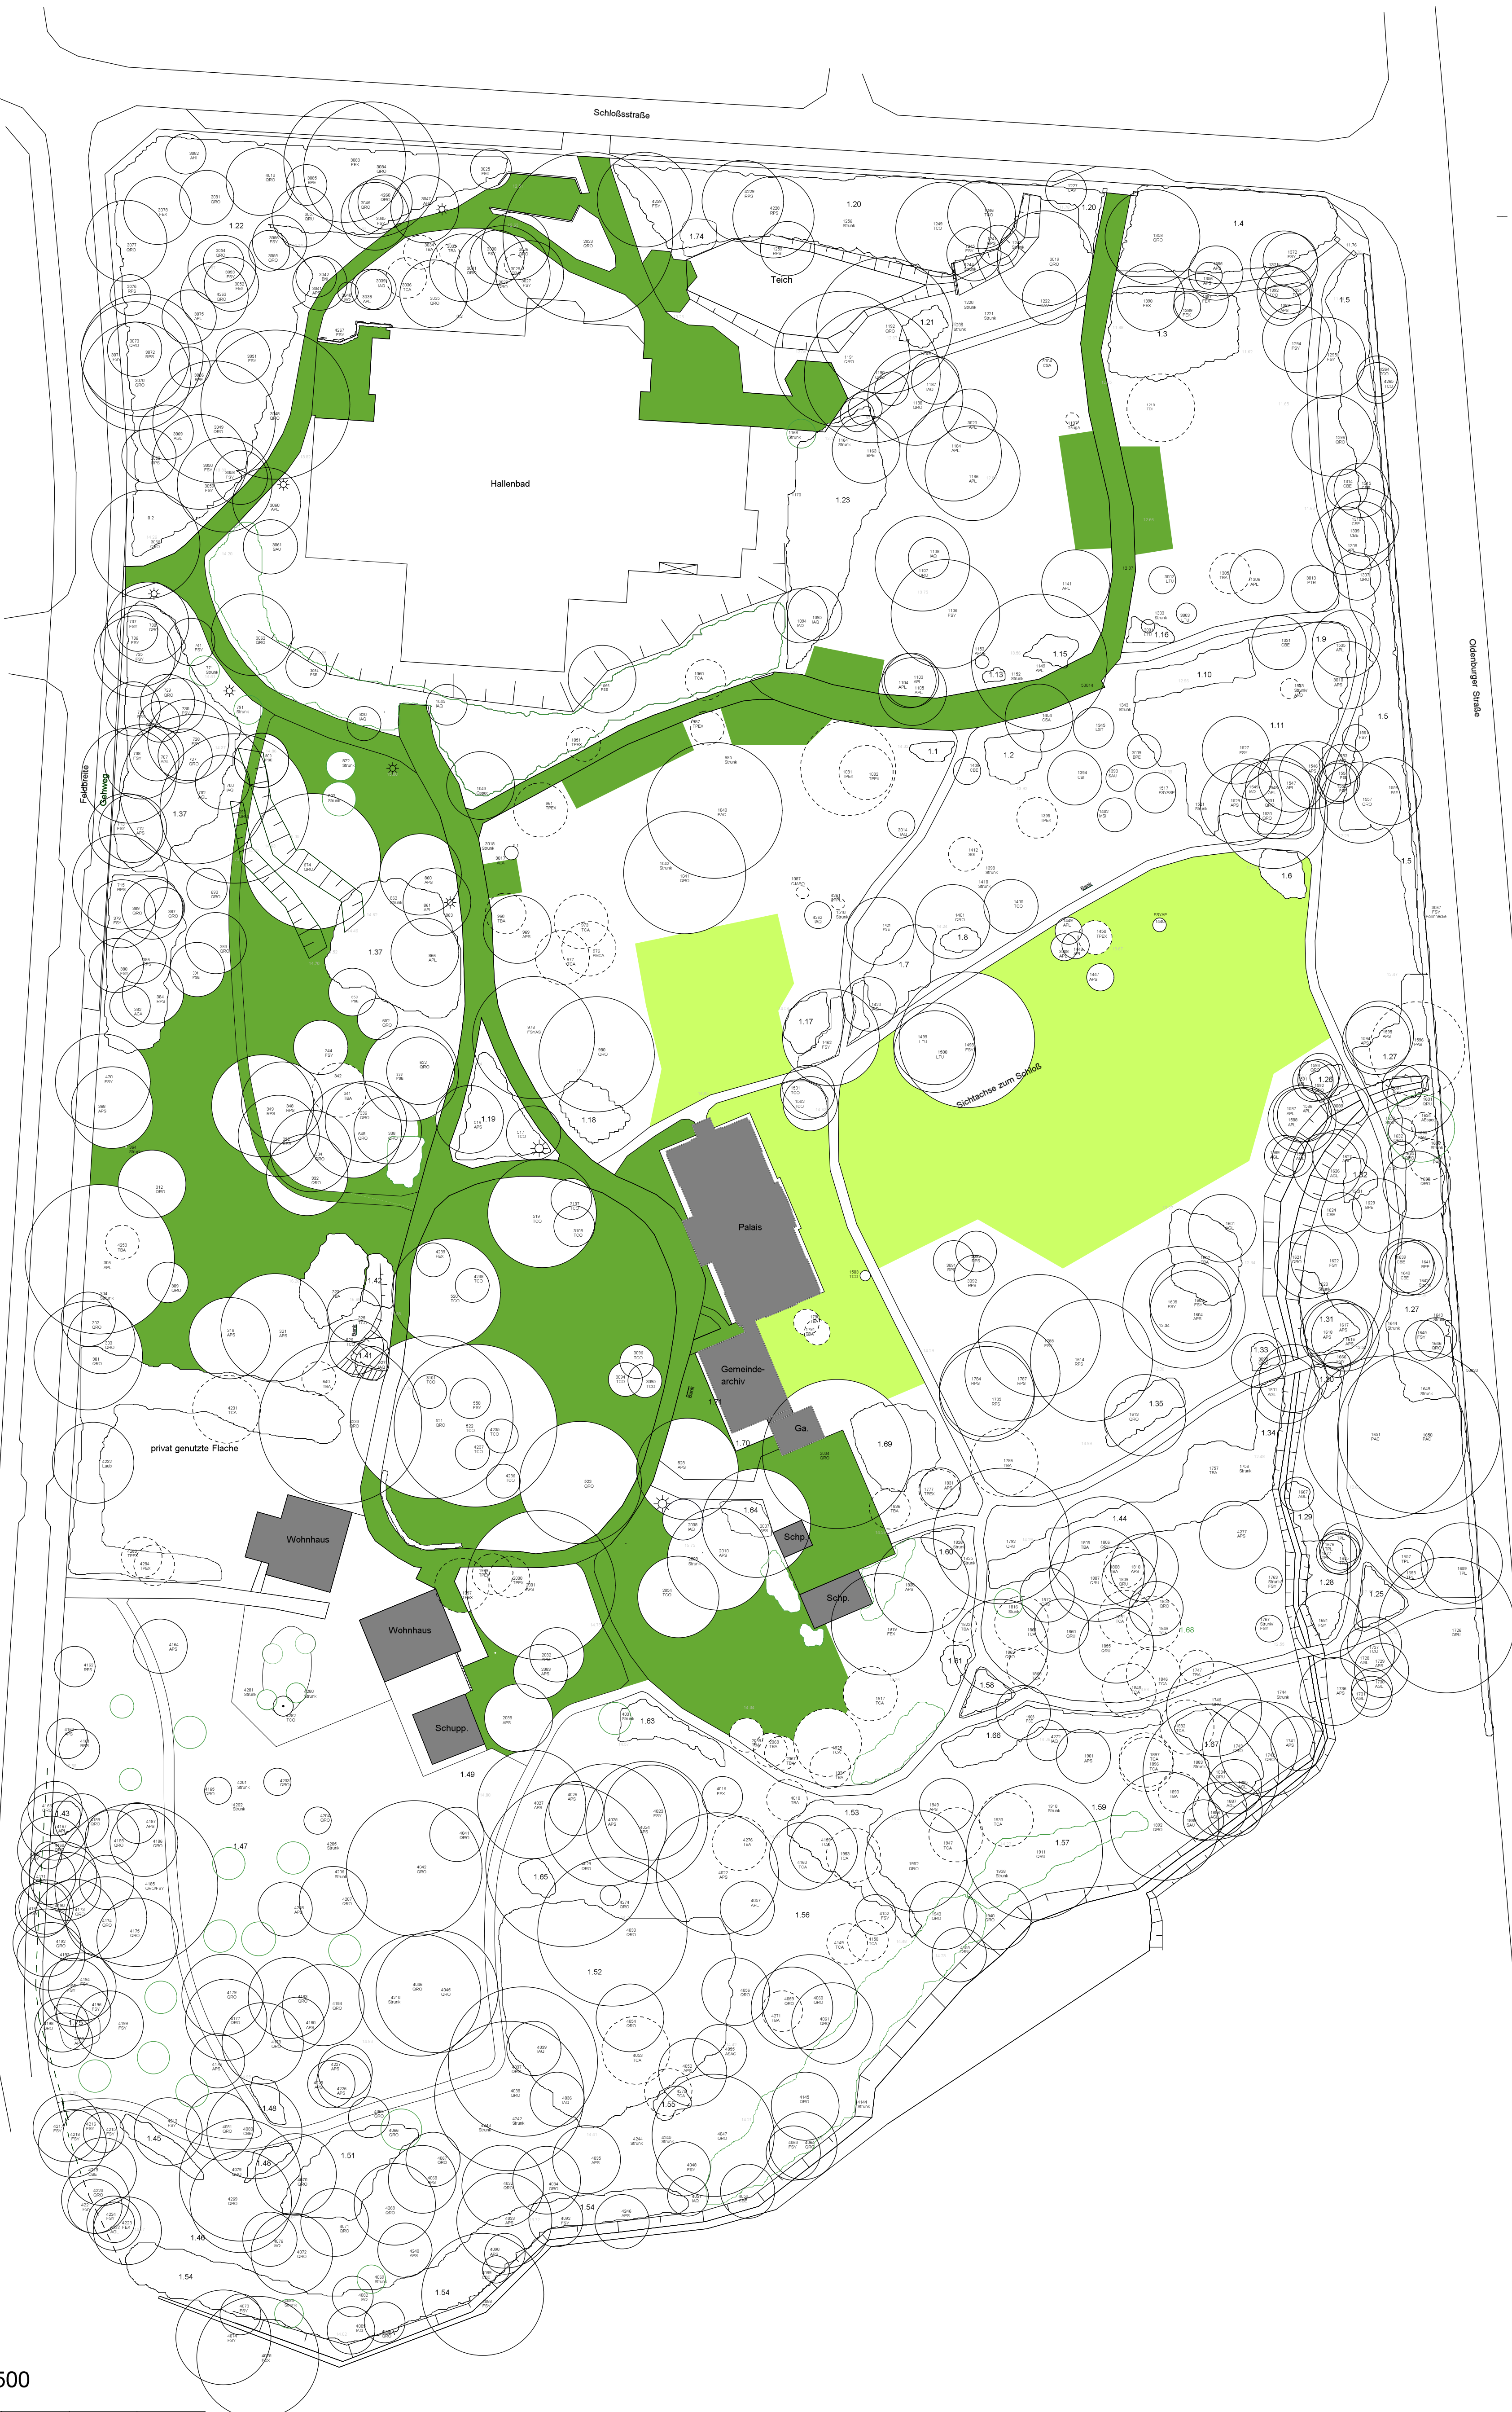
Projekt: Nutzungskonzept Palaisgarten		NR	BV 10-101
Bauherr: Gemeinde Rastede, Sophienstraße 27, 26180 Rastede			
 Dipl.-Ing. Hoeren und Hantke Grün- und Landschaftsplanung Hauptstraße 19 31162 Bad Salzdetfurth Tel.: 05064-960183 Fax: 05064-960184 E-Mail: info@vHoeren.de	Bestand 2012 mit Darstellung der Untersuchungsteilräume		
	MST	1:500	
	GEZ	12.09.2012	
	GEPR	12.09.2012	
	GEZ	Hoe	
Plangrundlage: Gemeinde Rastede, Schmidt Vermessung und eigene Erhebungen		GEPR	Hoe
