PRÜFBERICHT NR.: 18.341

Bauvorhaben: Rastede, Rennbahn
Turnierplatz und
Nebenflächen

Anlass der Untersuchung: Bestandsaufnahme der Nebenflächen „Pulvermanns Grab“ sowie „Birkenhain“ zur Integration dieser Teilflächen in den technischen Aufbau des Turnierplatzes

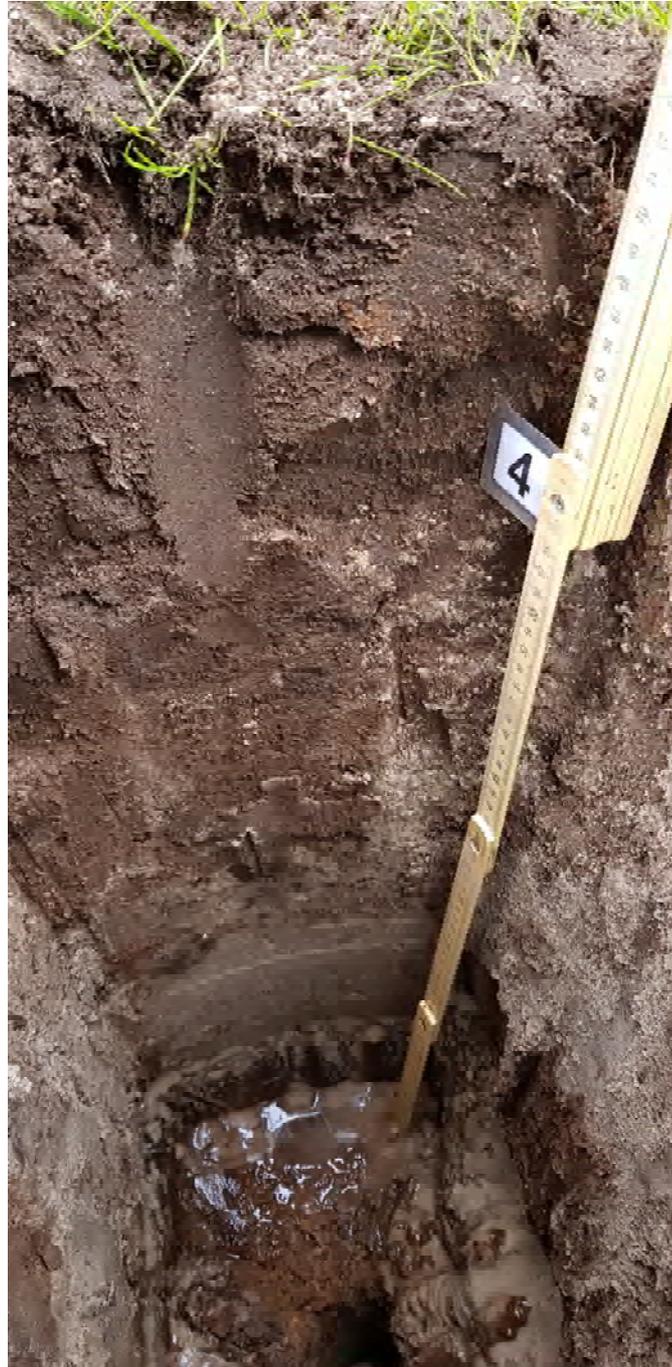
**Bild 1
Handschürfe B4 – Schurfwandung**

Im beschriebenen Bereich der Hauptproblemzone durch Staunässe (B4 – Startlinie Rennbahn) sind zum Zeitpunkt der Probennahme die offenen Löcher der zuletzt durchgeführten Aerifiziermaßnahme erkennbar. In dieser Teilfläche war die wirksame Tiefe jedoch nur mit ca. 10 – 11 cm nachzuweisen, voraus sich ein Hinweis ergibt,

dass die Lochungs- und Lockerungsmaßnahme hier nicht den gesamten Rasentragschicht- sowie Speicherschichthorizont erfasst hatte. Der untere Rasentragschichthorizont an B4 zeigte sich somit von 8 – 16 cm unter Rasenoberfläche in fester, nicht gelockerter Form.

Die hier vorhandene Lochung weist in dem bemängelten Bereich der Staunässe eine zu geringe Wirtiefe auf, wodurch eine Sperrschicht im unteren Rasentragschichthorizont verbleibt.

1. Herstellung einer Tiefenlockerung durch die oberflächennahe Sperrschicht hindurch mittels Vertidrängerät mit Vollspoons und effektiv eingestelltem Brechwinkel bis in eine Tiefe von mindestens 35 cm.
2. Bei anhaltender Staunässe nach intensiven Niederschlägen sollte die tiefer liegende Sperrschicht beseitigt werden durch Herstellung eines Dränagesystems und Einrichten von Saugern
 - Tiefe mindestens 80 cm
 - Breite konstruktiv wählbar, mindestens 25 cm
 - Verrohrung Teilsickerrohr DN 100
 - Abstand der Sauger zueinander maximal 5 m im betroffenen Staunässebereich

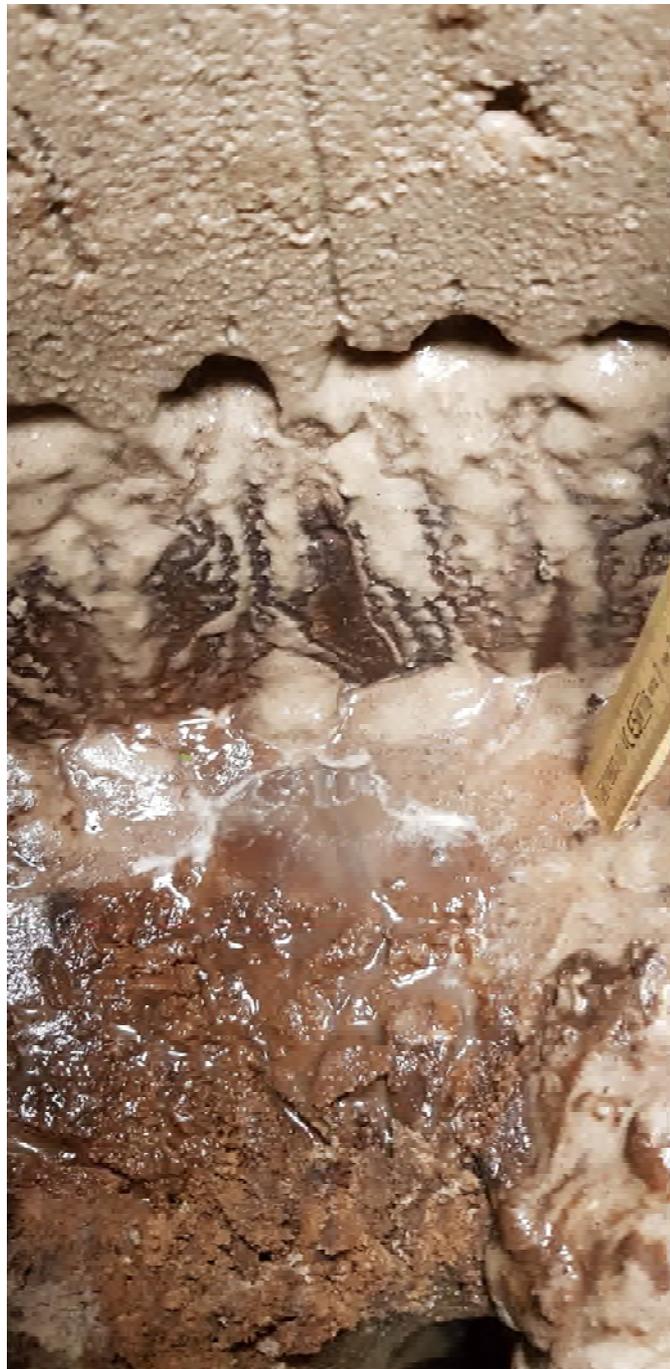
**Bild 2
Handschürfe B4 – Detail Wasserstauer**

An den Schürfen wurde infolgedessen kein Ruhewasserspiegel angetroffen. Lediglich an B4 im Bereich der Startlinie Rennbahn wurde Schichtenwasser oberhalb eines Wasserstauers in einer Tiefe von 67 cm unter Rasenoberfläche vorgefunden.

In einer Tiefe von 67 bis 78 cm ist eine verfestigte Lage aus einem Sand-/ Schluffgemisch vorhanden, die sich hinsichtlich der Kornabstufung mit den darüber liegenden Lagen ähnelt, aber in einer sehr kompakten Form vorliegt. Diese fungiert als Wasserstauer (siehe hierzu Bilder Nr. 1,2 und 3 im Anhang).

Unter Berücksichtigung der Tiefe ≥ 67 cm unterhalb der Rasenoberfläche wird sich das nur nach langanhaltenden Niederschlägen auswirken, wenn der Stauhorizont des Niederschlagswassers bis in die Speicherschicht bzw. Rasentragschicht ansteigt.

Sollte sich nach Lockern des gesamten Rasentragschichthorizontes weiterhin eine problematische Staunässe zeigen, so ist in diesem Teilbereich ein Dränagesystem anzulegen, das bis in die Tiefe von 80 cm unter Rasenoberfläche reicht, um diesen Wasserstauhorizont zu durchdringen.

In diesem Fall sind Drängräben in einer Breite von mind. 25 cm in einem Abstand von max. 5 m zueinander vorzusehen.

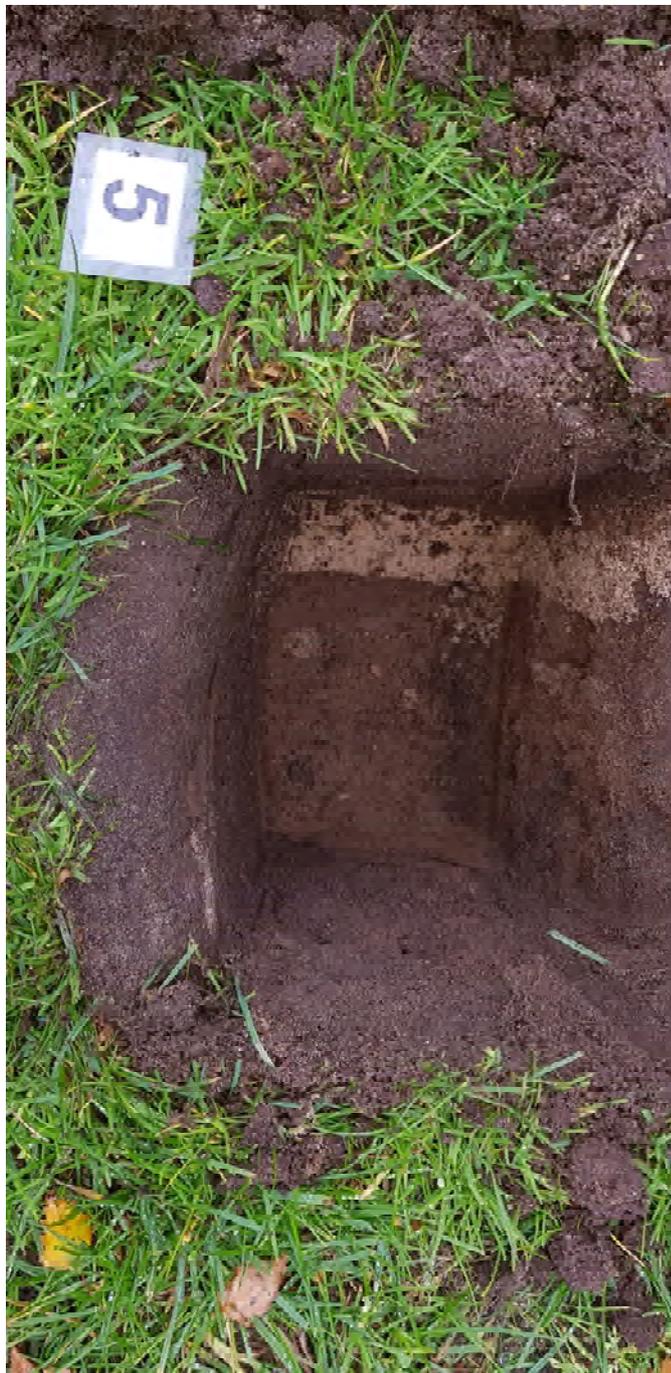
**Bild 4
Handschürfe B5 – Schürfe mit Dränschlitz**

Auf dem Turnierplatz wurde bei den Vergleichsschürfen in den Grenzbereichen zu den angrenzenden Bereichen „Pulvermanns Grab“ und „Birkenhain“ jeweils ein Dränschlitz vorgefunden, der unterhalb des oberen Rasentragschichthorizontes beginnend eine

Gesamttiefe von 15 cm aufweist. Somit binden auch diese vorgefundenen Dränschlitzte nicht in den unterhalb der Speicherschicht vorhandenen, wasseraufnahmefähigen, enggestuften Sand ein, unterstützen aber die horizontale Wasserverteilung innerhalb der Speicherschicht.

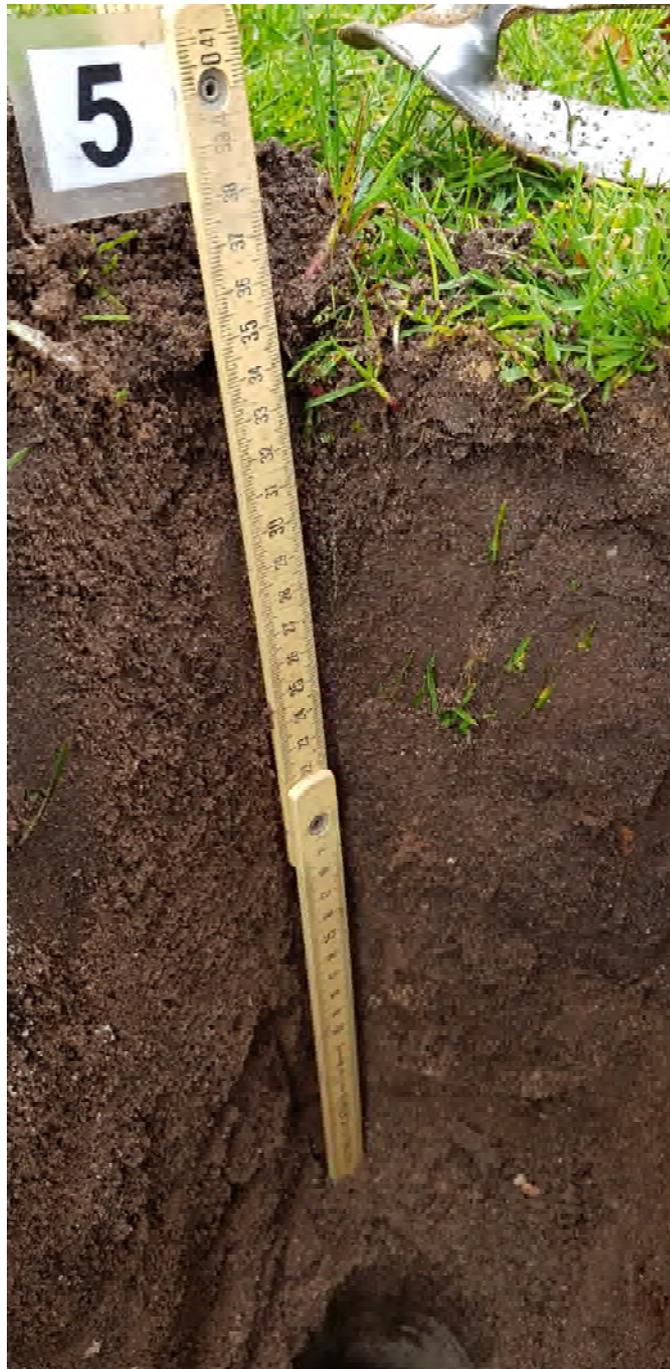
**Bild 5
Handschürfe B5 – Schurfwandung**

Im Bereich von B5 (Grenzfläche Turnierfläche zum Birkenhain) sowie B4 (Start Rennbahn, Ovalgerade zwischen Birkenhain und Tribüne) wurden in einer Tiefe ab 120 bis 135 cm unter Rasenoberfläche bindige Sand-/ Schluffgemische bzw. sandig-tonige Schluffe angetroffen.

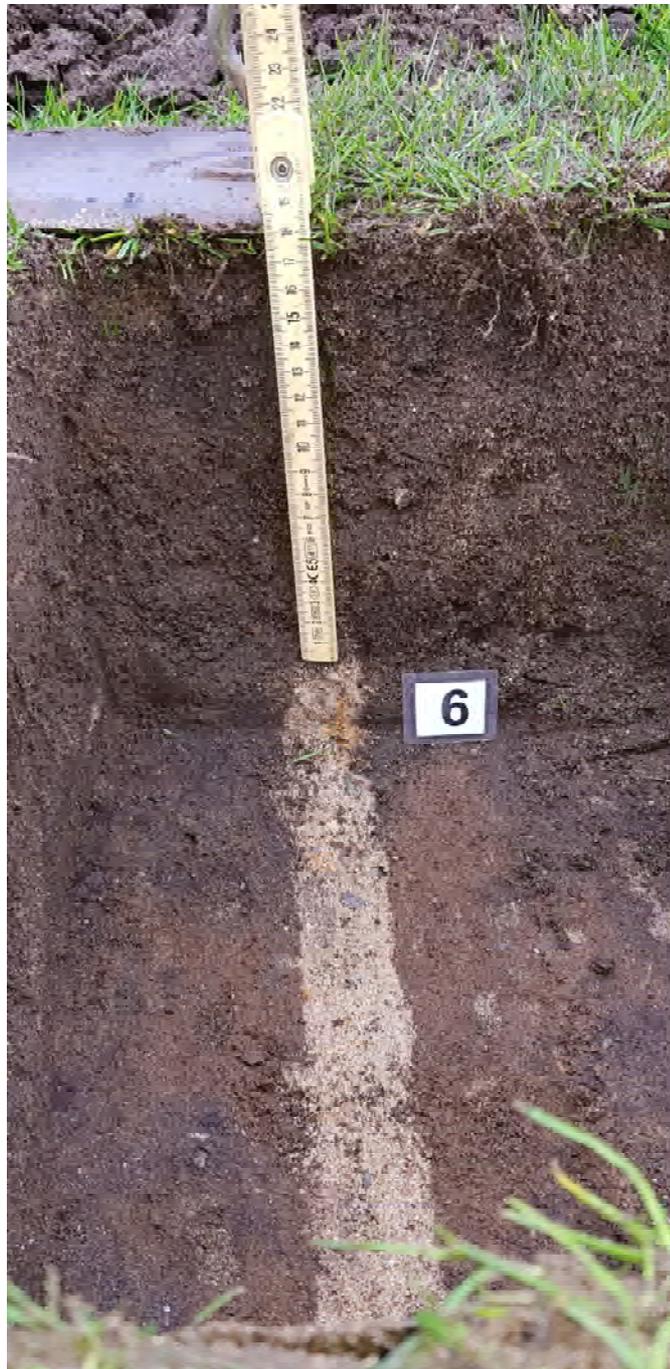
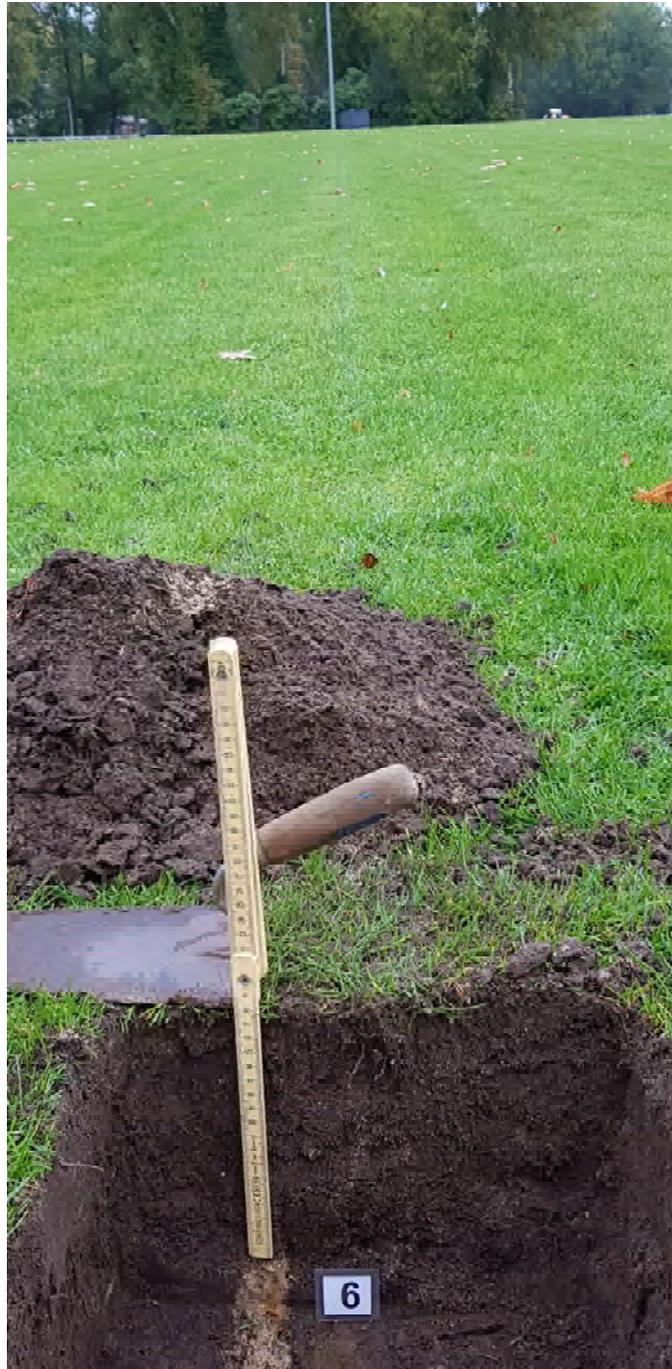
**Bild 6
Handschürfe B6 – Schürfe mit Dränschlitz**

**Bild 7
Handschürfe B6 – Schürfe mit Dränschlitz**

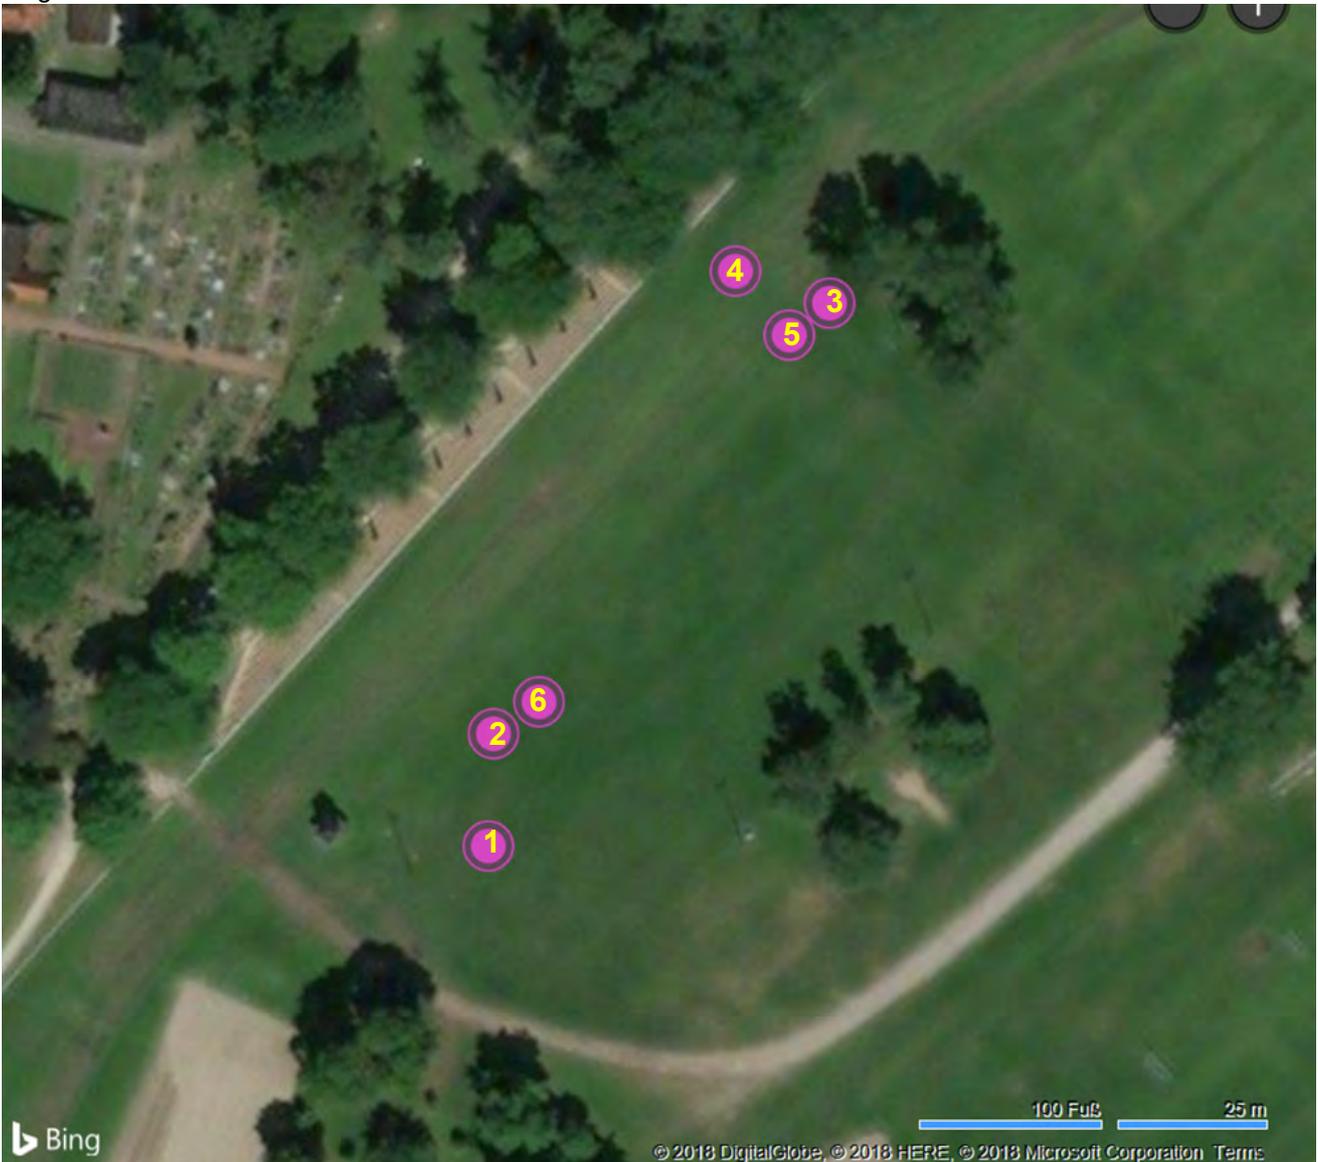
Lage der Probenahmestellen

Die Lage der Ansatzpunkte können der Luftaufnahme als qualitativen Übersichtsplan (Anlage 1) entnommen werden.

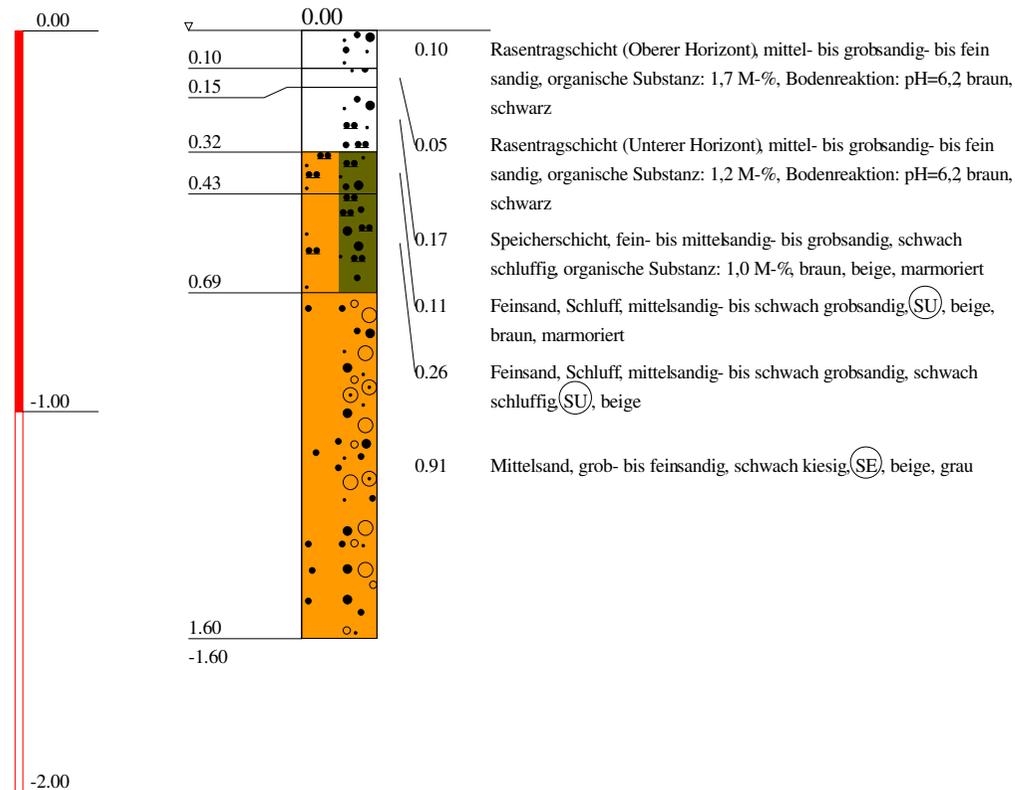
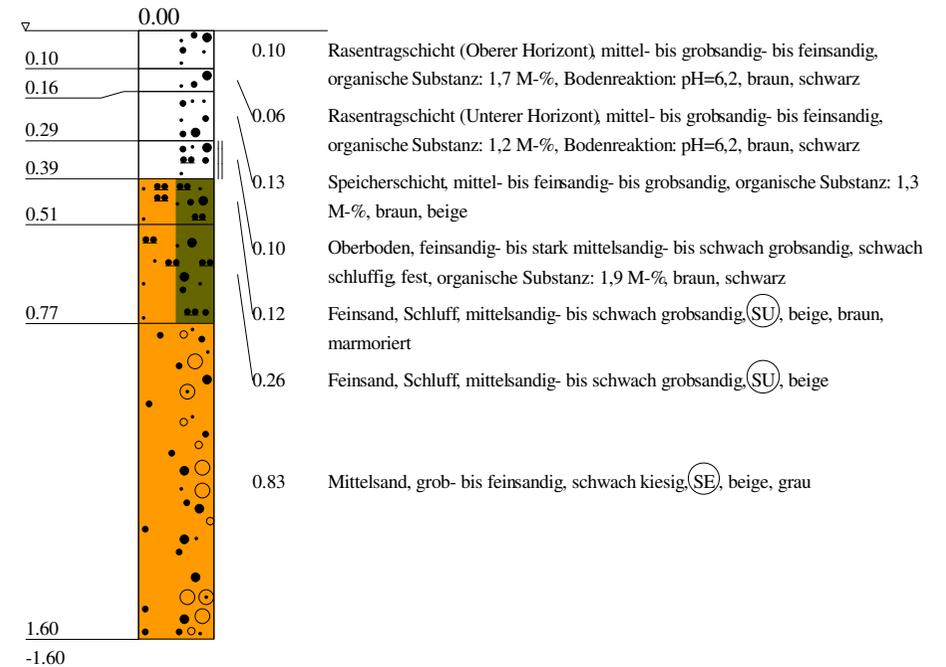
B 1 - Teilfläche "Pulvermanns Grab"

An den beiden überprüften Stellen des Teilbereiches „Pulvermanns Grab“ wurde ein Aufbau vorgefunden, der im Wesentlichen dem auf der übrigen Turnierfläche entspricht. Auch hier ist ein wasseraufnahmefähiger Füllsand in einer Schichtdicke von mindestens 110 cm im Untergrund vorhanden.

Lediglich im nördlichen Bereich des „Pulvermanns Grab“ ist unterhalb der Speicherschicht ein Oberboden mit erhöhter organischer Substanz im Vergleich zur darüber liegenden Speicherschicht vorhanden und fungiert somit als Sperrschicht. In diesem Bereich ist der Wasserablauf durch den Oberboden hindurch sicherzustellen.

B 2 - Teilfläche "Pulvermanns Grab"

1. Sicherstellung der Wasserableitung aus der Oberfläche durch die Sperrschicht aus Oberboden unterhalb der Speicherschicht durch Herstellung von Entwässerungsschlitzten

- Abstand zueinander 100 cm
- Tiefe 40 cm
- Breite 8 cm
- Verfüllung mit einem schlufffreien Kiessand 0/2 bis 0/8 mm mit einem
 - Anteil Grobschluff und feiner $m_{d \leq 0,063 \text{ mm}} < 1 \text{ M.-%}$
 - Anteil Feinsand und feiner $m_{d \leq 0,2 \text{ mm}} < 5 \text{ M.-%}$

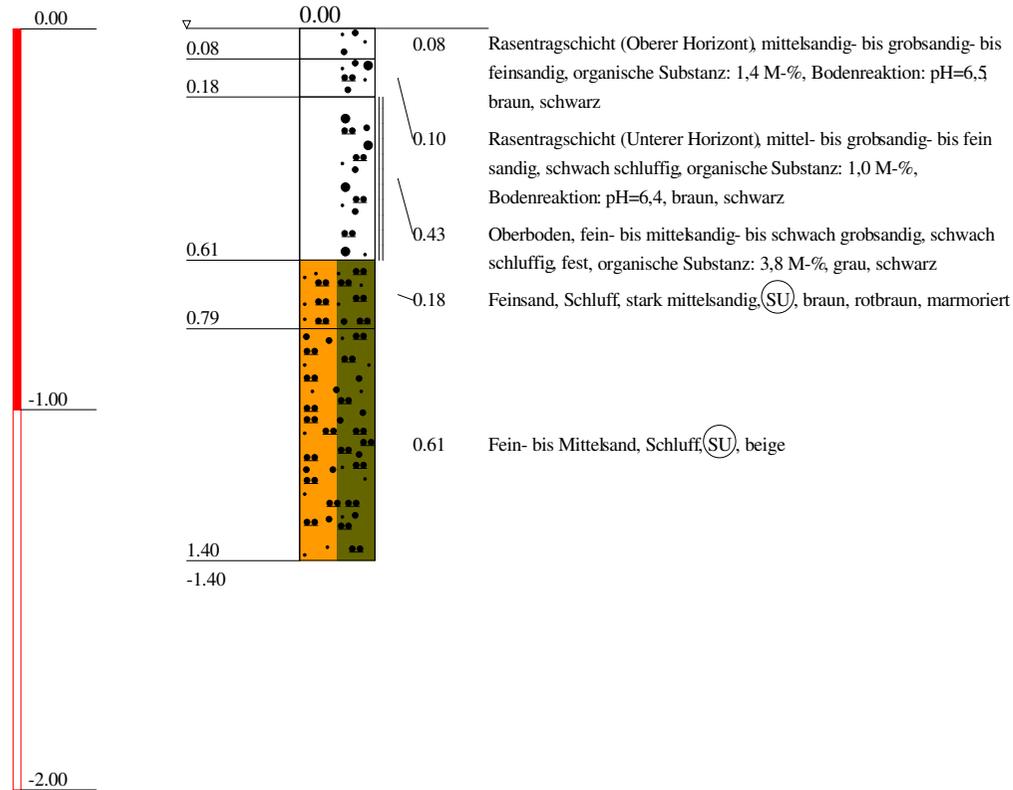
B 3 - Teilfläche "Birkenhain"

An B3 zwischen Turnierplatz und Birkenhain wurde unterhalb der Rasentragschicht ebenfalls eine Lage eines alten Oberbodens in einer Schichtstärke von 43 cm vorgefunden. Dieser Oberboden ist deutlich feinkörniger als die darüber liegenden Rasentragschichtlagen. Der wahrnehmbare Geruch nach anaerober Zersetzung weist auch auf einen deutlich höheren Anteil an organischer Substanz hin.

In dem Bereich des „Birkenhains“ befindet sich unterhalb der Rasentragschicht ein sehr fester Oberboden, dessen Korngrößenverteilung noch innerhalb der empfohlenen Bereichsvorgabe für Rasentragschichten liegt, jedoch im Vergleich zu den darüber liegenden Rasentrag- und Speicherschichten deutlich feinkörniger ist. Er weist eine sehr hohe organische Substanz in einer Gesamthöhe von 3,8 M.-% auf. Diese liegt in zersetzter und somit feinstverteilter Form vor und reduziert die Wasserdurchlässigkeit erheblich. Der während der Schürfarbeiten wahrnehmbare Geruch nach anaerober Zersetzung ist ein weiterer Hinweis auf die Staunässe.

1. Abtrag der Grasnarbe sowie des vorhandenen bindigen Oberbodens in einer Schichtdicke von ca. 45 cm und Abfuhr oder seitlich in Verwallung bringen.
2. Aufbringen einer Speicherschicht in einer Schichtdicke von ca. 25 cm mit den Eigenschaften des Speicherschichtmaterials aus der übrigen Turnierfläche
 - Anteil Grobschluff und feiner $m_{d \leq 0,063 \text{ mm}} 5 - 10 \text{ M.-%}$
 - Anteil Feinsand und feiner $m_{d \leq 0,2 \text{ mm}} 35 - 45 \text{ M.-%}$
 - Anteil Kieskorn und gröber $m_{d \geq 2,0 \text{ mm}}$ von $< 10 \text{ M.-%}$
 - Anteil an vorhandener organischer Substanz $0,7 - 1,3 \text{ M.-%}$

3. Aufbringen einer Rasentragschicht analog zum Rest des Turnierplatzes in einer Schichtdicke von ca. 20 cm.

4. Verzahnen der Rasentrag- und Speicherschicht und Beseitigung von Verdichtungen aus dem Bauablauf durch Tiefenlockerung mit einem Vertidrängerät mit Vollspoons und effektiv eingestelltem Brechwinkel bis in einer Arbeitstiefe von 35 cm.
5. Ansaat und Fertigstellungspflege.

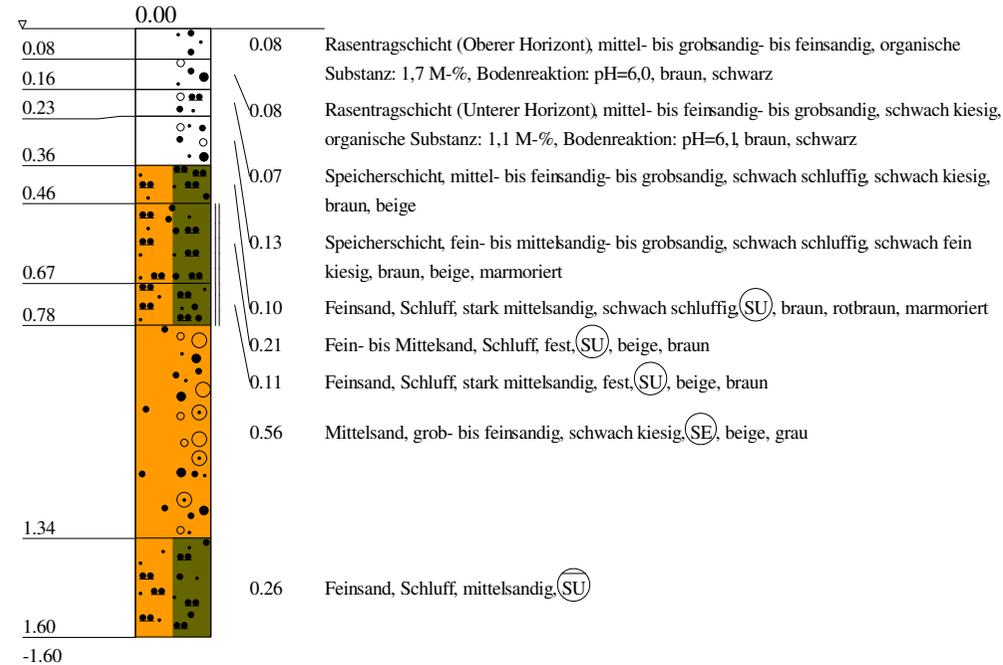
B 4 - Start Rennbahn, Ovalgerade zwischen "Birkenhain" und Tribüne

Nässeproblem

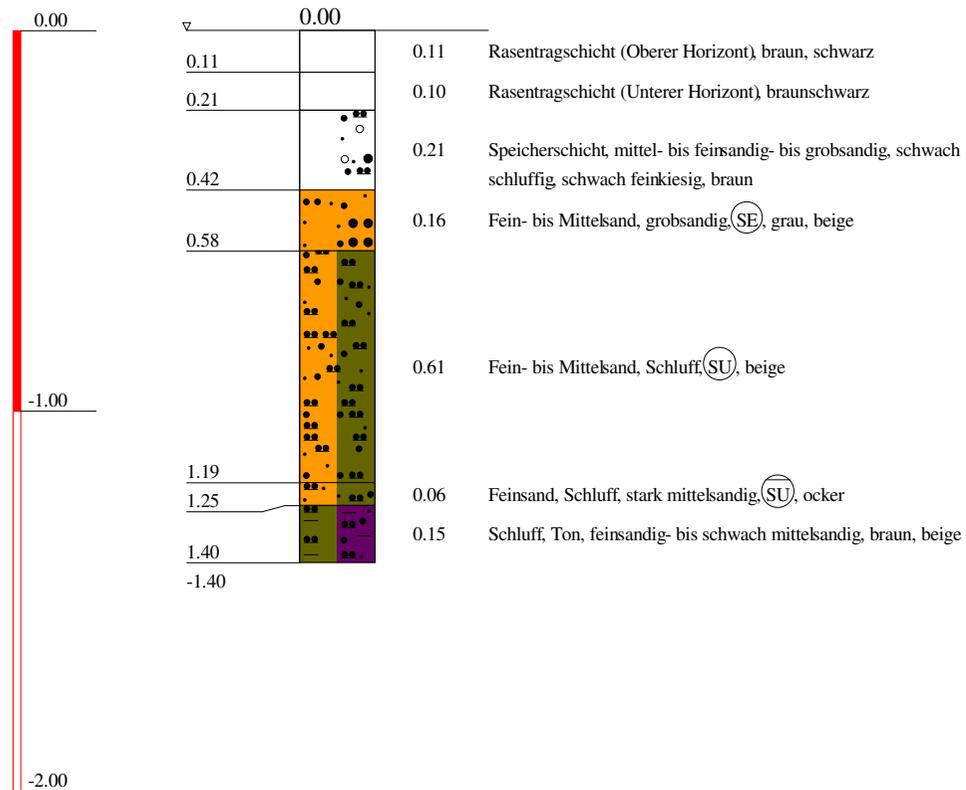
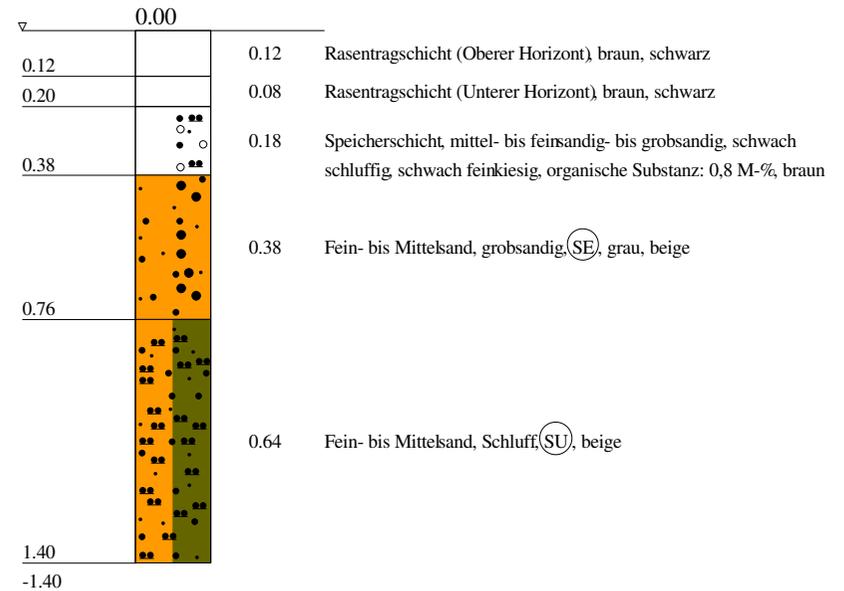
B 5 - Turnierplatz im Grenzbereich zu
Teilfläche "Birkenhain", lange Mittelachse

B 6 - Turnierplatz im Grenzbereich zu
zu Teilfläche "Pulvermanns Grab", lange Mittelachse

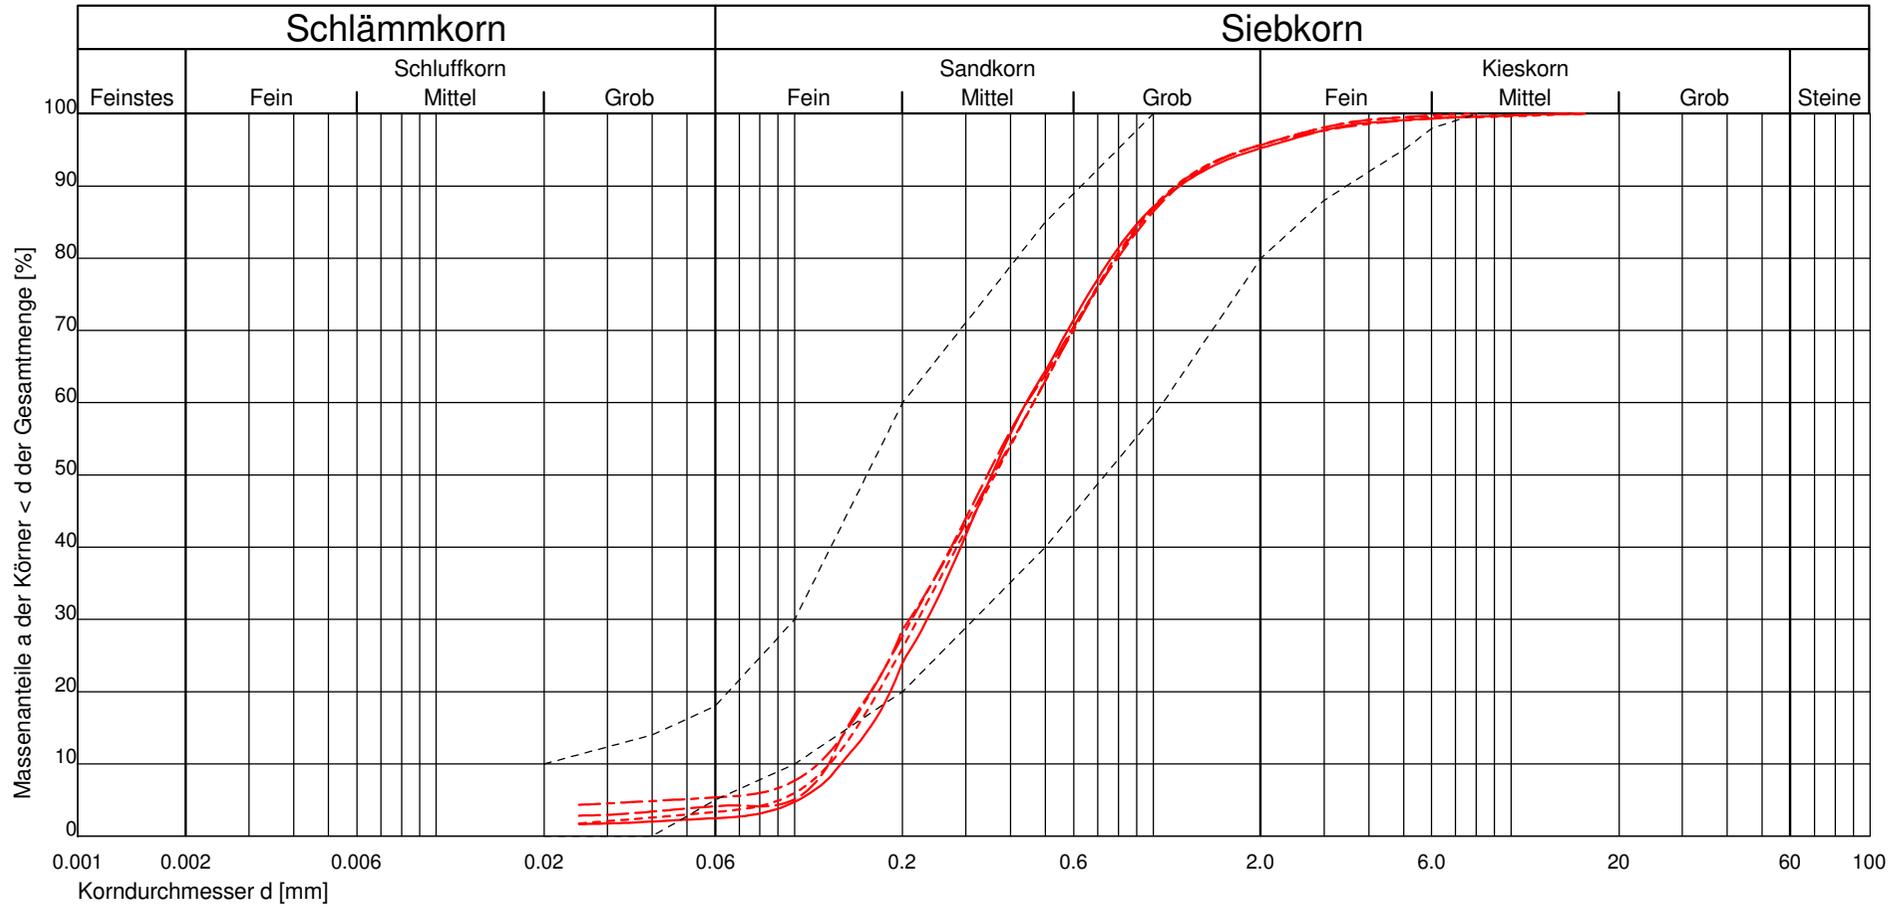
Kurve	1	2	3	4	
Entnahmestelle	B1 (0 - 10 cm)	B1 (10 - 15 cm)	B3	B3	
Entnahmetiefe	B2 (0 - 10 cm)	B2 (10 - 16 cm)	0 - 8 cm	8 - 18 cm	m unter GOK
Bodenart	Rasentragschicht	Rasentragschicht	Rasentragschicht	Rasentragschicht	
Bemerkung	Org. Anteil 1,7 M.-% pH-Wert: 6,2	Org. Anteil 1,2 M.-% pH-Wert: 6,2	Org. Anteil 1,4 M.-% pH-Wert 6,5	Org. Anteil 1,0 M.-% pH-Wert 6,4	
Arbeitsweise	Nasssiebung	Nasssiebung	Nasssiebung	Nasssiebung	
$U = d_{60}/d_{10} / C_c$	3.28 0.93	3.55 0.80	3.68 0.85	3.98 0.83	
Bodengruppe (DIN 18196)					
Geologische Bezeichnung					
kf-Wert [m/s]					
Kornkennziffer:	00910 mS,gs,fs	01900 mS,gs,fs	00910 mS,gs,fs	01900 mS,gs,fs,u'

Rasentragschicht					
Probe	Kornanteile			Kornfraktionen	Org. Anteil
	Anteil Grobschluff und feiner $m_d \leq 0,063 \text{ mm}$ [M.-%]	Anteil Feinsand und feiner $m_d \leq 0,2 \text{ mm}$ [M.-%]	Anteil Kieskorn und gröber $m_d \geq 2,0 \text{ mm}$ [M.-%]		[M.-%]
					Boden- reaktion
B1 (0 – 10 cm) B2 (0 – 10 cm) Körnungslinie 1	2,5	24,2	4,8	mS,gs,fs	1,7
					pH = 6,2
B1 (10 – 15 cm) B2 (10 – 16 cm) Körnungslinie 2	4,2	28,7	4,3	mS,gs,fs	1,2
					pH = 6,2
B3 (0 – 8 cm) Körnungslinie 3	3,4	26,1	4,3	mS,gs,fs	1,4
					pH = 6,5
B3 (8 – 18 cm) Körnungslinie 4	5,4	27,7	4,3	mS,gs,fs,u'	1,0
					pH = 6,4
B4 (0 – 8 cm) Körnungslinie 5	2,7	25,7	4,7	mS,gs,fs	1,7
					pH = 6,0
B4 (8 – 16 cm) Körnungslinie 6	4,5	30,5	5,0	mS,fs,gs,g'	1,1
					pH = 6,1

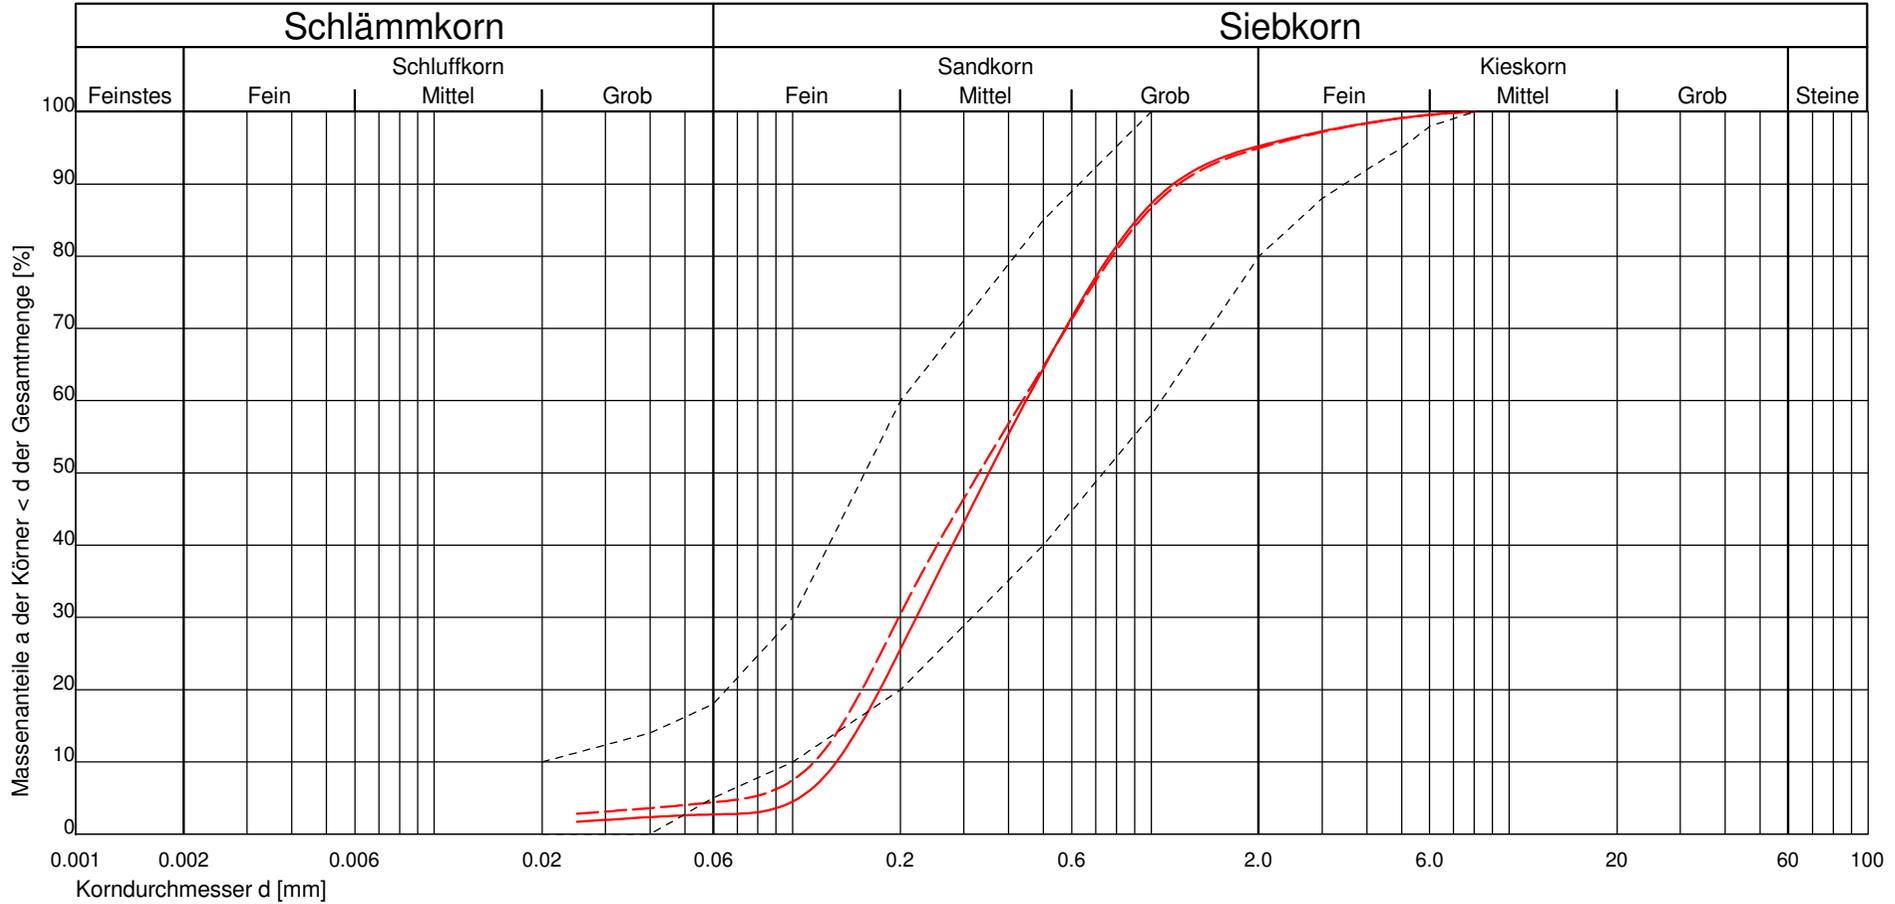
Kurve	5	6
Entnahmestelle	B4	B4
Entnahmetiefe	0 - 8 cm	8 - 16 cm
Bodenart	Rasentragschicht	Rasentragschicht
Bemerkung	Org. Anteil 1,7 M.-% pH-Wert 6,0	Org. Anteil 1,1 M.-% pH-Wert 6,1
Arbeitsweise	Nasssiebung	Nasssiebung
$U = d_{60}/d_{10} / C_c$	3.37 0.81	3.81 0.77
Bodengruppe (DIN 18196)		
Geologische Bezeichnung		
kf-Wert [m/s]		
Kornkennziffer:	00910 mS,gs,fs	00910 mS,fs,gs,g'

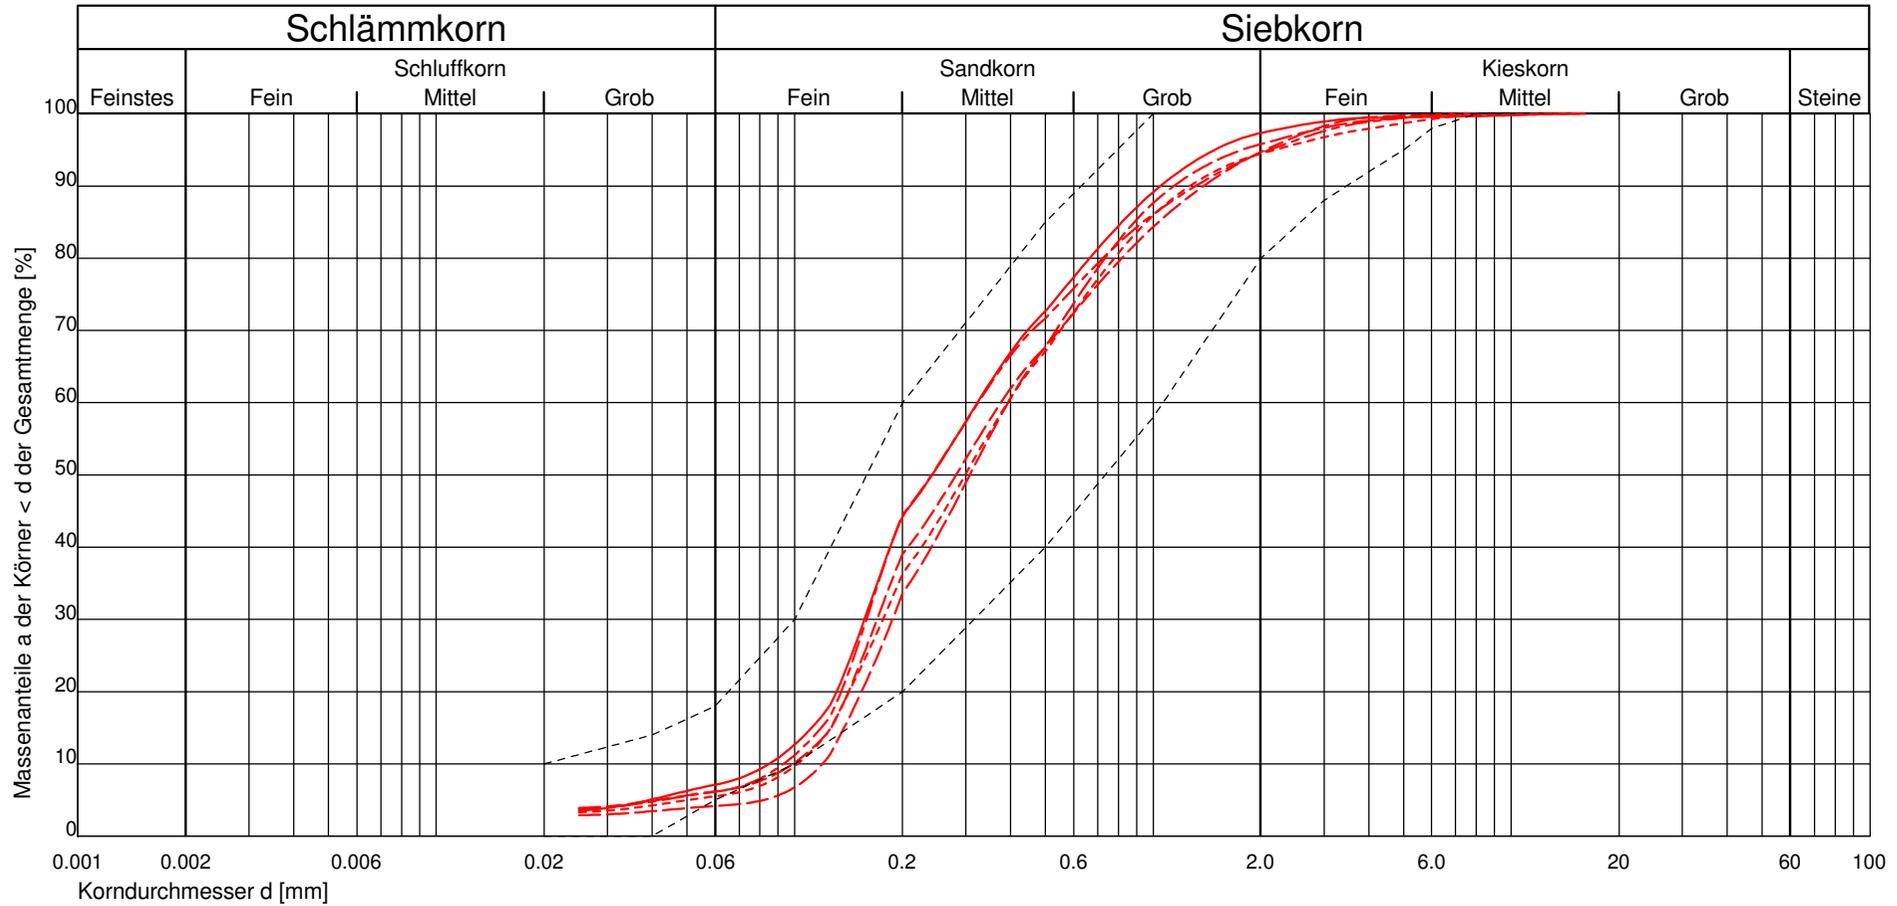
Kurve	7	8	9	10	11
Entnahmestelle	B1	B2	B4	B4	B5 (21 - 42 cm)
Entnahmetiefe	15 - 32 cm	16 - 29 cm	16 - 23 cm	23 - 36 cm	B6 (20 - 38 cm)
Bodenart	Speicherschicht	Speicherschicht	Speicherschicht	Speicherschicht	Speicherschicht
Bemerkung	Org. Anteil 1,0 M.-%	Org. Anteil 1,3 M.-%			Org. Anteil 0,8 M.-%
Arbeitsweise	Nasssiebung	Nasssiebung	Nasssiebung	Nasssiebung	Nasssiebung
$U = d_{60}/d_{10} / C_c$	3.86 0.89	3.27 0.75	3.86 0.78	3.51 0.84	3.77 0.77
Bodengruppe (DIN 18196)					
Geologische Bezeichnung					
kf-Wert [m/s]					
Kornkennziffer:	01900 fS-mS,gs,u'	01900 mS,fs,gs	01900 mS-fS,gs,u',g'	01900 fS-mS,gs,u',fg'	01900 mS-fS,gs,u',fg'

Speicherschicht					
Probe	Kornanteile			Kornfraktionen	Org. Anteil [M.-%]
	Anteil Grobschluff und feiner $m_d \leq 0,063 \text{ mm}$ [M.-%]	Anteil Feinsand und feiner $m_d \leq 0,2 \text{ mm}$ [M.-%]	Anteil Kieskorn und gröber $m_d \geq 2,0 \text{ mm}$ [M.-%]	Frost- empfindlichkeits- klasse ZTVE StB 2017	
B1 (15 – 32 cm) Körnungslinie 7	7,3	44,4	2,7	fS-mS,gs,u´	1,0
				F1	
B2 (16 – 29 cm) Körnungslinie 8	4,2	33,7	4,2	mS,fs,gs	1,3
				F1	
B4 (16 – 23 cm) Körnungslinie 9	5,7	36,4	5,5	mS-fS,gs,u´,g´	Nicht ermittelt
				F1	
B4 (23 – 36 cm) Körnungslinie 10	6,3	44,5	5,4	fS-mS,gs,u´,fg´	Nicht ermittelt
				F1	
B5 (21 – 42 cm) B6 (20 – 38 cm) Körnungslinie 11	6,3	39,1	5,3	mS-fS,gs,u´,fg´	0,8
				F1

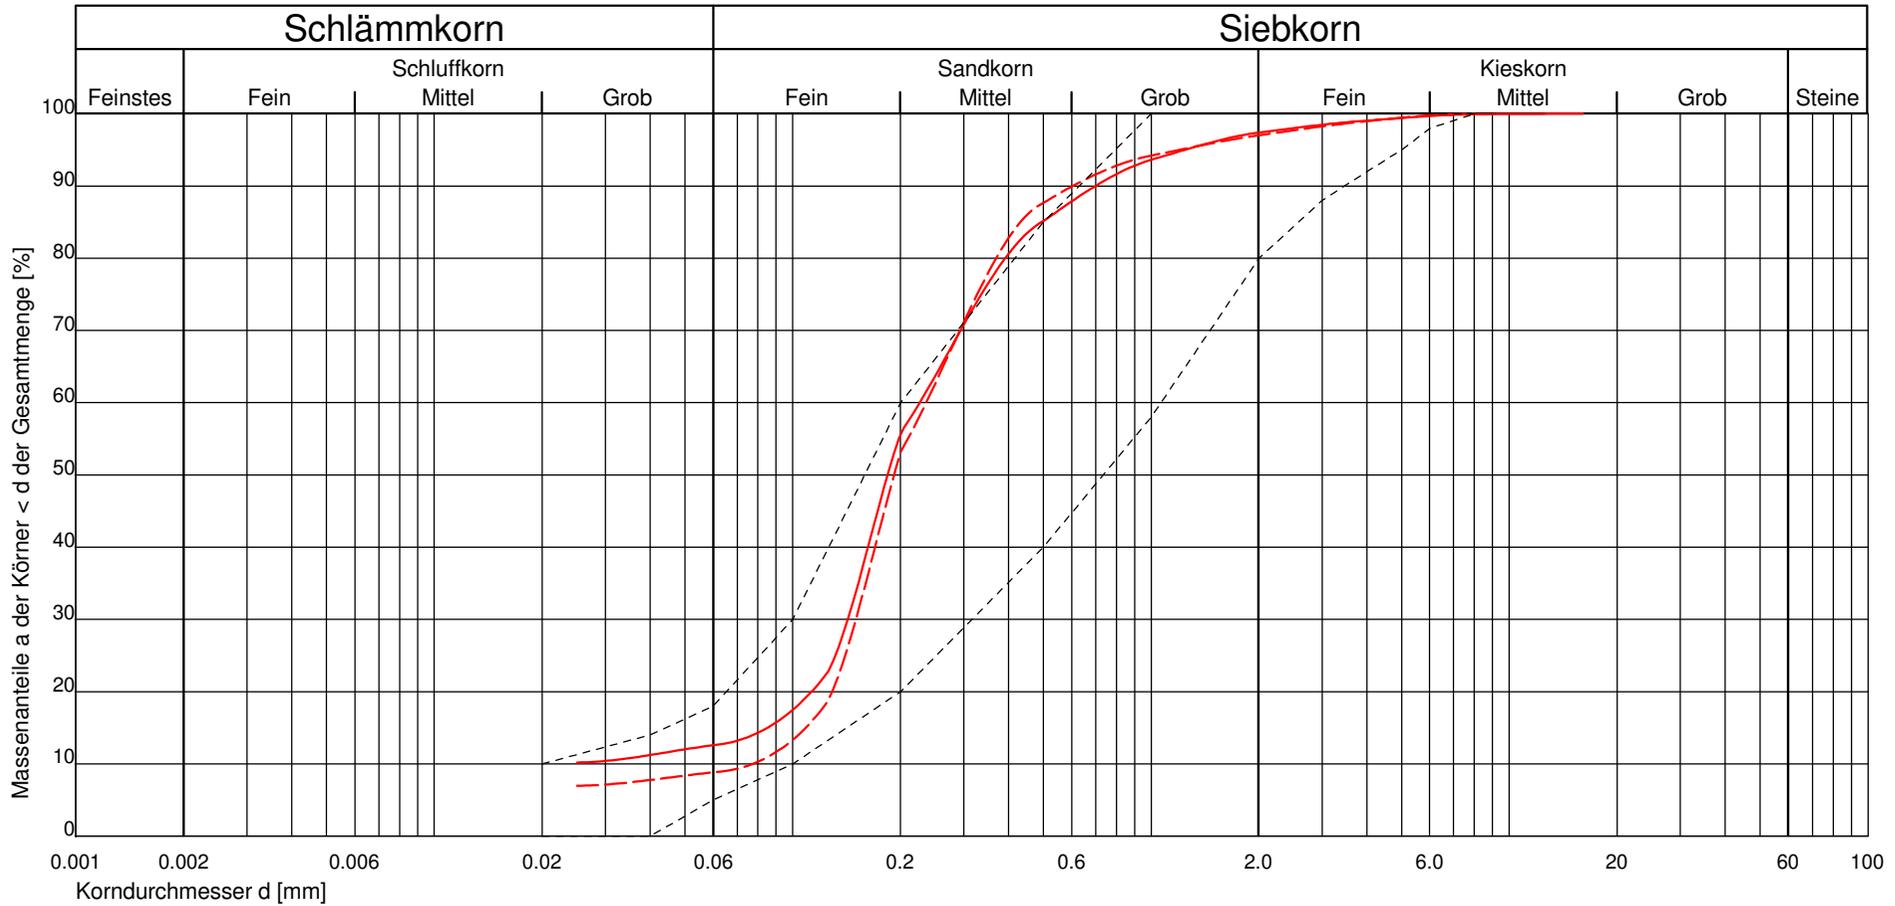
Kurve	12	13
Entnahmestelle	B2	B3
Entnahmetiefe	29 - 39 cm	18 - 61 cm
Bodenart	Oberboden	Oberboden
Bemerkung	Org. Anteil 1,9 M.-%	Org. Anteil 3,8 M.-%
Arbeitsweise	Nasssiebung	Nasssiebung
$U = d_{60}/d_{10} / C_c$		3.04 1.24
Bodengruppe (DIN 18196)		
Geologische Bezeichnung		
kf-Wert [m/s]		
Kornkennziffer:	01900 fS,ms*,gs',u'	01900 fS-mS,gs',u'

Oberboden					
Probe	Kornanteile			Kornfraktionen	Org. Anteil
	Anteil Grobschluff und feiner $m_d \leq 0,063 \text{ mm}$ [M.-%]	Anteil Feinsand und feiner $m_d \leq 0,2 \text{ mm}$ [M.-%]	Anteil Kieskorn und gröber $m_d \geq 2,0 \text{ mm}$ [M.-%]	Frostempfindlichkeitsklasse ZTVE StB 2017	
B2 (29 – 39 cm) Körnungslinie 12	12,7	55,8	2,6	fS,ms*,gs',u'	1,9
				F2	
B3 (18 – 61 cm) Körnungslinie 13	8,9	53,2	3,0	fS-mS,gs',u'	3,8
				F1
