PRÜFBERICHT NR.: 18.341

Bauvorhaben: Rastede, Rennbahn
Turnierplatz und
Nebenflächen

Anlass der Untersuchung: Bestandsaufnahme der Nebenflächen „Pulvermanns Grab“ sowie „Birkenhain“ zur Integration dieser Teilflächen in den technischen Aufbau des Turnierplatzes

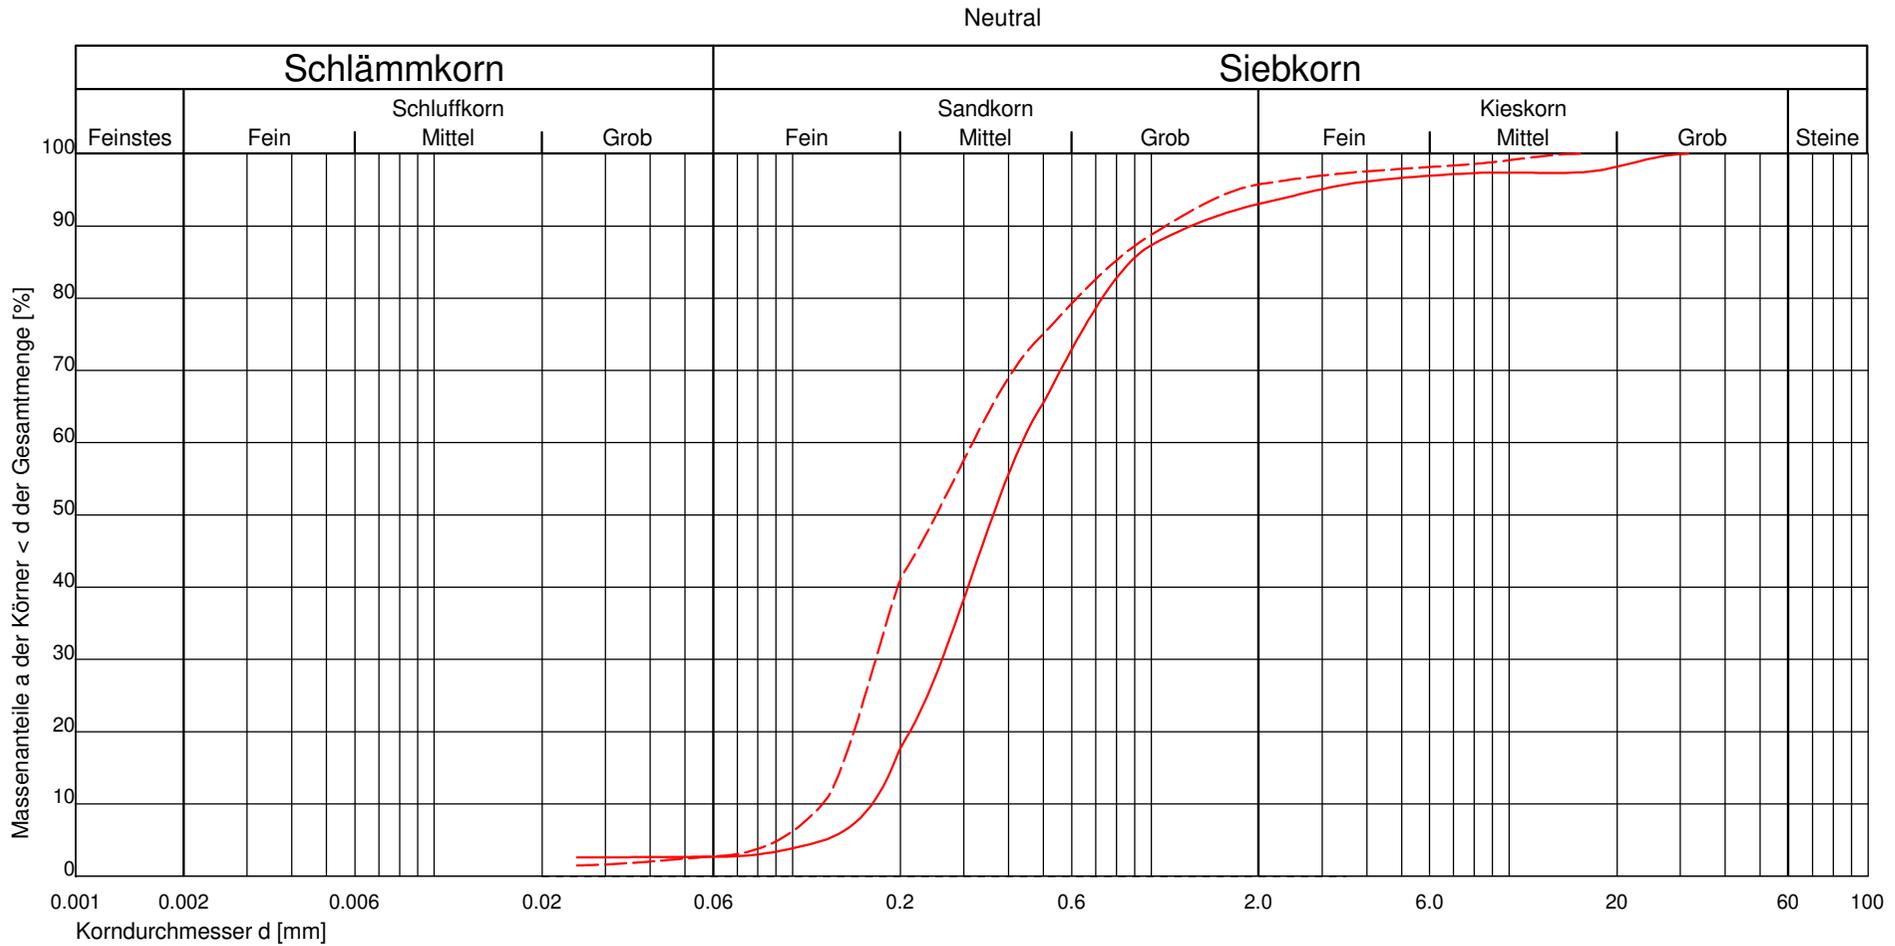
Kurve	14	15		
Entnahmestelle	B1 (69- >160 cm) B2 (77- >160 cm)	B5 (42 - 58 cm)		
Entnahmetiefe	B4 (78 - 134 cm)	B6 (38 - 76 cm)		
Bodenart	Sand	Sand		
Bemerkung				
Arbeitsweise	Nasssiebung	Nasssiebung		
$U = d_{60}/d_{10} / C_c$	2.63 0.94	2.62 0.74		
Bodengruppe (DIN 18196)	SE	SE		
Geologische Bezeichnung				
kf-Wert [m/s]				
Kornkennziffer:	00910 mS,gs,fs,g'	00910 fS-mS,gs

SE „Sand, enggestuft“ Bodengruppe nach DIN 18196					
Probe	Kornanteile			Kornfraktionen	
	Anteil Grobschluff und feiner $m_d \leq 0,063 \text{ mm}$ [M.-%]	Anteil Feinsand und feiner $m_d \leq 0,2 \text{ mm}$ [M.-%]	Anteil Kieskorn und gröber $m_d \geq 2,0 \text{ mm}$ [M.-%]	Frostempfindlichkeitsklasse ZTVE StB 2017	
B1 (69 – > 160 cm) B2 (77 – >160 cm) B4 (78 – 134 cm) Körnungslinie 14	2,7	17,9	7,0	mS,gs,fs,g'	F1
				F1	
B5 (42 – 58 cm) B6 (38 – 76 cm) Körnungslinie 15	2,8	41,3	4,2	fS-mS,gs	F1
				F1

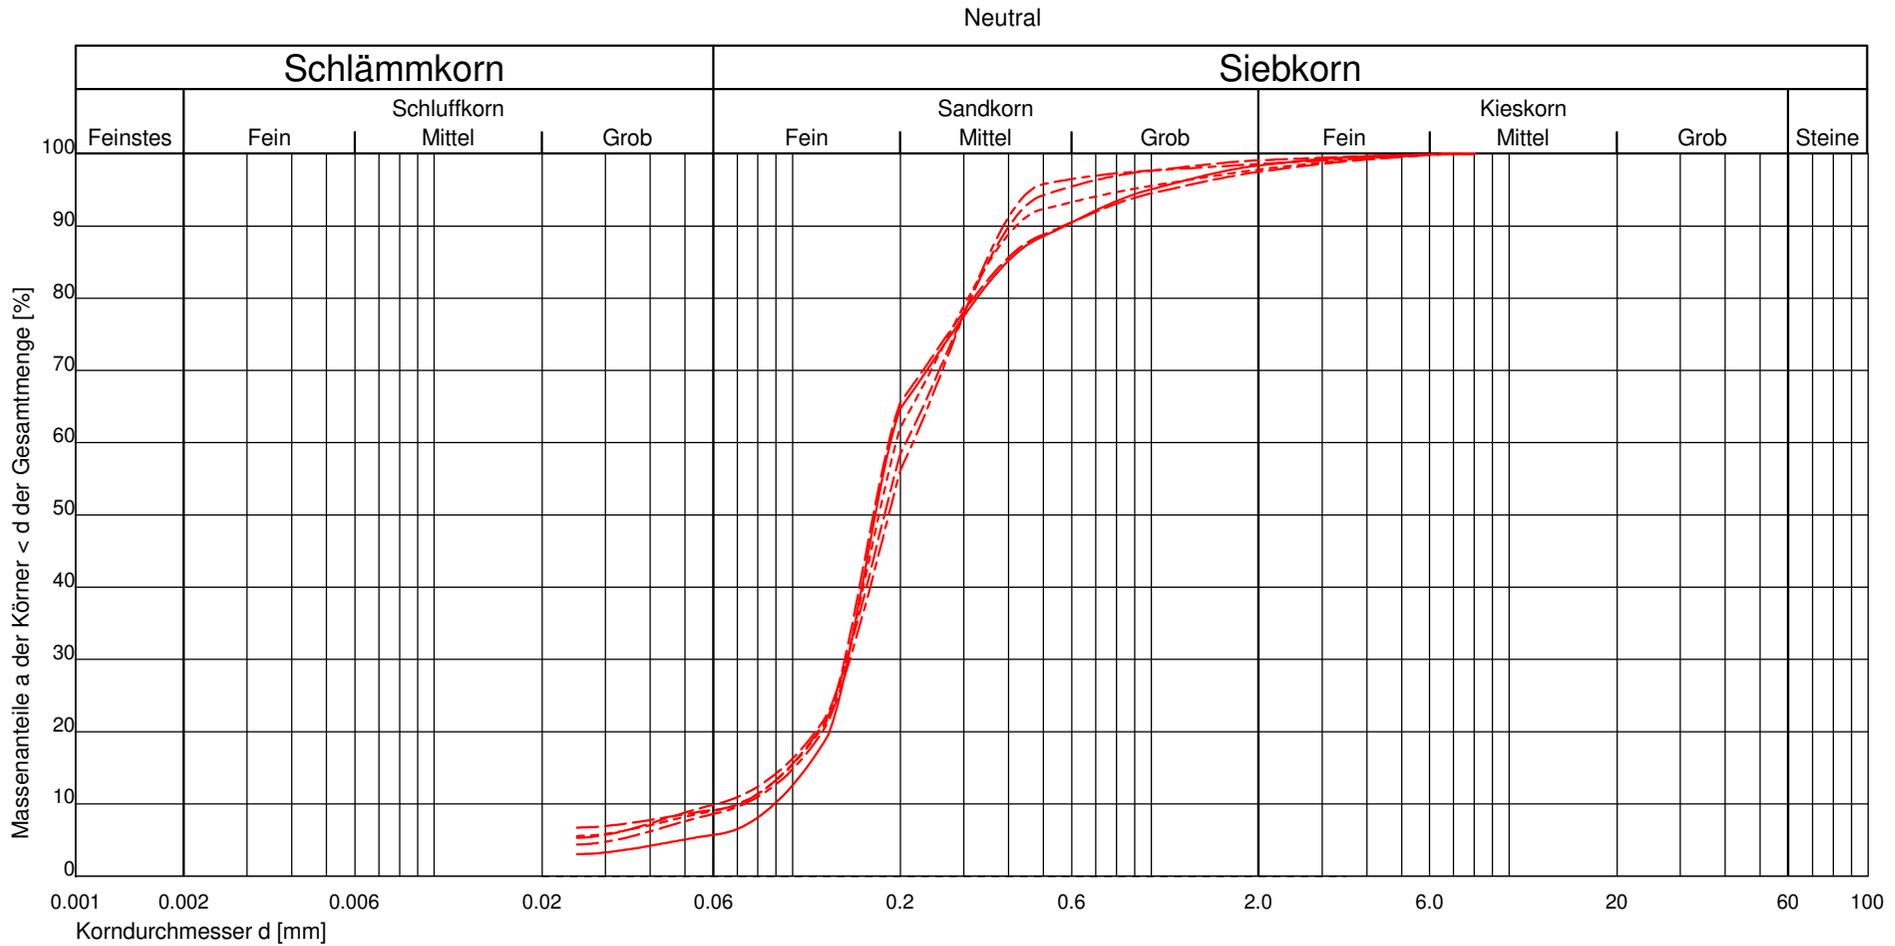
Kurve	16	17	18	19	20
Entnahmestelle	B1 (32 - 43 cm)	B1 (43 - 69 cm)	B3 (61 - 79 cm)	B3 (79->140 cm) B4 (46-67 cm)	B4
Entnahmetiefe	B2 (39 - 51 cm)	B2 (51 - 77 cm)	B4 (36 - 46 cm)	B5 (58-119 cm) B6(76-140 cm)	67 - 78 cm
Bodenart	Sand-/ Schluffgemisch	Sand-/ Schluffgemisch	Sand-/ Schluffgemisch	Sand-/ Schluffgemisch	Sand-/ Schluffgemisch
Bemerkung					
Arbeitsweise	Nasssiebung	Nasssiebung	Nasssiebung	Nasssiebung	Nasssiebung
$U = d_{60}/d_{10} / C_c$	2.08 1.21	2.63 1.49	2.77 1.47	2.96 1.29	3.38 1.58
Bodengruppe (DIN 18196)	SU	SU	SU	SU	SU
Geologische Bezeichnung					
kf-Wert [m/s]					
Kornkennziffer:	01900 fS,ms,gs',u'	01900 fS,ms,gs',u'	01900 fS,ms*,u'	01900 fS-mS,u'	01900 fS,ms*,u'

SU "Sand-/ Schluffgemische" Anteil Grobschluff und feiner $m_d \leq 0,063$ mm 5 bis 15 M.-% Bodengruppe nach DIN 18196				
Probe	Kornanteile			Kornfraktionen
	Anteil Grobschluff und feiner $m_d \leq 0,063$ mm [M.-%]	Anteil Feinsand und feiner $m_d \leq 0,2$ mm [M.-%]	Anteil Kieskorn und größer $m_d \geq 2,0$ mm [M.-%]	Frostempfindlichkeitsklasse ZTVE StB 2017
B1 (32 – 43 cm) B2 (39 – 51 cm) Körnungslinie 16	5,9	64,9	1,6	fS,ms,gs',u'
				F1
B1 (43 – 69 cm) B2 (51 – 77 cm) Körnungslinie 17	9,3	65,7	2,5	fS,ms,gs',u'
				F1
B3 (61 – 79 cm) B4 (36 – 46 cm) Körnungslinie 18	9,2	62,2	2,2	fS,ms*,u'
				F1
B3 (79 – > 140 cm) B4 (46 – 67 cm) B5 (58 – 119 cm) B6 (76 – 140 cm) Körnungslinie 19	8,8	56,4	1,4	fS-mS,u'
				F1
B4 (67 – 78 cm) Körnungslinie 20	10,1	58,6	0,9	fS,ms*,u'
				F1

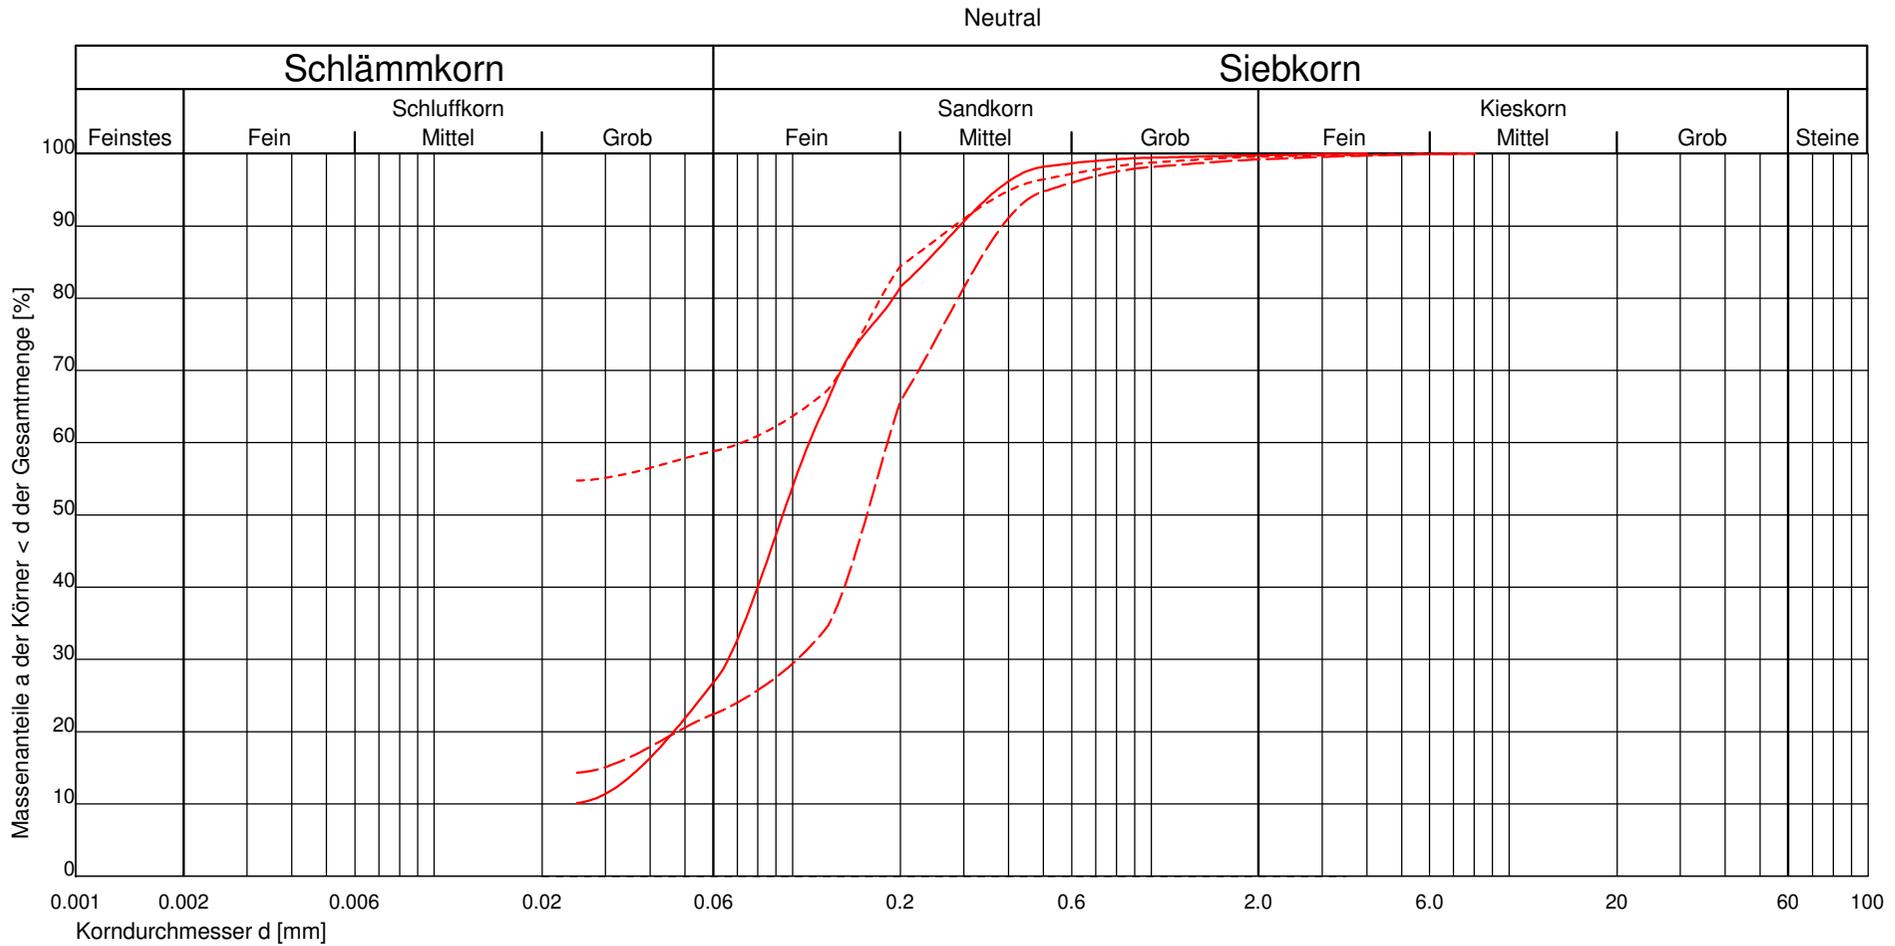
Kurve	21	22	23		
Entnahmestelle	B4	B5	B5		
Entnahmetiefe	134 - >160 cm	119 - 125 cm	125 - >140 cm		
Bodenart	Sand-/ Schluffgemisch	Sand-/ Schluffgemisch	Sandig, toniger Schluff		
Bemerkung					
Arbeitsweise	Nasssiebung	Nasssiebung	Nasssiebung		
$U = d_{60}/d_{10} / C_c$					
Bodengruppe (DIN 18196)	SU*	SU*			
Geologische Bezeichnung					
kf-Wert [m/s]					
Kornkennziffer:	03700 fS,ms,u	02800 fS,ms*,u	06400 U,fs,ms'

SU* „Sand-/ Schluffgemische“ Anteil Grobschluff und feiner $m_d \leq 0,063 \text{ mm}$ 15 bis 40 M.-% Bodengruppe nach DIN 18196				
Probe	Kornanteile			Kornfraktionen
	Anteil Grobschluff und feiner $m_d \leq 0,063 \text{ mm}$ [M.-%]	Anteil Feinsand und feiner $m_d \leq 0,2 \text{ mm}$ [M.-%]	Anteil Kieskorn und größer $m_d \geq 2,0 \text{ mm}$ [M.-%]	Frostempfindlichkeitsklasse ZTVE StB 2017
B4 (134 – > 160 cm) Körnungslinie 21	28,1	81,8	0,2	fS,ms,u
				F3
B5 (119 – 125 cm) Körnungslinie 22	22,8	65,9	0,8	fS,ms*,u
				F3

Sandiger-toniger Schluff				
Probe	Kornanteile			Kornfraktionen
	Anteil Grobschluff und feiner $m_d \leq 0,063 \text{ mm}$ [M.-%]	Anteil Feinsand und feiner $m_d \leq 0,2 \text{ mm}$ [M.-%]	Anteil Kieskorn und größer $m_d \geq 2,0 \text{ mm}$ [M.-%]	Frostempfindlichkeitsklasse ZTVE StB 2017
B5 (125 – > 140 cm) Körnungslinie 23	59,1	84,5	0,4	U,fs,ms´
				F3
