# Schlosspark Rastede 2020 Denkmalpflegerische Zielplanung

Auftraggeber:  
**Gemeinde Rastede**  
Sophienstraße 27  
26180 Rastede

Auftragnehmer:  
Dipl.-Ing. Hoeren und Hantke  
Grün- und Landschaftsplanung  
Hauptstraße 19  
31162 Bad Salzdetfurth

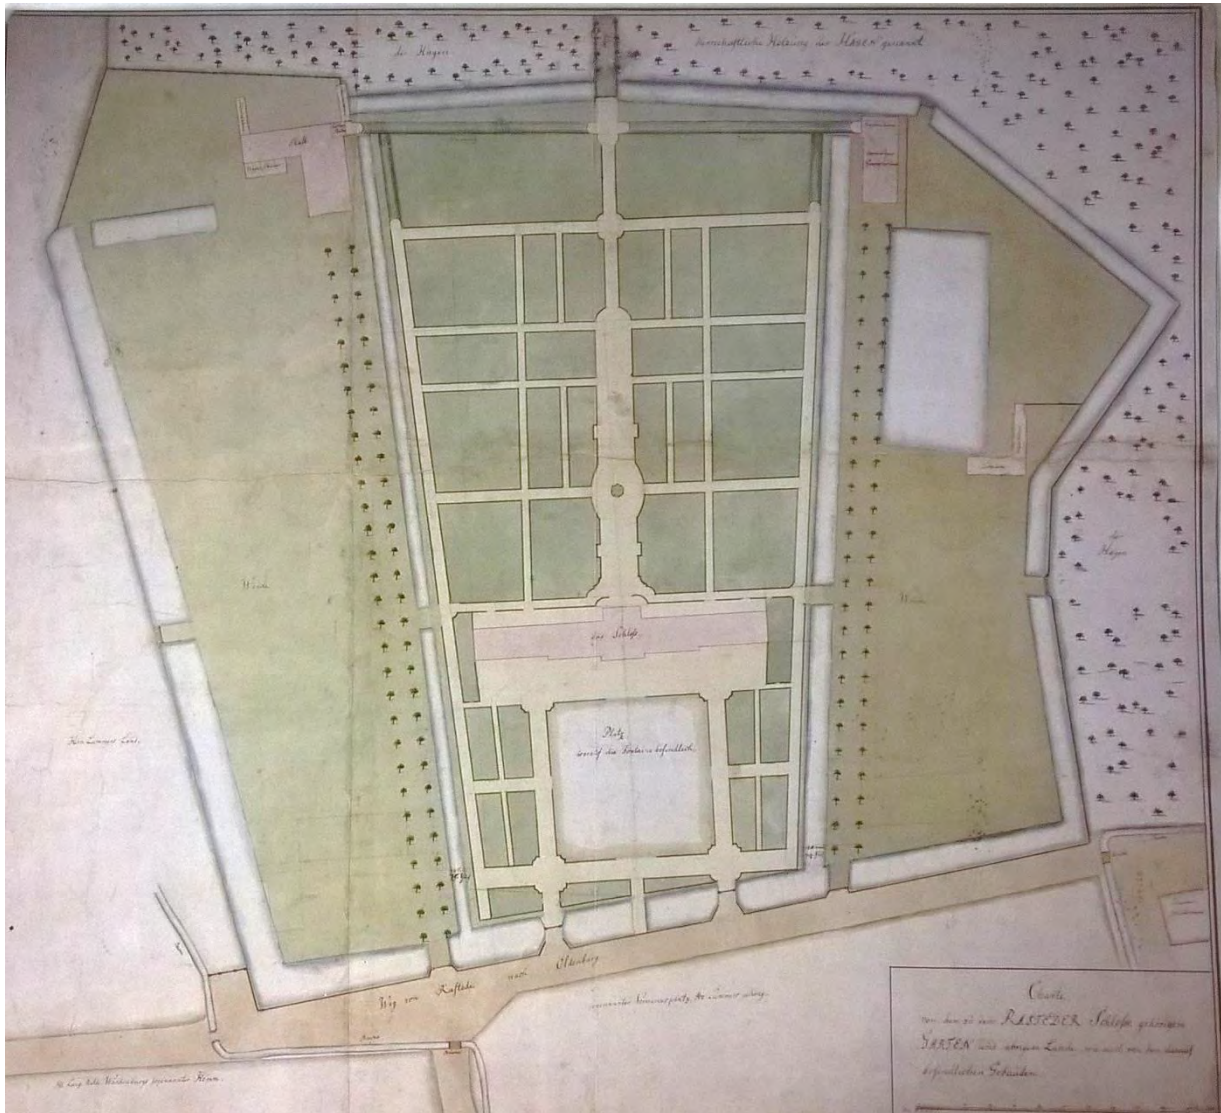
Abb.2: „Charte von dem zu dem Rasteder Schlosse gehörigem Garten und übrigem Lande, wie auch von dem darauf befindlichen Gebäuden“ um 1777. (LMO 21.195.)

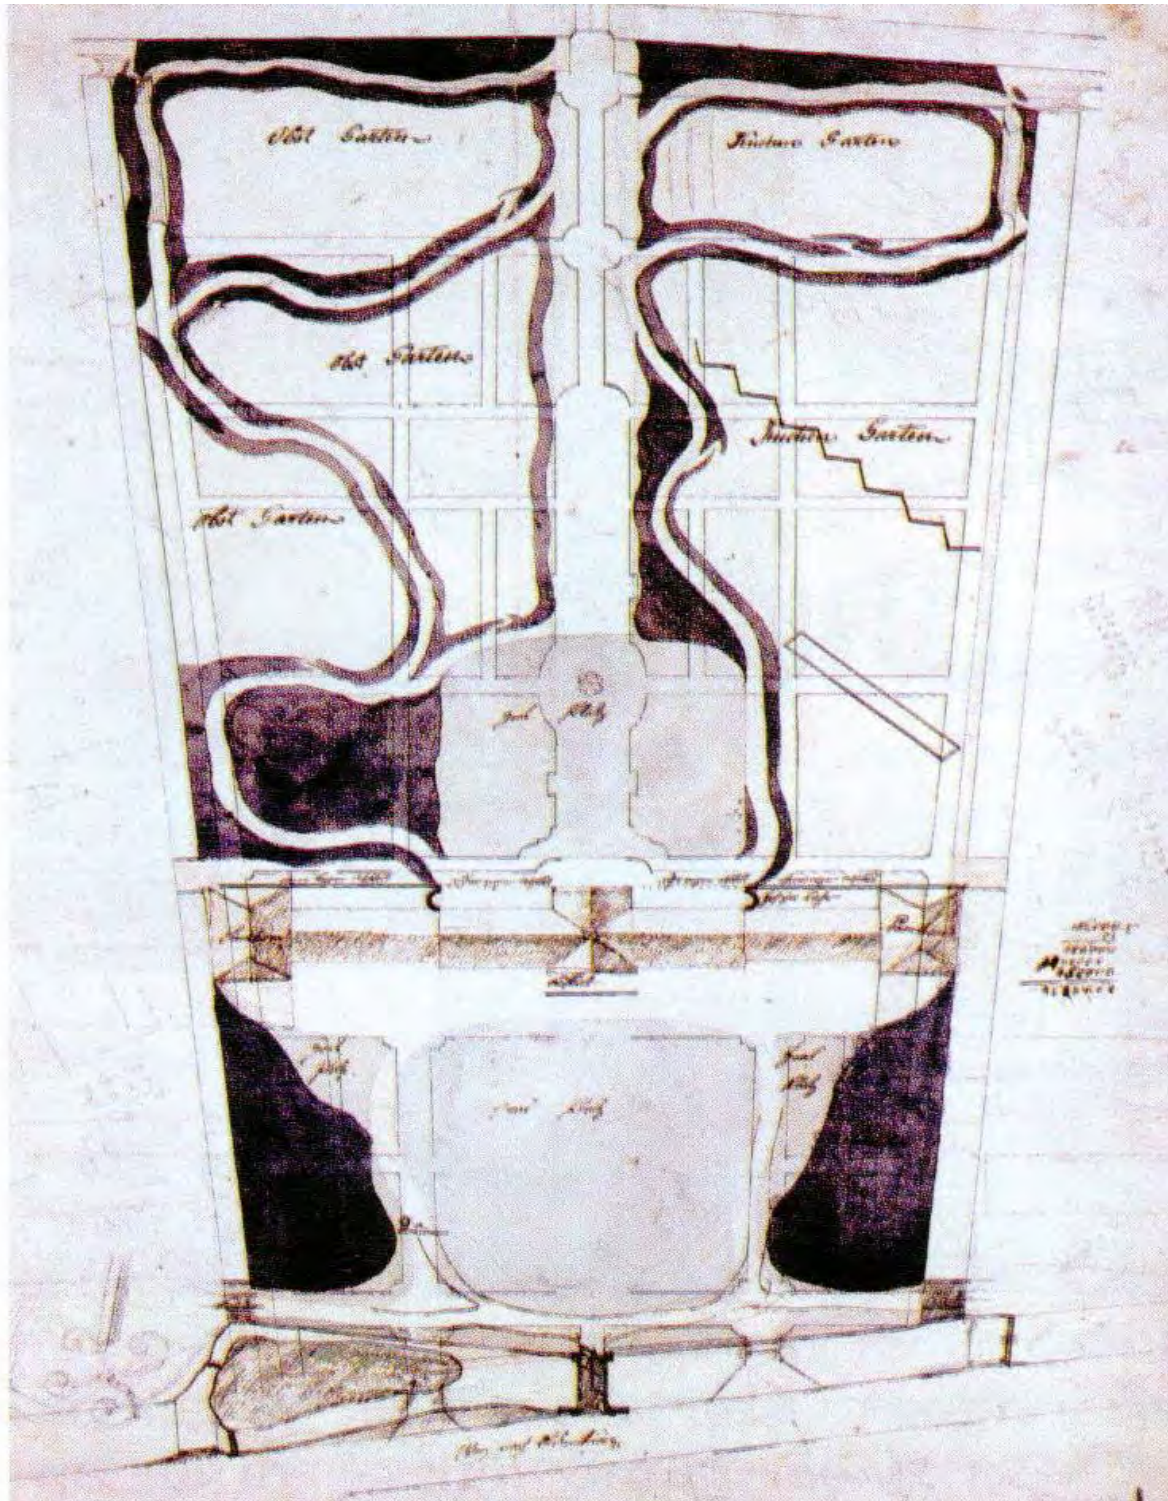
In grobem Skizzenstil wurde der Plan von 1777 überzeichnet und landschaftlich gegliedert. Die zentrale Achse blieb erhalten, gliedert sich auf dem Entwurf jedoch in eine Art pleasure-ground und eine engere, als Sichtachse verlaufende Partie aus Rasen oder Wiese. Seitlich schließen sich Gehölzbestände an. Das bisherige formale Wegesystem in den Seitenbereichen wurde weitgehend aufgelöst. Stattdessen schlängeln sich Wege durch die Partien, gesäumt von Obst (siehe Planwerk Begriff Obst-Garten) und anderer Vegetation. Auffällig ist darüber hinaus, dass es im Zufahrtsbereich noch keine Torhäuser gibt.

Abb. 3: Plan zur Gartenanlage von Peter Friedrich Ludwig; vermutlich um 1780 (aus Pauly 2001).

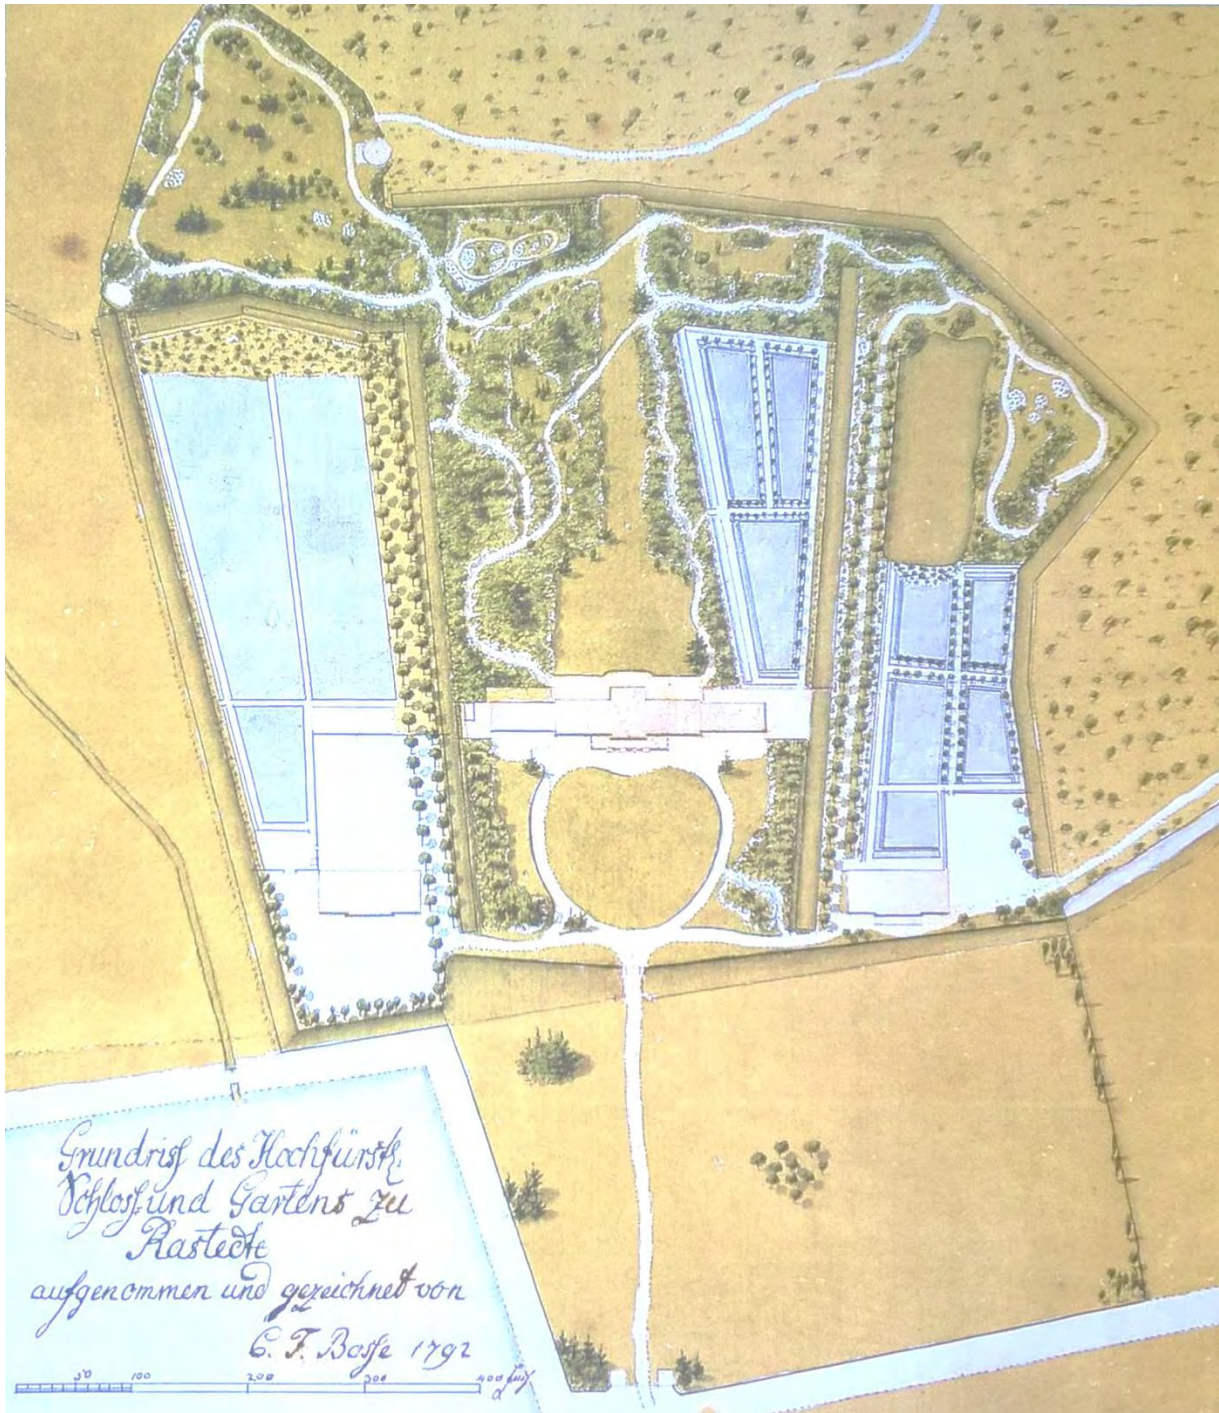
Nur gut 10 Jahre später entstand ein neues Planwerk in Form eines Schauplanes von Carl Ferdinand Bosse (1755-1793; in Rastede ab 1784). Bei diesem handelt es sich in wesentlichen Teilen um die gestalterisch-planerische Fortsetzung der vorangegangenen Pläne bzw. Planungen.

Abb. 4: „Grundriß des hochfürstlichen Schloss und Gartens zu Rastede“ von C.F. Bosse aus dem Jahr 1792. (Gemeindearchiv Rastede, Plansammlung)

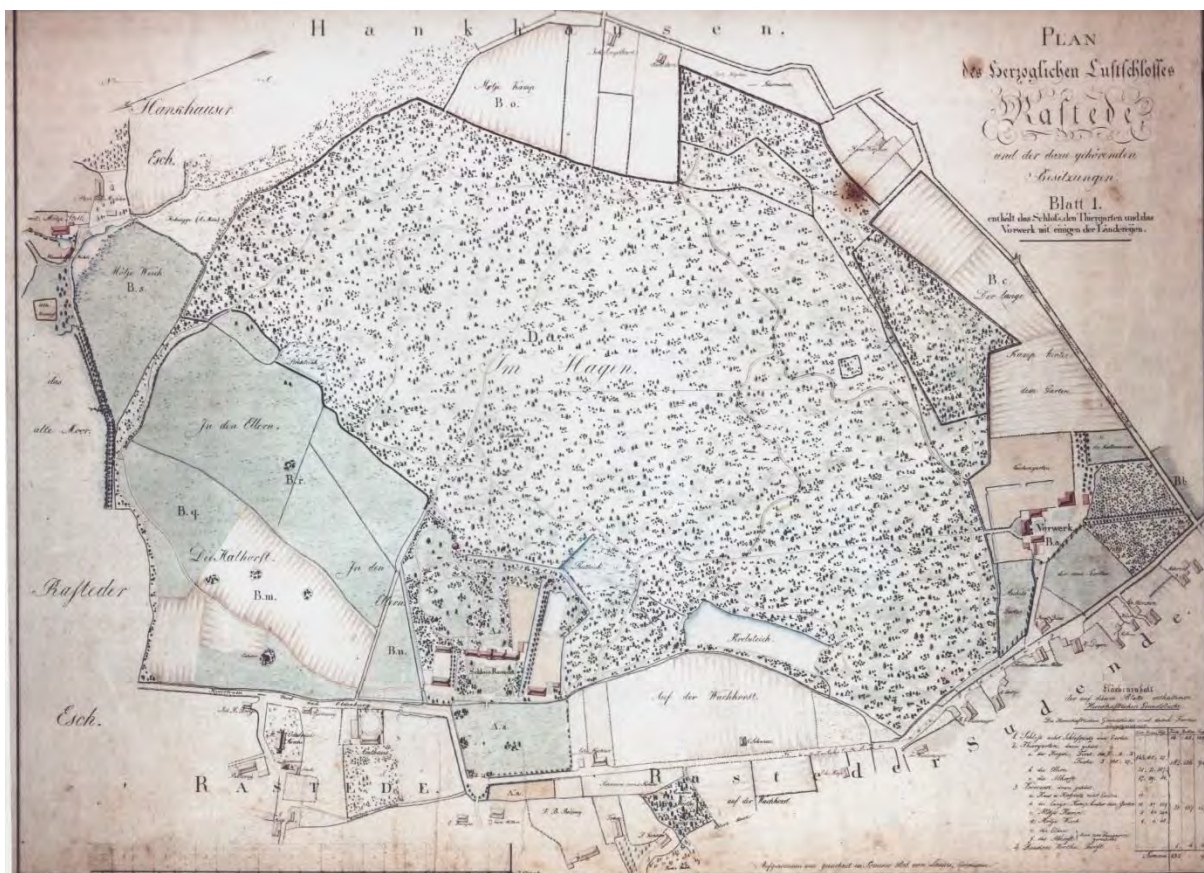
Beschränkten sich die bisherigen Unterlagen bislang auf den ehemaligen Klosterbezirk, legt der Plan von Lasius aus dem Jahr 1818 erstmals Zeugnis über die gesamte Ausdehnung und Gestaltung des Areals ab, die Peter Friedrich Ludwig zusammen mit den Hofgärtnern Carl Ferdinand und Christian Ludwig Bosse gestaltete.

Abb. 5: Lasiusplan von 1818 (Schmidt; 2001)

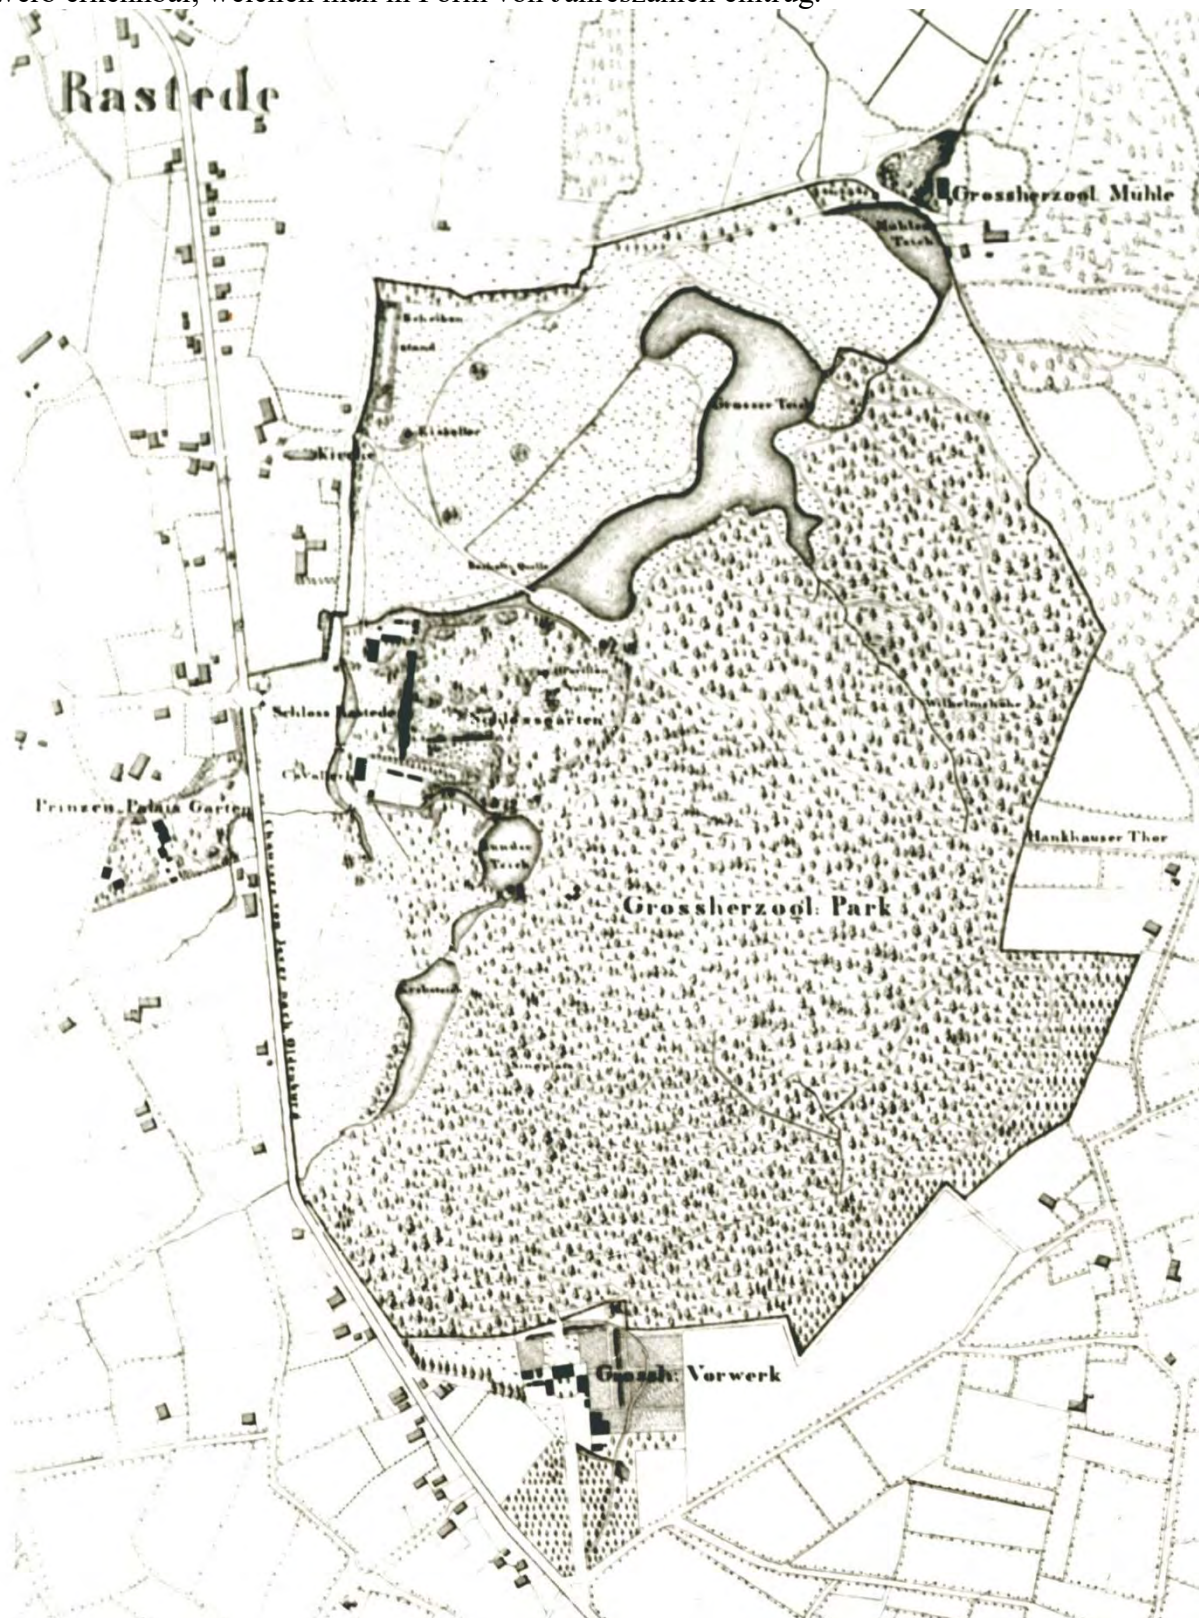
Über die Wirkungsphase Paul Friedrich Augusts, zwischen 1829-1853, geben zwei wichtige Planwerke Aufschluss. Der Plan von Schrenk aus dem Jahr 1850 dokumentiert das Resultat der Maßnahmen. Interessanter ist jedoch eine „Charte der SchlossGebäude zu Rastede mit Angabe der Veränderungen seit 1829“, gezeichnet von Strack im Jahr 1851. Neben der Darstellung der Bestandssituation ist hierauf als Besonderheit der Arbeitsfortschritt / Flächenerwerb erkennbar, welchen man in Form von Jahreszahlen eintrug.

Abb. 6: Ausschnitt aus dem sog. Schrenk-Plan um 1850. (Gemeindearchiv Rastede, Plansammlung)

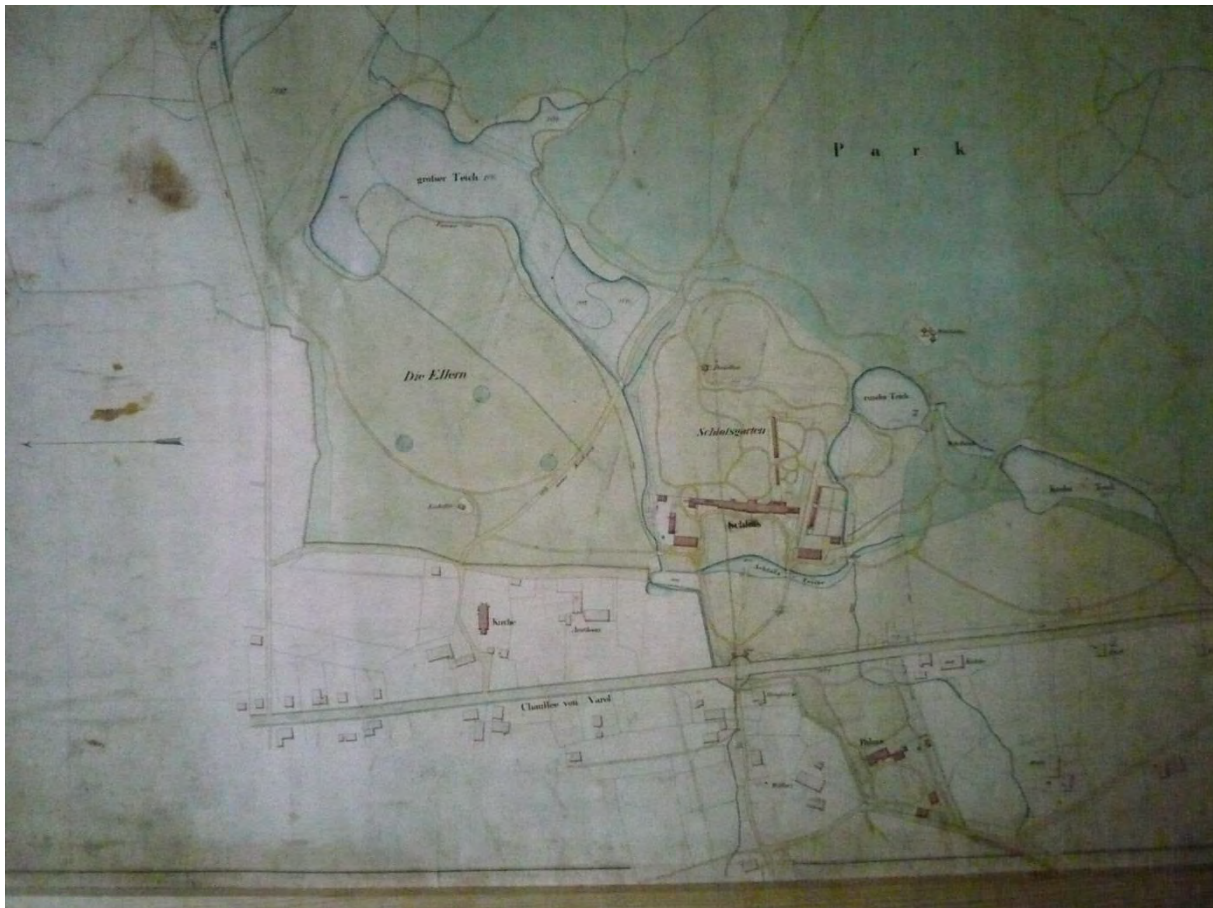
Abb. 7: Ausschnitt aus dem Plan von Strack von 1851 mit den Veränderungen zwischen 1829 und 1850. (Gemeindearchiv Rastede, Plansammlung)

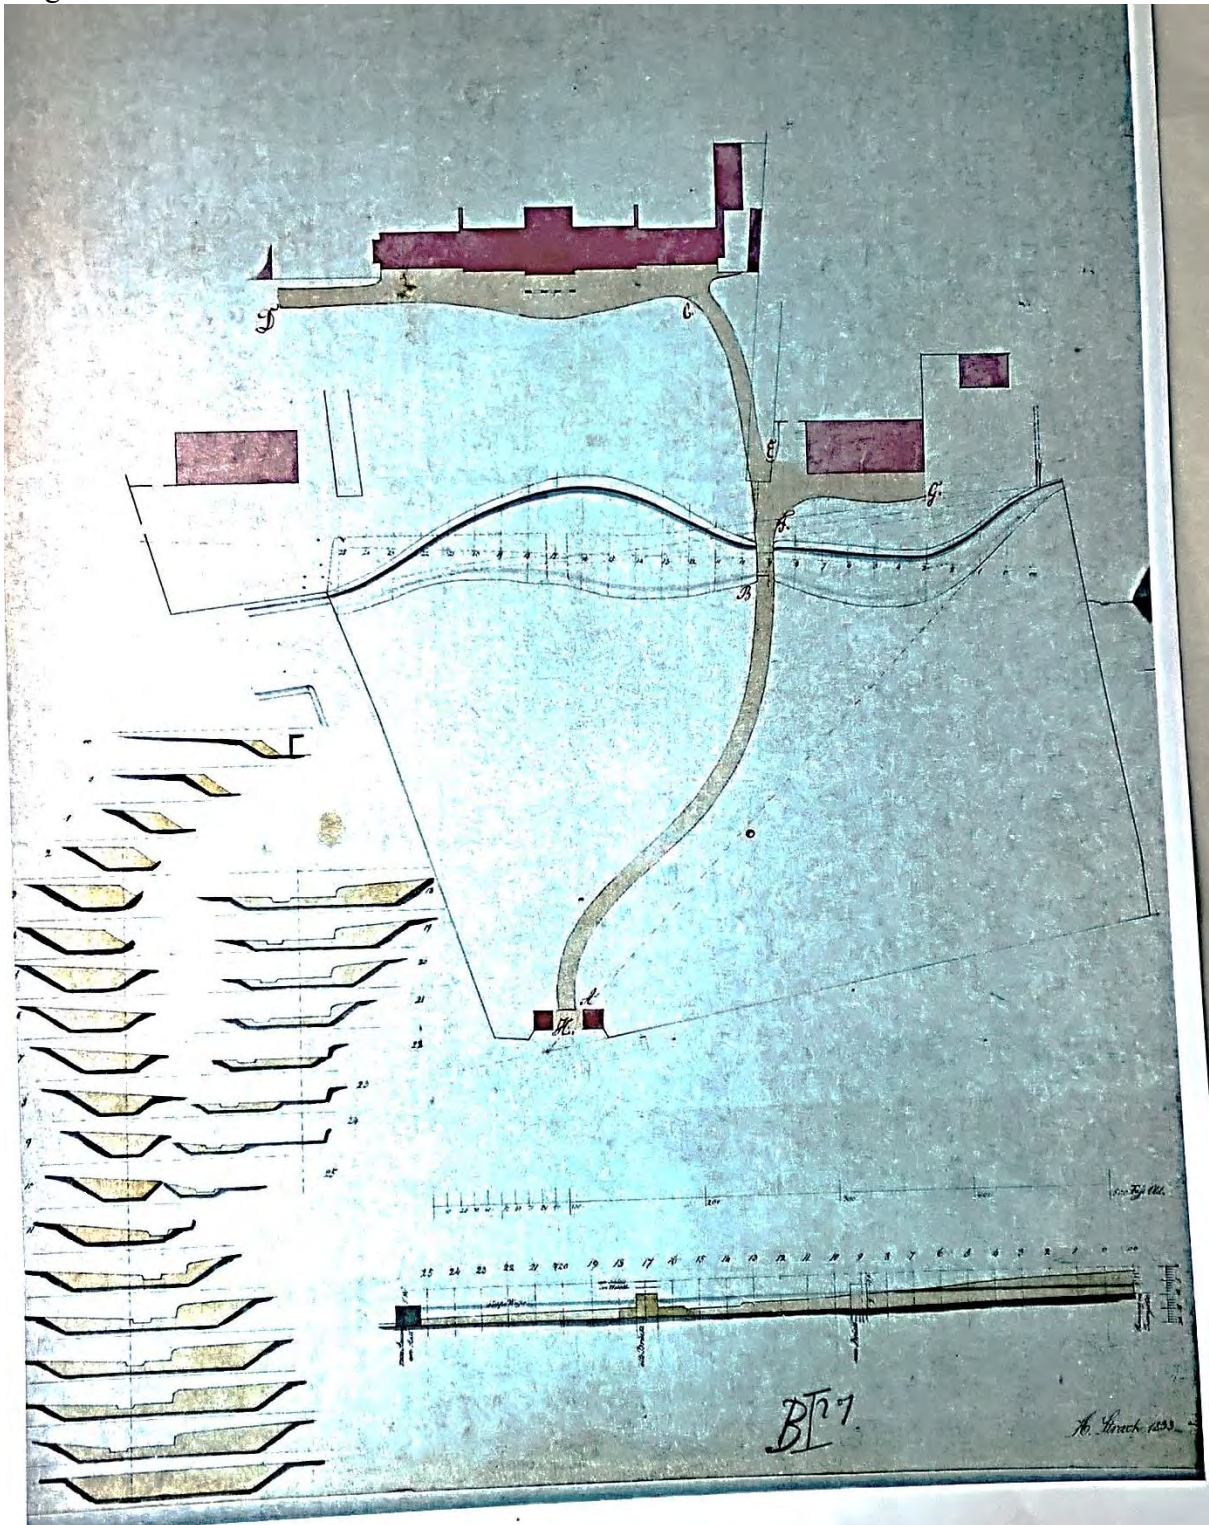
ventarbezeichnung LMO 21.194 eine aquarellierte Federzeichnung aus dem Jahr 1833 von H. Strack. Aus dieser geht die Neutrassierung der Hauptzufahrt im Bereich zwischen Schlosshof und Torhäusern hervor. Hierbei wurde der vorhandene Graben gestalterisch einbezogen und aufgeweitet.

Abb. 8: Lageplan vom Schloss Rastede mit verlegtem Zufahrtsweg, 1833. (LMO 21.194)

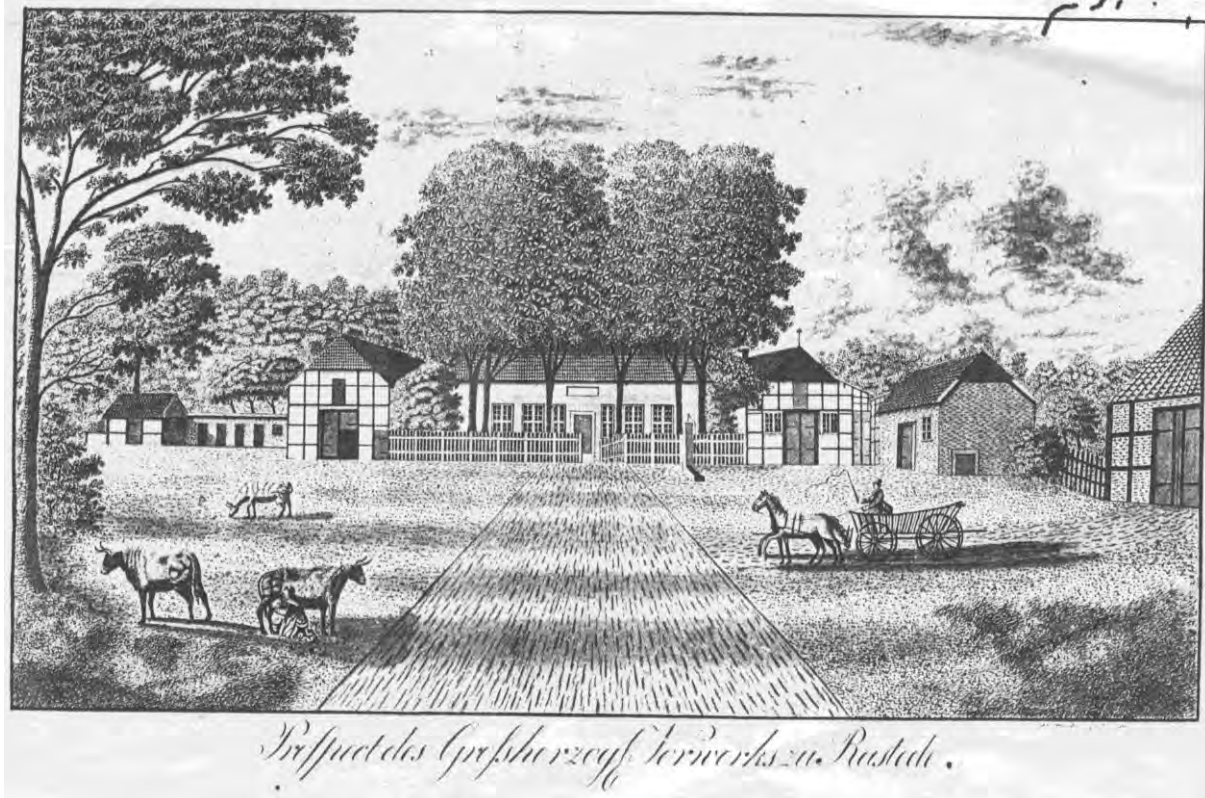
die Ländereien führt und von einer Ansammlung von Gehölzen (evtl. Obst) begleitet wird, stellt die westliche Verbindung die zweite Zuwegung auf „öffentliches“ Areal dar. Gestalterisch wurde sie durch eine einreihige Pflanzung pyramidal wachsender Gehölze akzentuiert.

*Abb. 9: Historische Zeichnung des Vorwerks aus dem Jahr 1834. (Reproduktion aus dem Archiv der Gemeinde Rastede; GAR, Best. GF IV Nr.14)*

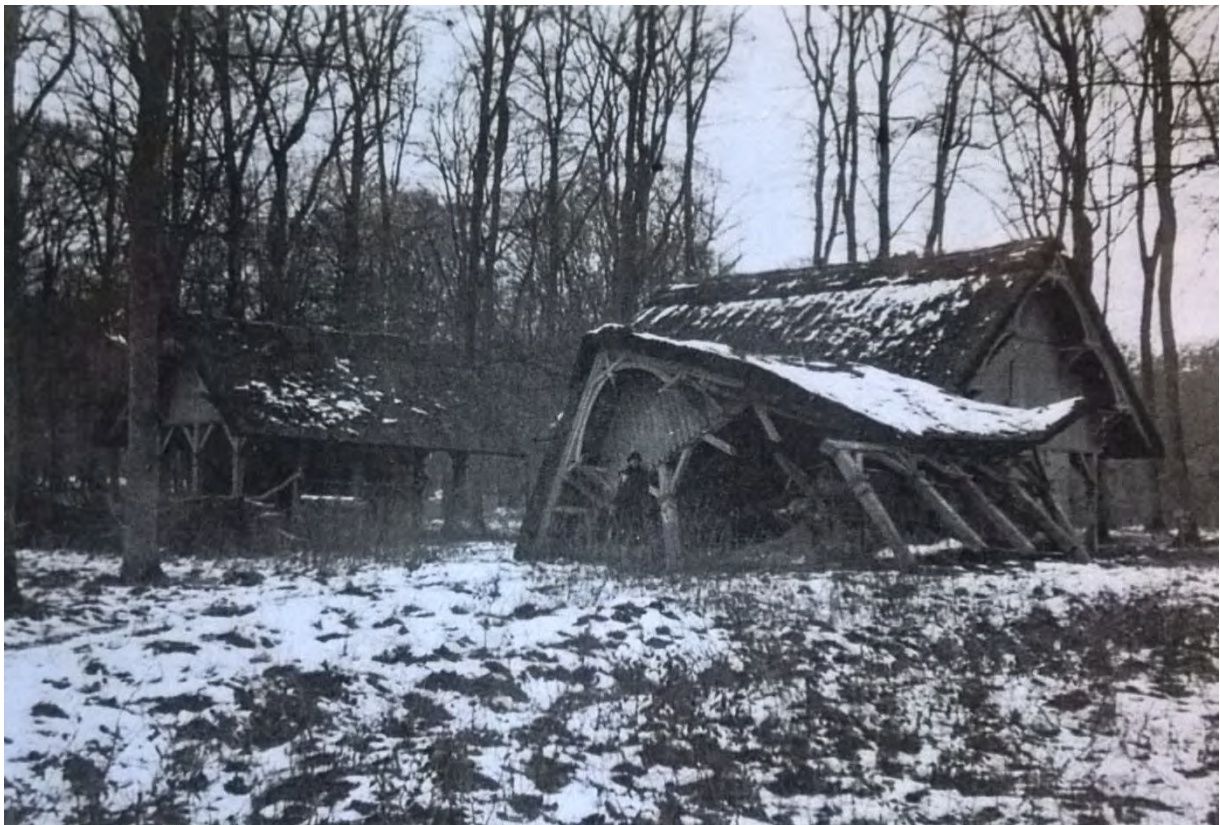
Abb. 10: Abgängige Wildhütten nahe des Rundteichs in einer Aufnahme an Ende des 2. Weltkrieges. (Gemeindearchiv Rastede Bestand Nr. FVI92)

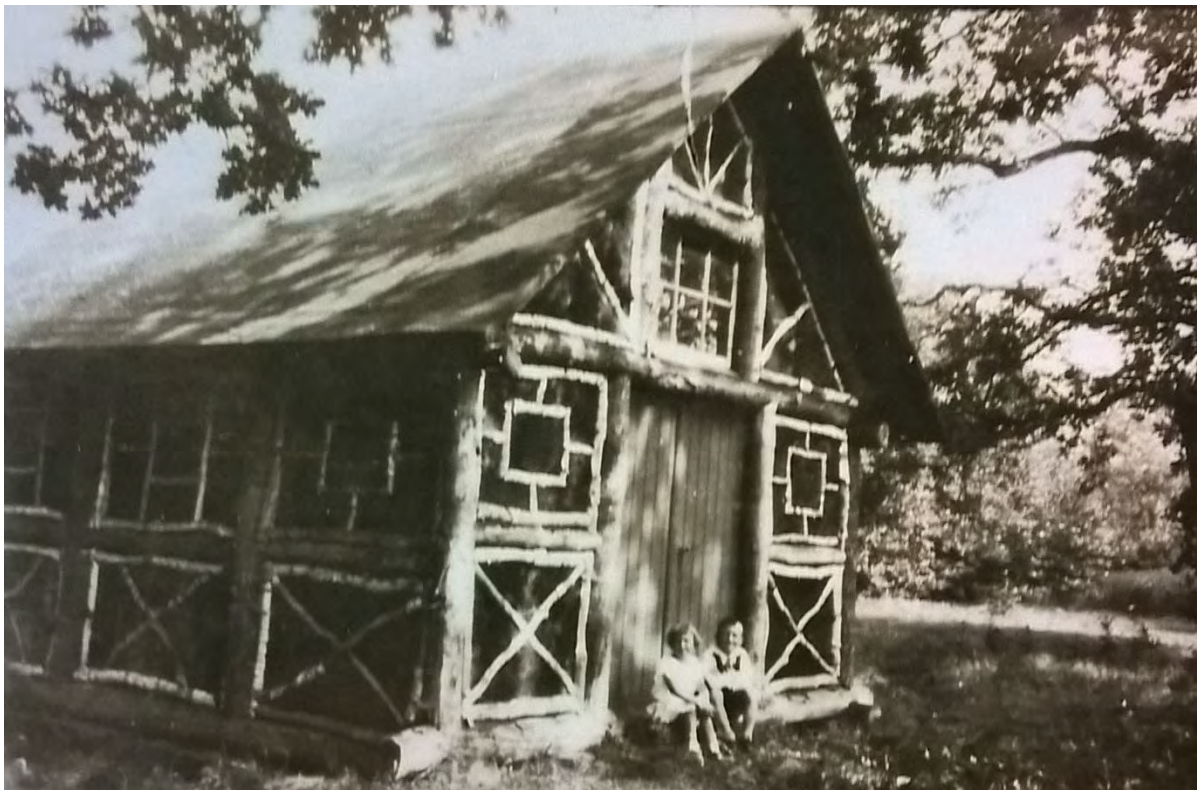
Abb. 11: Knüppelholzhütte im Park. Aufnahme undatiert, vermutlich um 1930. (Gemeindearchiv Rastede Bestand Nr. FVI92)

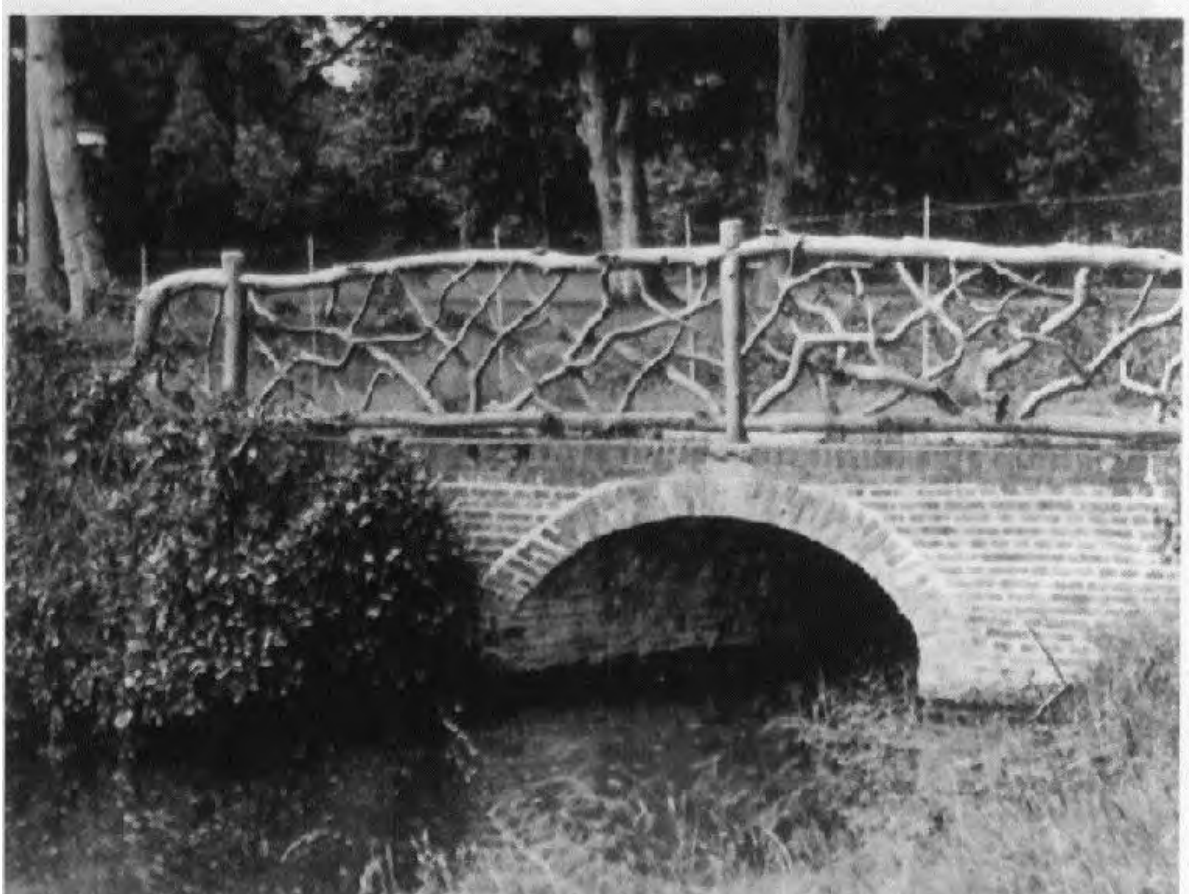
Abb. 12: Massive Ziegelbrücke mit Geländer aus Knüppelholz über die Bäke. Aufnahme um 1900. (Gemeindearchiv Rastede, Bildgutsammlung)

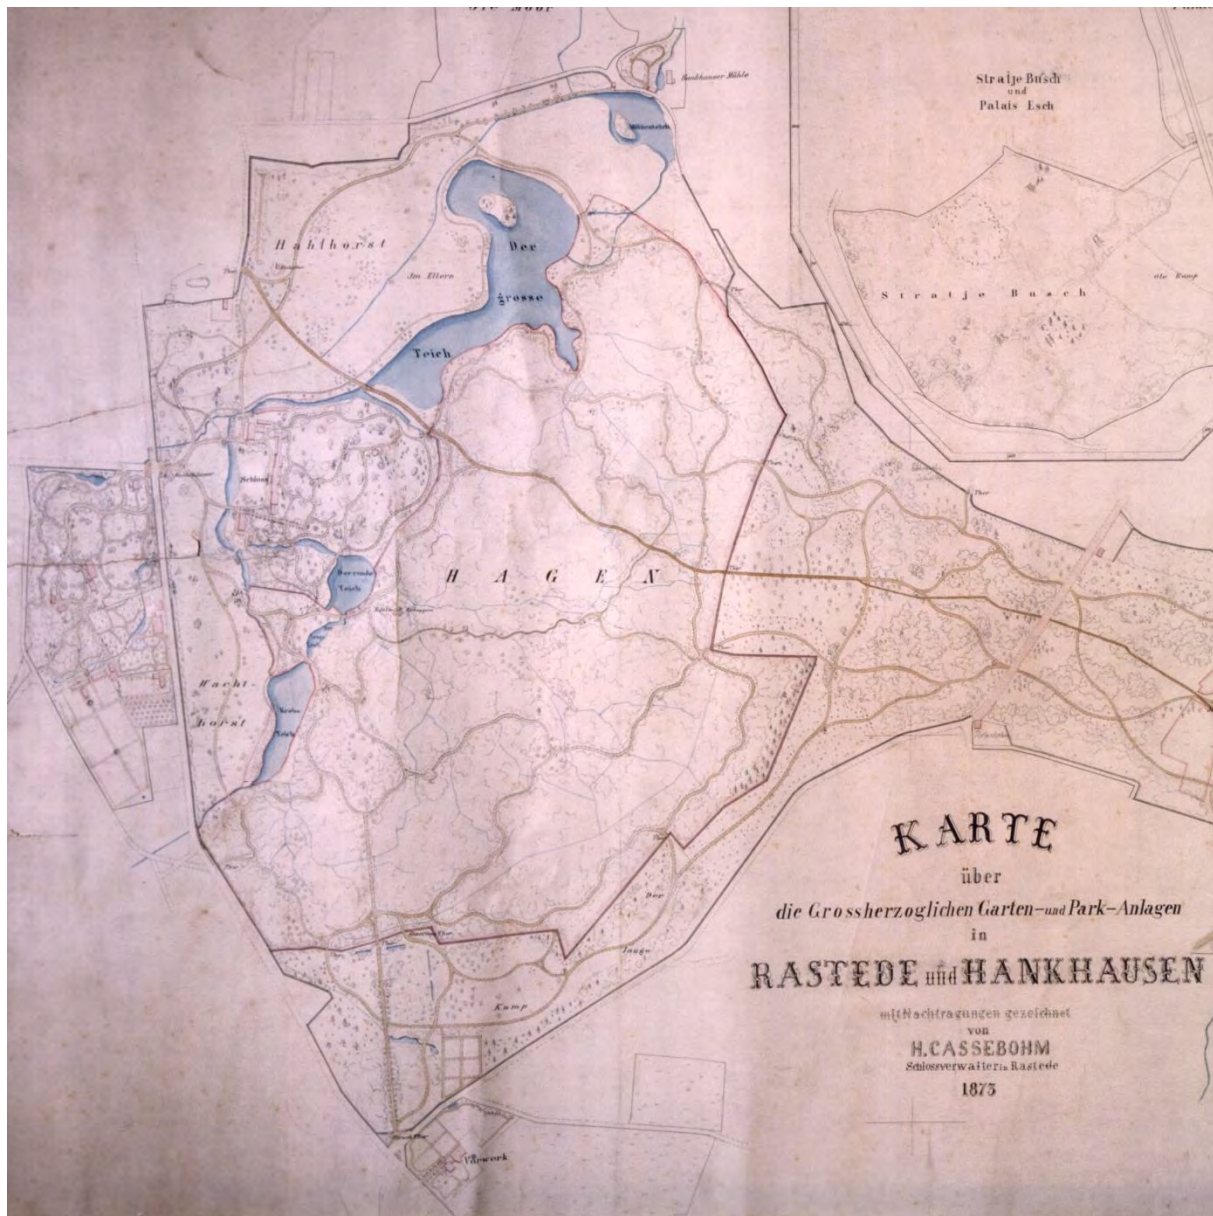
Abb. 13: Ausschnitt des Untersuchungsgebietes im sog. „Cassebohmplan“ von 1873. (Gemeindearchiv Rastede Plansammlung)

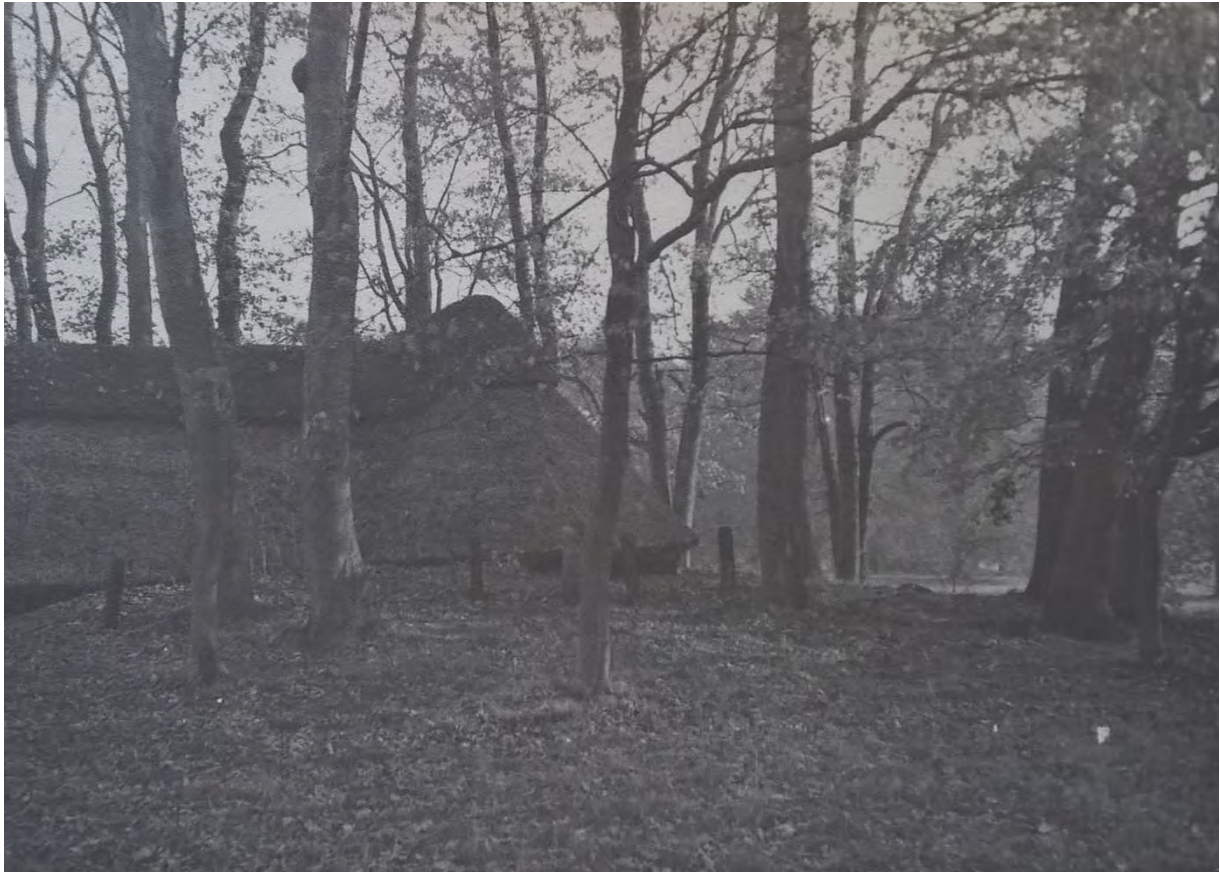
Die Ellernwiese bzw. das Areal des heutigen Turnierplatzes wirkt primär durch großzügige Freiflächen, die in lockerer Abfolge von Gehölzgruppen begleitet werden. Lediglich der Nordrand der Parkanlage weist einen zusammenhängenden, begrenzenden Gehölzriegel auf. Prägend ist darüber hinaus der Verlauf des „Loyer Kirchweges“. Er durchschneidet die Freifläche und stellt den Bezug zur „Ulrichskirche“ her. Wegeverbindungen gibt es, abgesehen von dieser Verbindung, lediglich entlang des „Ellernteihs“. Eine weitere Verbindung verläuft, in etwa mit der Situation an den heutigen Tribünen vergleichbar, im Nordteil der Freifläche. Dort, unweit der „Ulrichskirche“, befand sich einst der Eiskeller des Schlossbezirks, eingefasst von Großgehölzen in recht großer Entfernung zum Schlosskomplex. Die Eindeckung des Daches erfolgte mittels Reet, wie sich anhand einer Fotografie aus den 1930er Jahren erkennen lässt.

Abb.14: Eiskeller um 1930. (Gemeindearchiv Rastede, Bildgutsammlung)

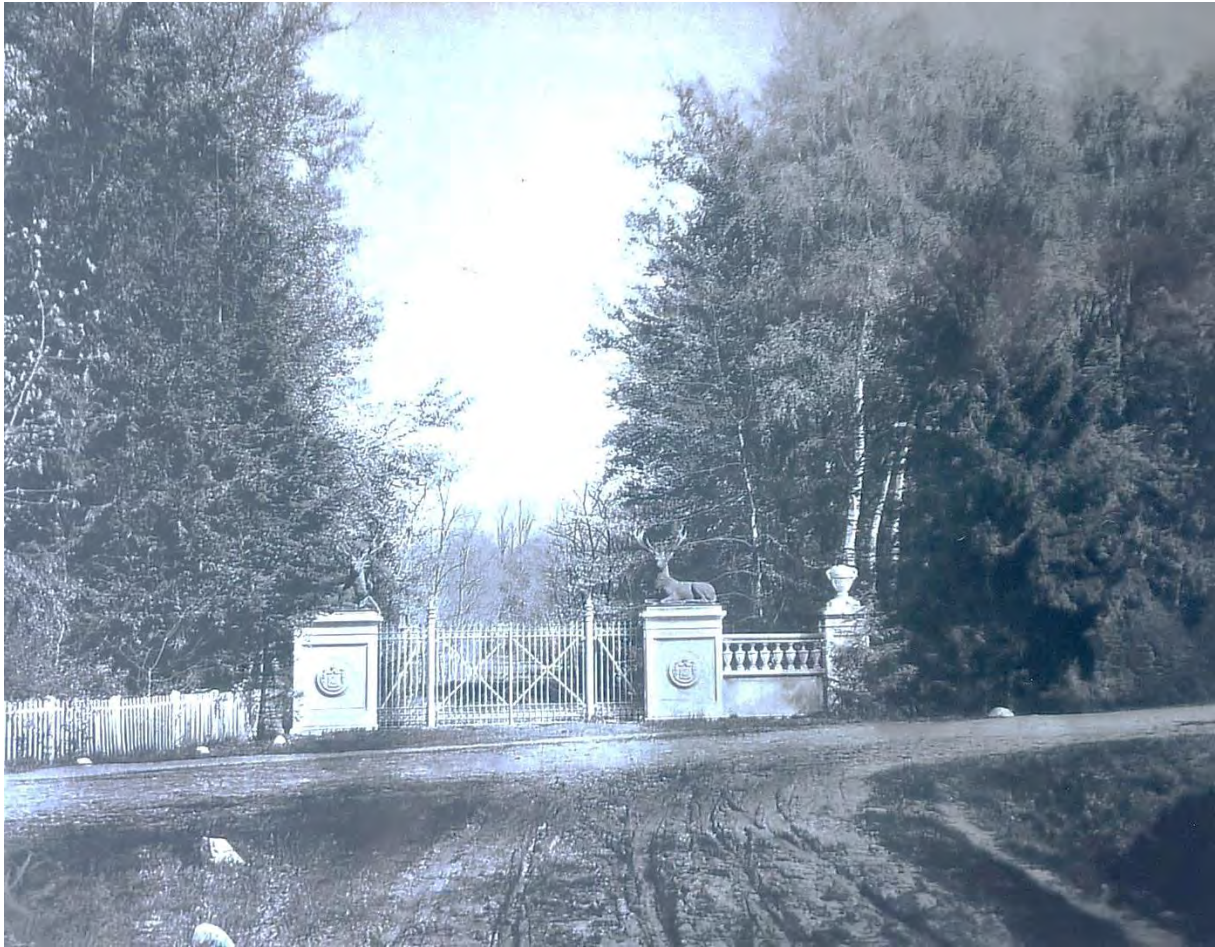
Abb. 15: Fotografie des Hirschtors aus dem Jahr 1897. (Gemeindearchiv Rastede, Bildgutsammlung)

Hirschtor bzw. Vorwerksareal markieren den Beginn der Parkanlage im Süden. Gleichzeitig stellen sie die Verbindung zum Verbindungspark und dem Wildpark Hagen her.

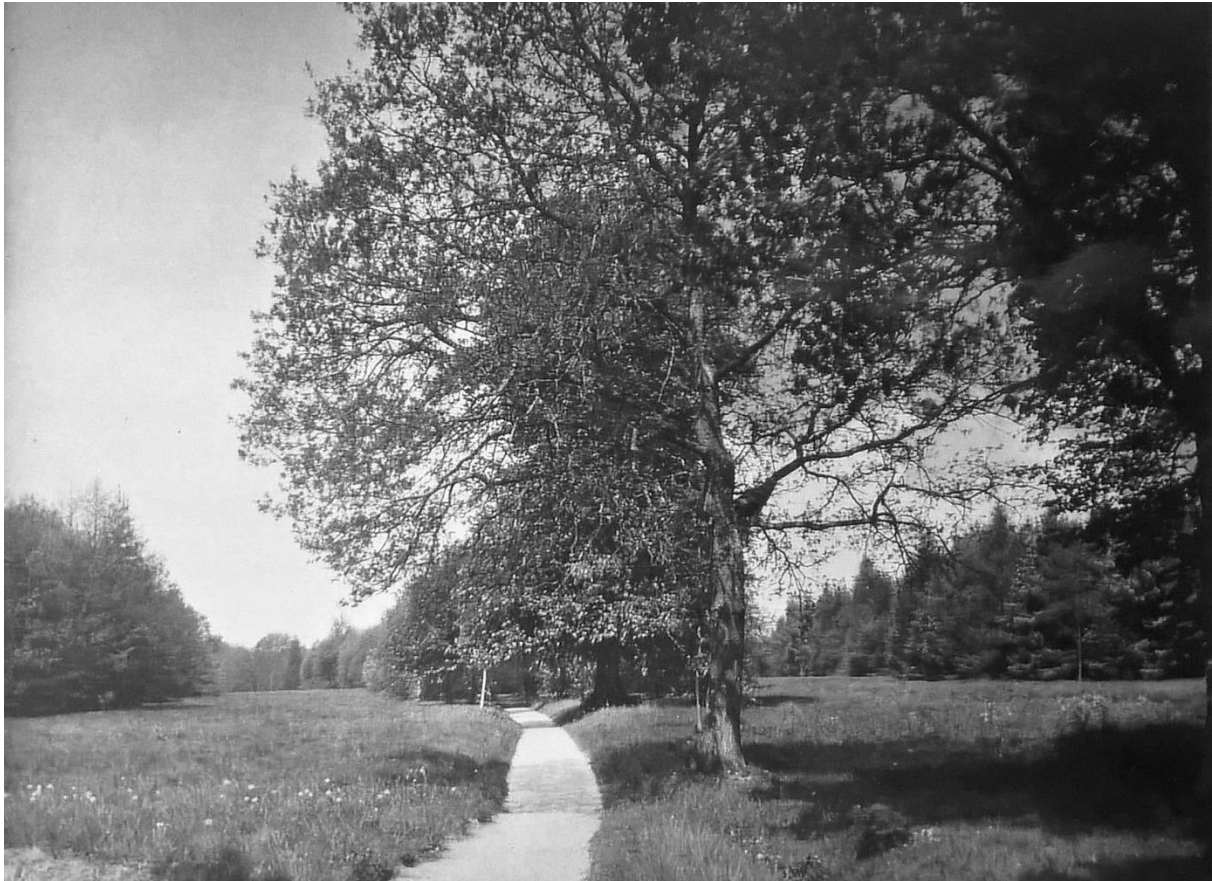
*Abb.16: „Loyer Kirchweg“ im Bereich des Verbindungsparks mit seitlicher Nadelholzkulisse. Aufnahme 1896. (Gemeindearchiv Rastede; Bildgutsammlung)*

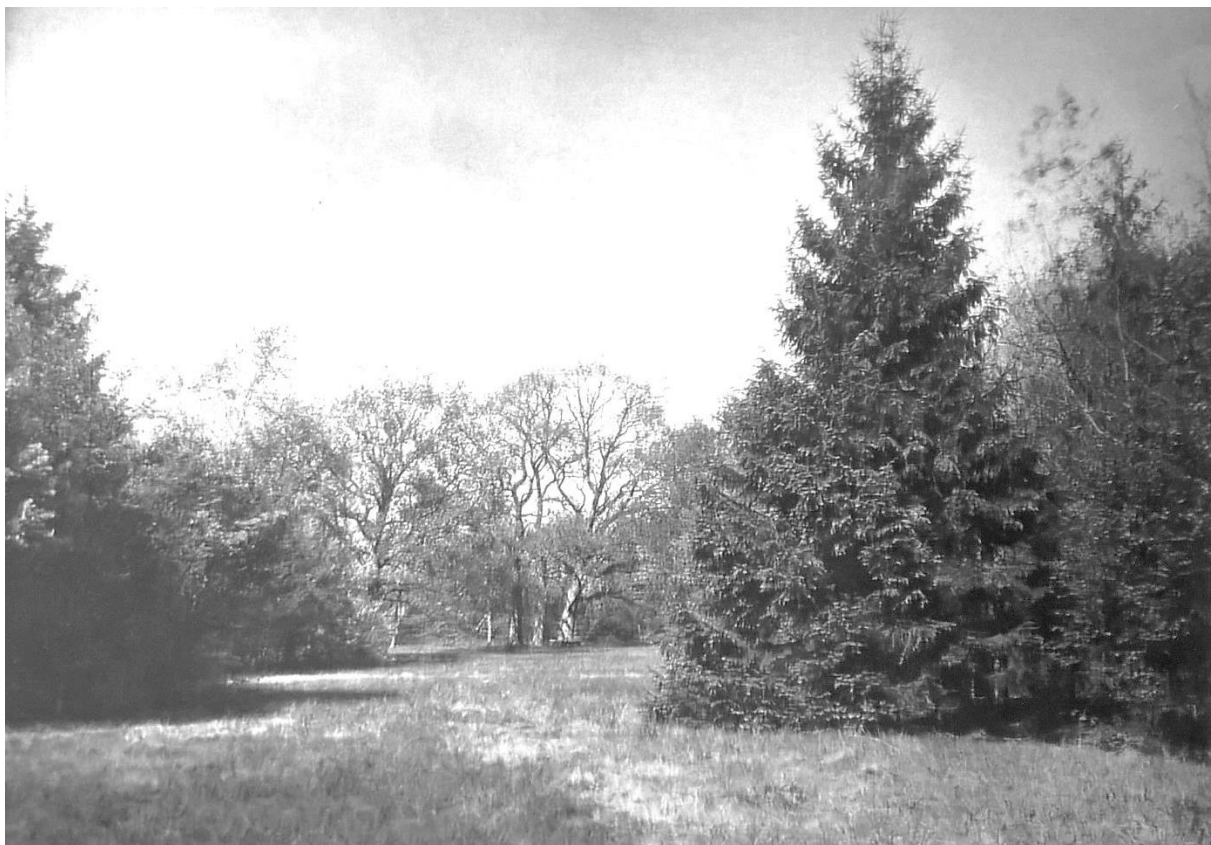
*Abb. 17: Verbindungsparkpartie. In der Bildmitte die markante Eichengruppe mit Kirchweg. Aufnahme von Osten im Jahr 1896. Gemeindearchiv Rastede; Bildgutsammlung)*

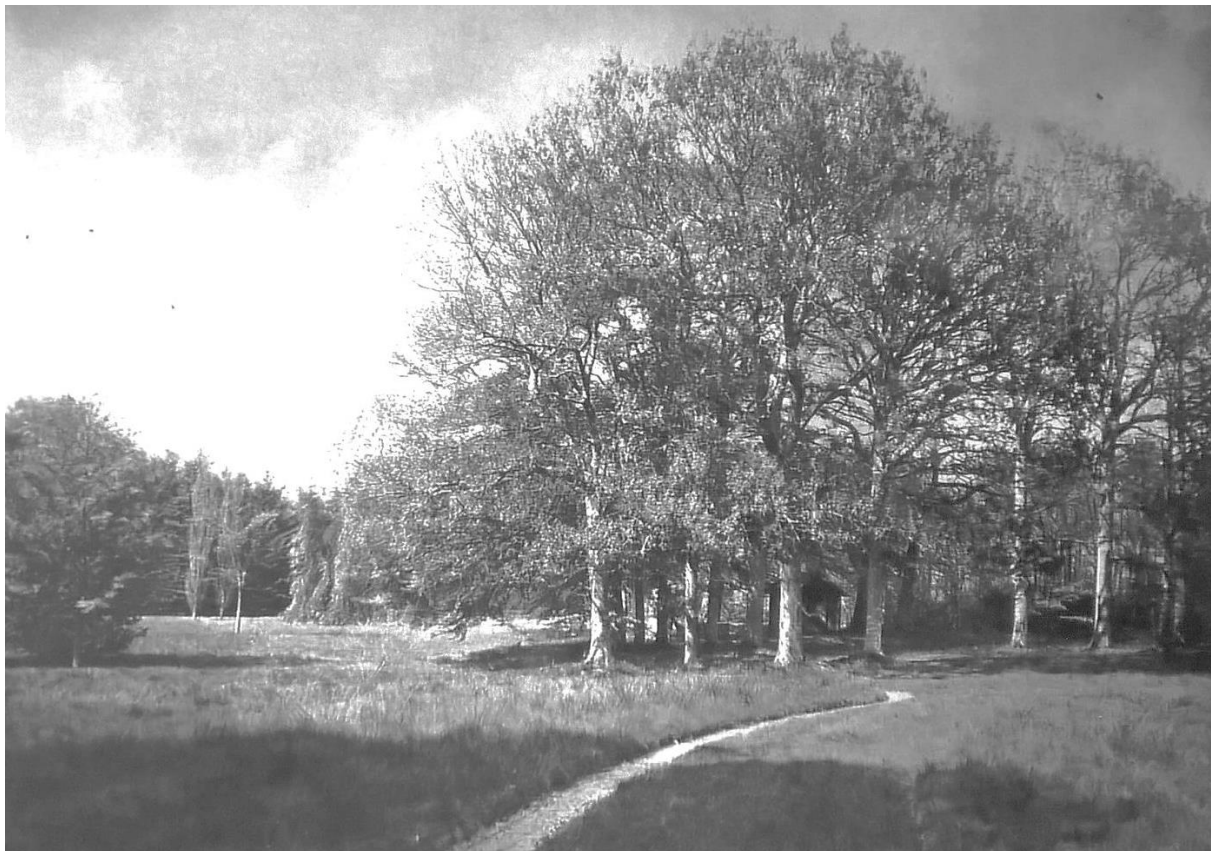
*Abb. 18: Verbindungsparkpartie mit Blick auf Hängebuche und Säulenpappeln. Zwischen der Baumgruppe steht ein „russisches Blockhaus“. Aufnahme von 1896. (Gemeindearchiv Rastede; Bildgutsammlung)*
