# Schlosspark Rastede 2020 Denkmalpflegerische Zielplanung

Auftraggeber:  
**Gemeinde Rastede**  
Sophienstraße 27  
26180 Rastede

Auftragnehmer:  
Dipl.-Ing. Hoeren und Hantke  
Grün- und Landschaftsplanung  
Hauptstraße 19  
31162 Bad Salzdetfurth

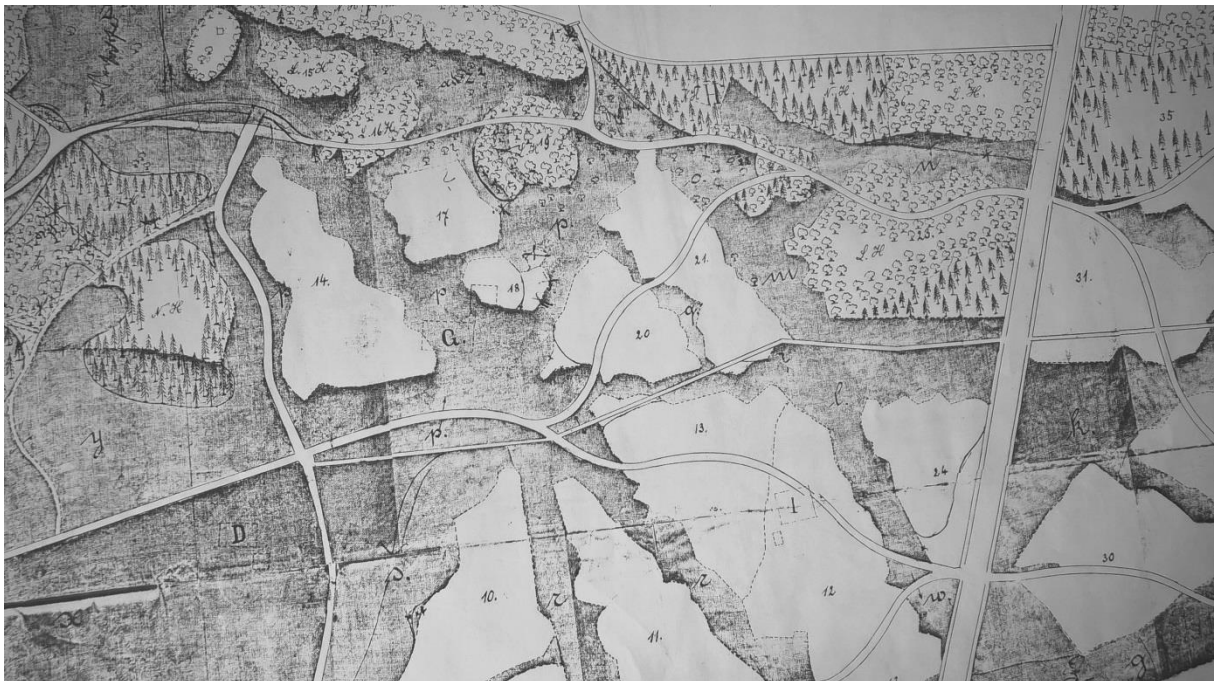
Abb.19: Ausschnitt aus Plan 43-I-47-10 mit der Parkstraße am Ostrand. Die Nummern in den Freiflächen markieren Gehölzzusammensetzungen. Buchstaben mit gestrichelten Linien geben Auskunft über die hier ehemals vorhandenen Hofstellen. Gemeindesarchiv Rastede 43-I-47-10)

Der Abgleich zwischen beiden Plänen (Abb. 19 u.20) zeigt in wesentlichen Teilen eine Übereinstimmung. Bei genauerer Betrachtung erkennt man aber Verfeinerungen in Teilbereichen. Auch ist davon auszugehen, dass in der Zwischenzeit eine ergänzende Ausstaffierung der Anlage erfolgte. Dies dürfte etwa bei der Auswahl von Knüppelholz als Baustoff, oder auch Kleinarchitekturen der Fall gewesen sein. Auch erfolgte die Aufstellung des sogenannten Hünengrabes am Rand der „Wilhelmshöhe“ vermutlich gegen Ende des 19. Jahrhunderts. Interessant ist gerade bei diesem Element, dass es in der Karte keine wirkliche Beachtung findet. Dieser Tatbestand unterstützt die Aussage, dass eine Einbringung erst am Übergang zum 20. Jahrhundert erfolgt ist.<sup>13</sup> Ggf. erfolgte die Aufstellung aber auch erst unter Großherzog Friedrich August nach 1900.

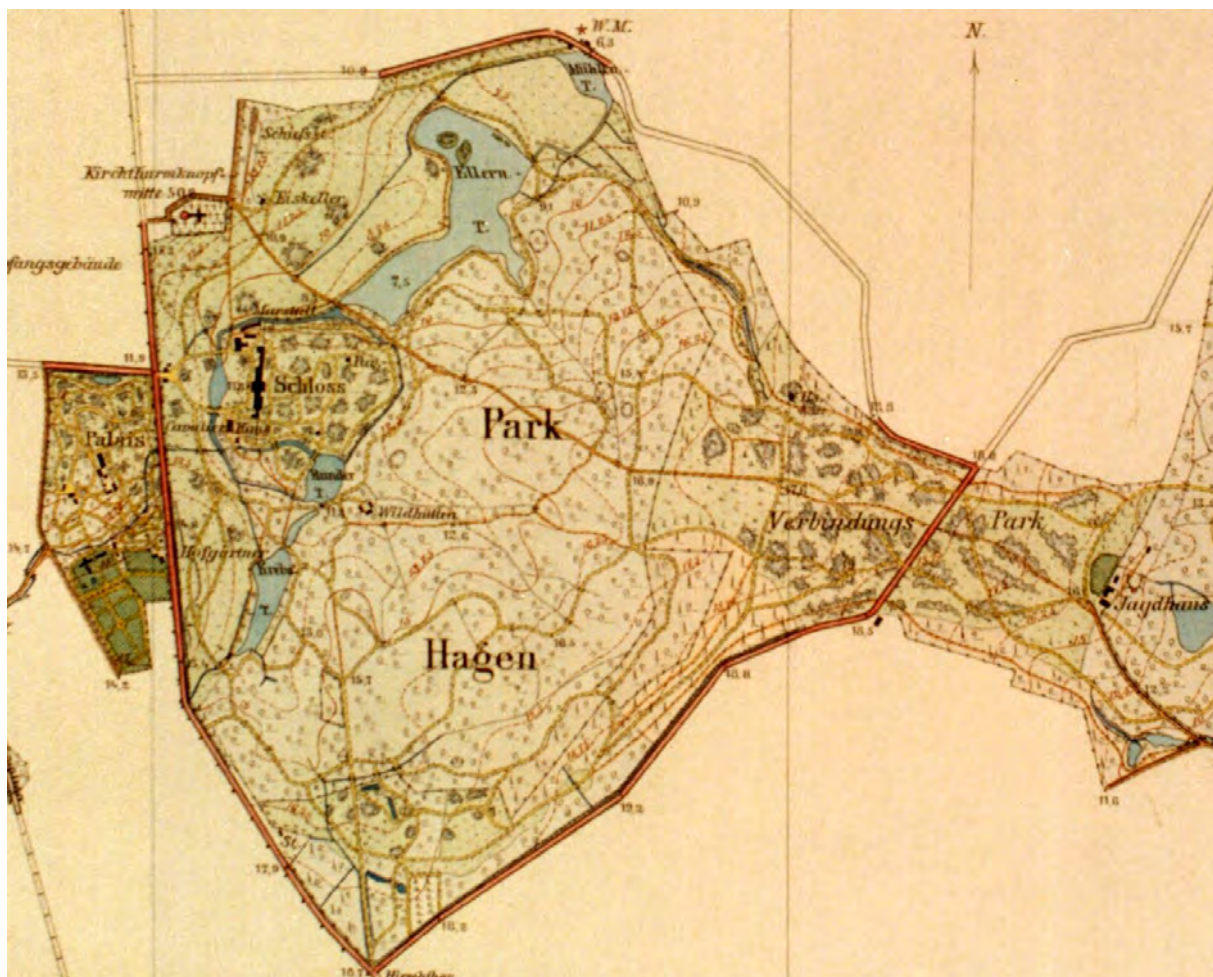
Abb. 20: Ausschnitt aus dem „Lamprechtplan“ von 1898 (Gemeindearchiv Rastede: Plansammlung)

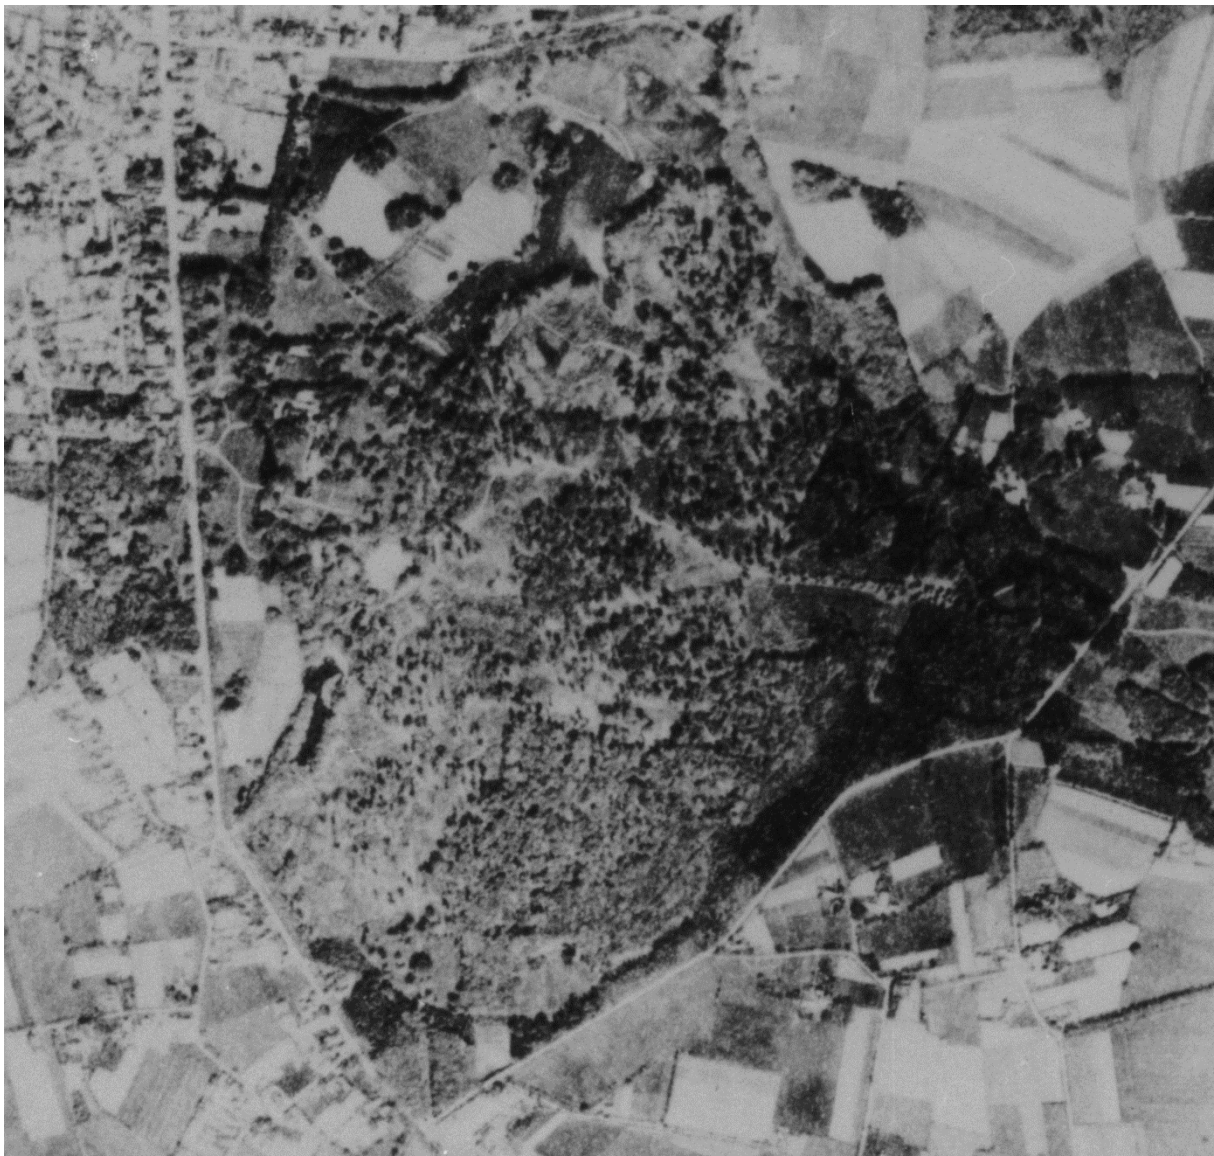
Das Areal des Vorwerksgeländes hebt sich vom umgebenden Bestand bzw. der vollzogenen Flächennutzung durch Holzeinschlag deutlich erkennbar ab. Interessant ist zunächst, dass ein kleines Teilstück an der Oldenburger Straße, das erst nach 1870 dem Park zugeschlagen wurde, nach wie vor optisch heraussticht und weniger Aufwuchs zeigt. Dafür ist der Gehölzaufwuchs auf dem Vorwerksgelände, im Bereich der ehemaligen Umfahrung, umso dichter. Hier erkennt man Altbaumbestand, der offensichtlich sowohl aus Laub- als auch aus Nadelholz bestanden hat. Das Teilstück um die Vorwerkslinden ist, entsprechend der historischen Situation, völlig frei von Gehölzen und besitzt lediglich einige Solitäre. Auch erkennt man die Traufbaumreihe hinter der nördlichen Graft, die das Areal nach Norden begrenzt. Bereits unmittelbar dahinter ist die Partie kahlschlagsgleich, frei von Aufwuchs.

*Abb.21: Luftbild von 1937; Ausschnitt (Landesvermessung und Geobasisinformation Niedersachsen)*

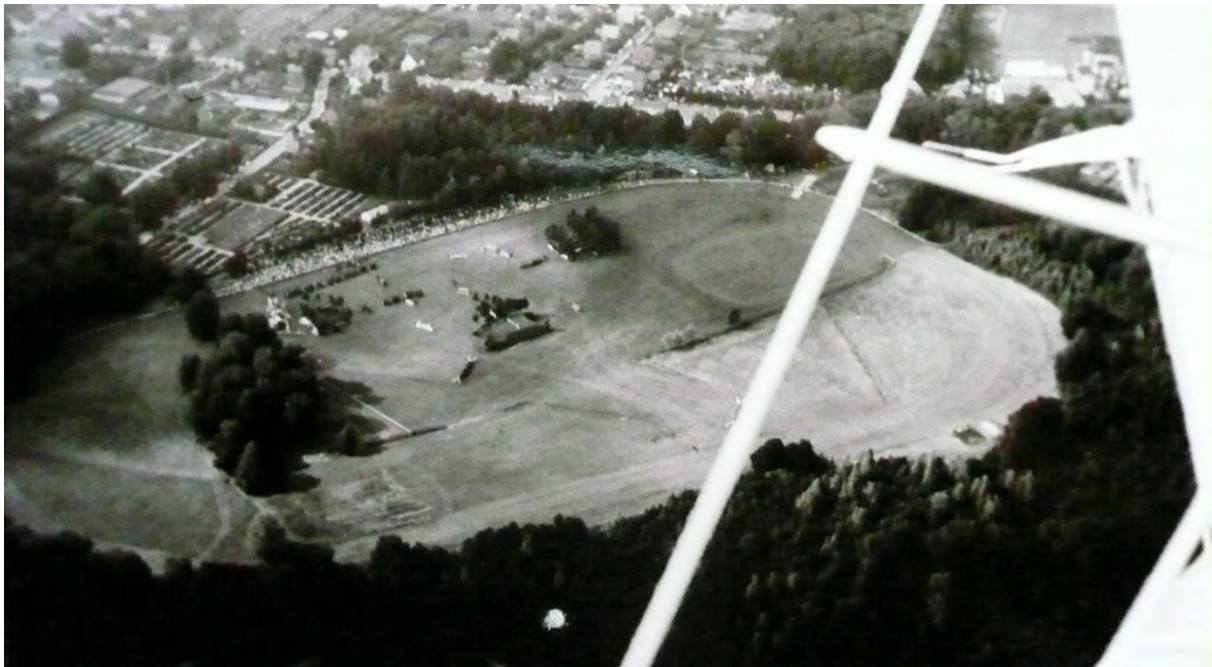
*Abb.22: Luftbildaufnahme des Turnierplatzes aus dem Jahr 1952.  
(Gemeindearchiv Rastede BestandNr. FVIII9)*

Optisch wirkt der Turnierbereich schon jetzt sehr ausgeräumt und hat durch die stellenweise Entnahme der prägenden Gehölzgruppen (clumbs) deutlich von seiner Qualität eingebüßt. Dieser Eindruck wird durch die fehlende Wasserfläche zusätzlich verstärkt. Dennoch wirkt er im Vergleich zur heutigen Situation noch zurückhaltend, da zumindest auf der Luftbildaufnahme die Tribüne kaum auffällt und auch die Einfassung nicht wahrnehmbar ist.

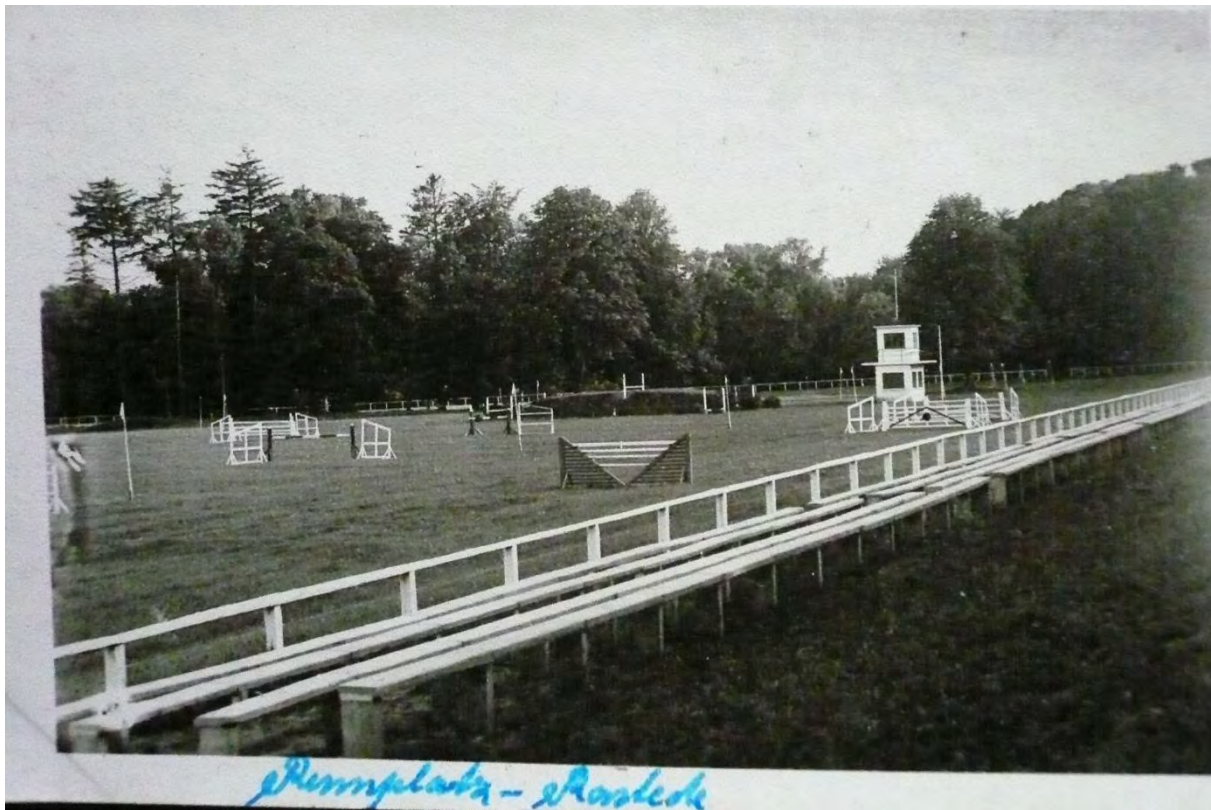
Abb. 23: Turnierplatz Rastede 1949/50. (Gemeindearchiv Rastede Betand Nr. F VIII 37)

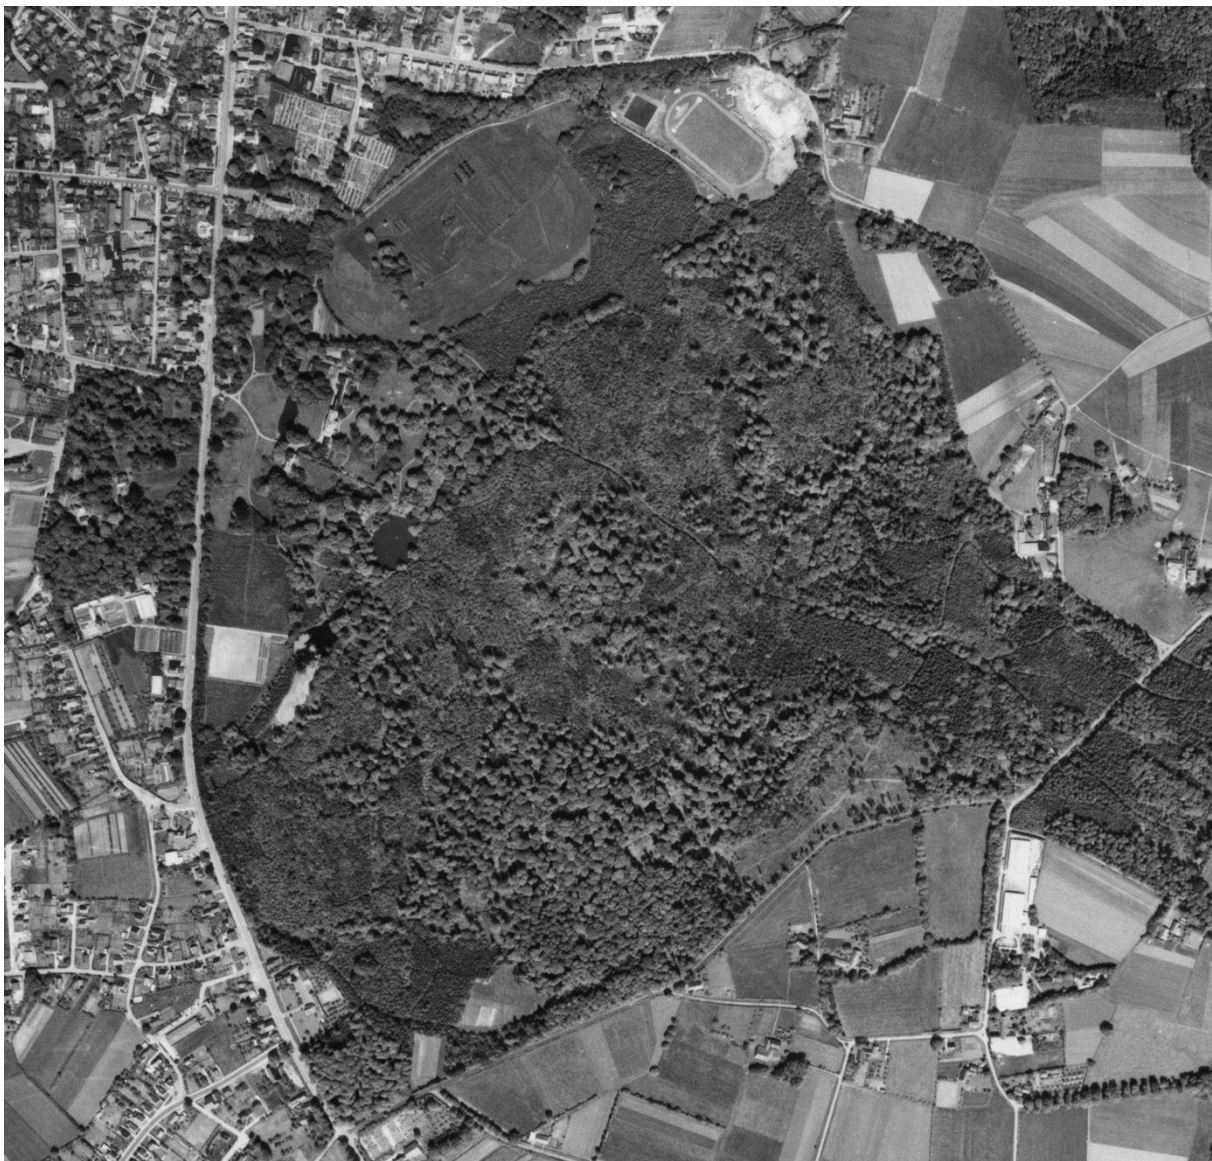
Der Park Hagen weist am Übergang zum Schlossareal und dem „Ellernteich“ einen geschlossenen Gehölzgürtel auf, der überwiegend aus Altbäumen besteht. Dahinter, in Richtung Süden und Südosten, ist der Bestand inhomogen. Die in den Aussagen zum Luftbild von 1937 getroffenen Thesen von partiellen Kahlschlägen bzw. Aufforstungen werden durch das Luftbild von 1963 gestützt. Zusammenhängender Altbau Bestand kommt primär im Umfeld der „Wolfsschlucht“ sowie zwischen „Loyer Kirchweg“ und Vorwerk vor und endet etwa in Höhe des Sängerplatzes. Das gesamte Areal wird fortan scheinbar ausschließlich unter ökonomisch-forstlichen Aspekten bearbeitet, da sogar der Bereich des Kirchwegs in Höhe der Kastanienallee bepflanzt wurde. Die Aufpflanzung ehemals offener Verbindungsparkpartien setzt sich erkennbar auch auf der gegenüberliegenden Seite der Parkstraße fort.

Wegeverbindungen sind nur bei sehr genauer Betrachtung auszumachen. Besonders fällt hierbei der Kirchweg ins Auge. Aber auch im Bereich des Verbindungsparks und zwischen Erika-feld und Vorwerk erkennt man Strukturen.

Abb. 24: Luftbildausschnitt von April 1963. (Quelle LGLN, Streifen/ Bildnummer: 4/8704)

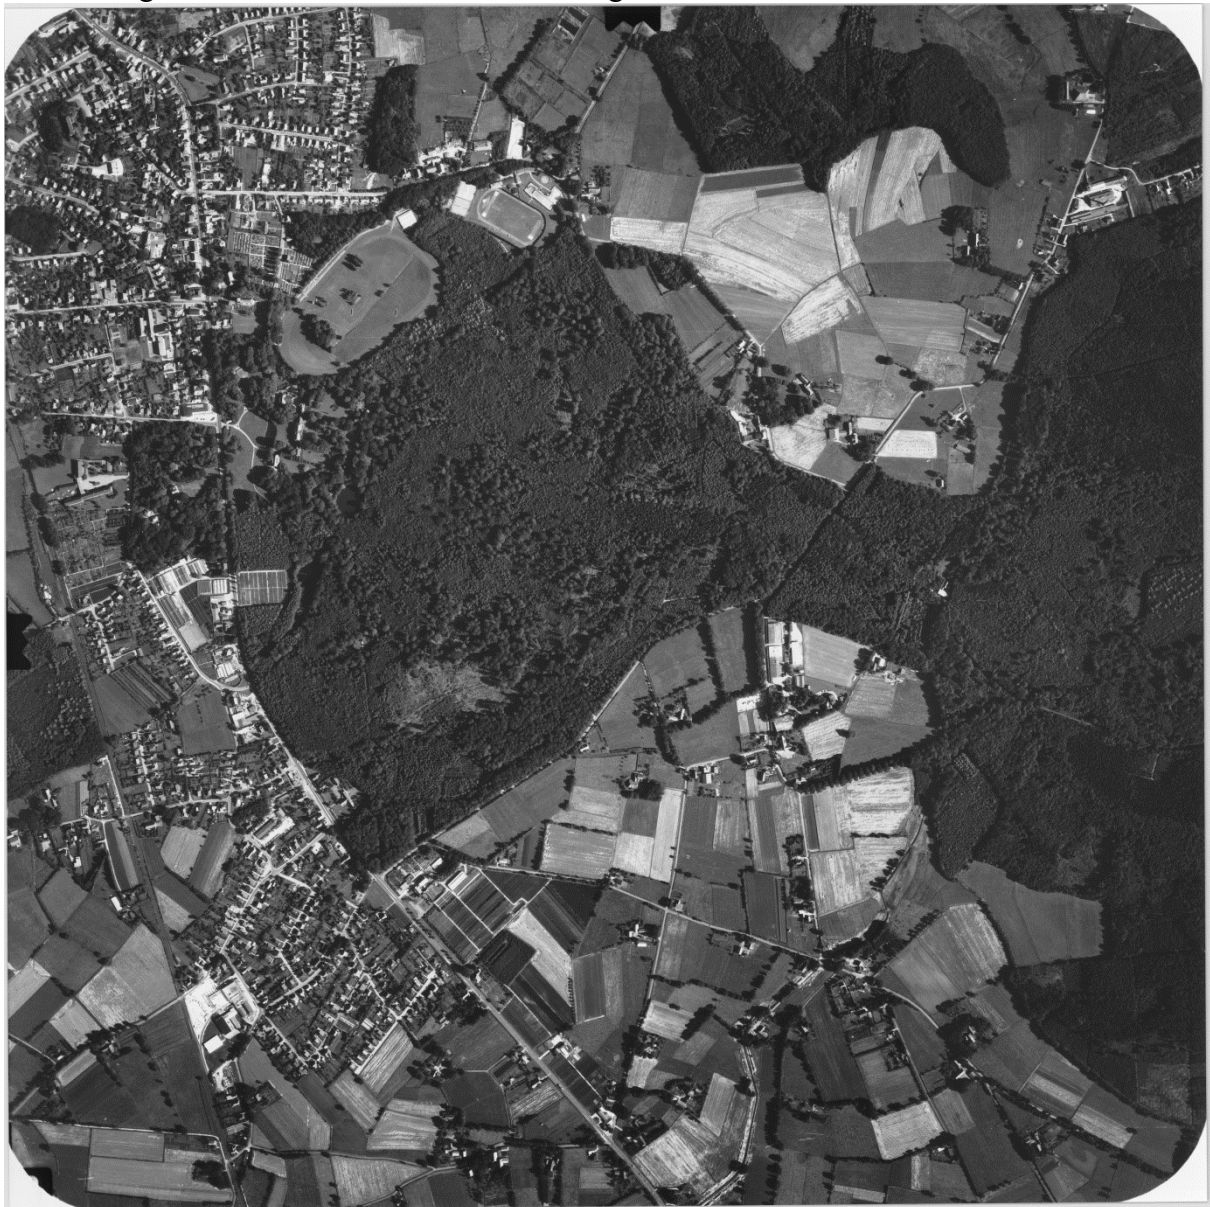
Zahlreiche neue Aussichtsflächen, deren Bodenmaterial vermutlich beim Aushub des „Ellernteichs“ zu Tage gefördert wurde, „bereichern“ inzwischen das Landschaftsbild, haben jedoch keinerlei Verbindung zur historischen Parksituation und stellen stattdessen eine massive Beeinträchtigung dar. So gibt es am Ostufer des Teiches neuerdings eine Aussichtskanzel. Ursprünglich gelangte man hier, aus der „Wolfsschlucht“ kommend, auf offenes Terrain und sollte durch die Weite der Wasserfläche erfreut werden. Es bedarf vermutlich keiner weiteren Erläuterung, welchen Ausblick Besucher dort „genießen“.

Abb. 25: Luftbildausschnitt August 1972. (LGLN Streifen/ Bildnummer: 13/78 und 13/76)

Besonders auffällig sind die Veränderungen am „Ellernteich“ selbst. Obwohl seine Instandsetzung äußerst lobend hervorgehoben werden muss, entsprechen die Maßnahmen nicht völlig dem Ursprung. Vor der Uklei-Bucht befindet sich seither eine neue Insel, die dem Gewässer an dieser Stelle die gestalterisch bezweckte Wirkung nimmt. Dafür fehlt dem Teich seither seine nordwestliche Kante mit dem so markanten Inselpaar. Beide Inseln sind zwar, im Hin-

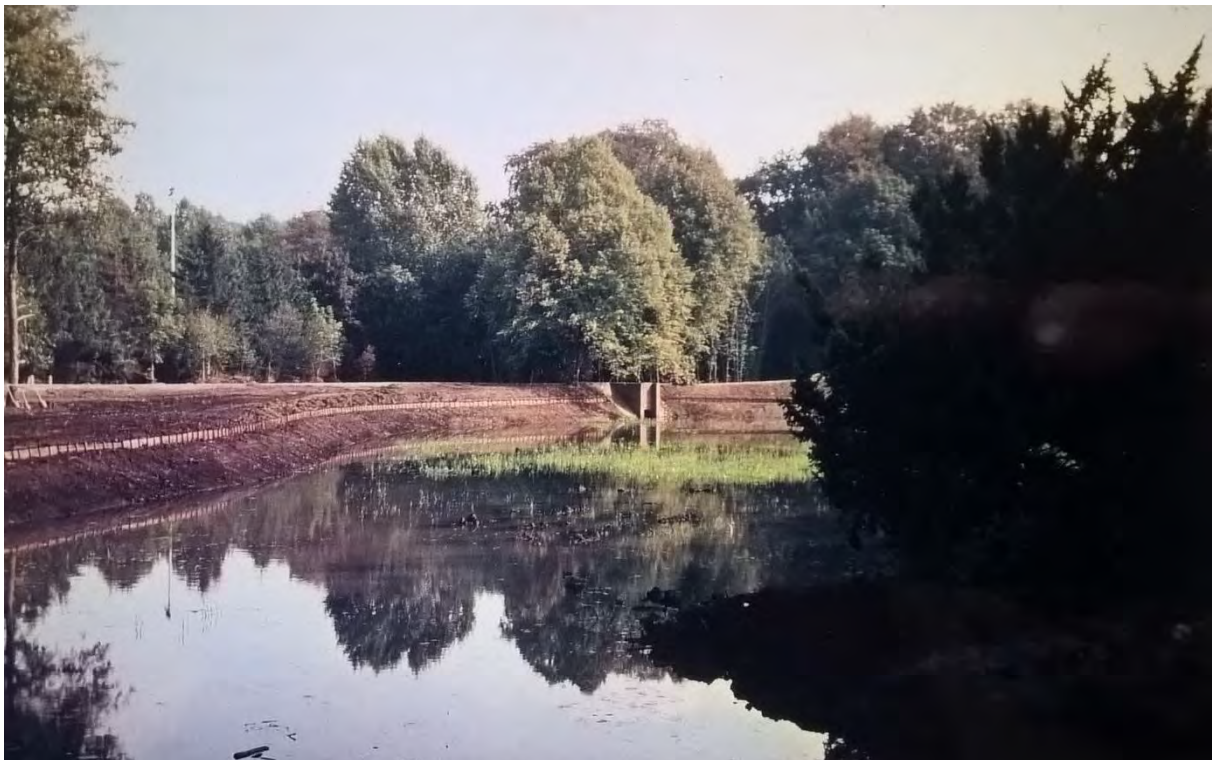
*Abb. 26: Partie des wiederhergestellten „Ellernteichs“ mit Überlaufbauwerk, Ufersicherung, und Aufwuchs der verbliebenen Doppelinsel am rechten Bildrand. Hinter dem Überlaufbauwerk erkennt man den beginnenden Rodelhügel als Neuschöpfung. (Gemeindearchiv Rastede, Bestand Nr. FVIII42)*

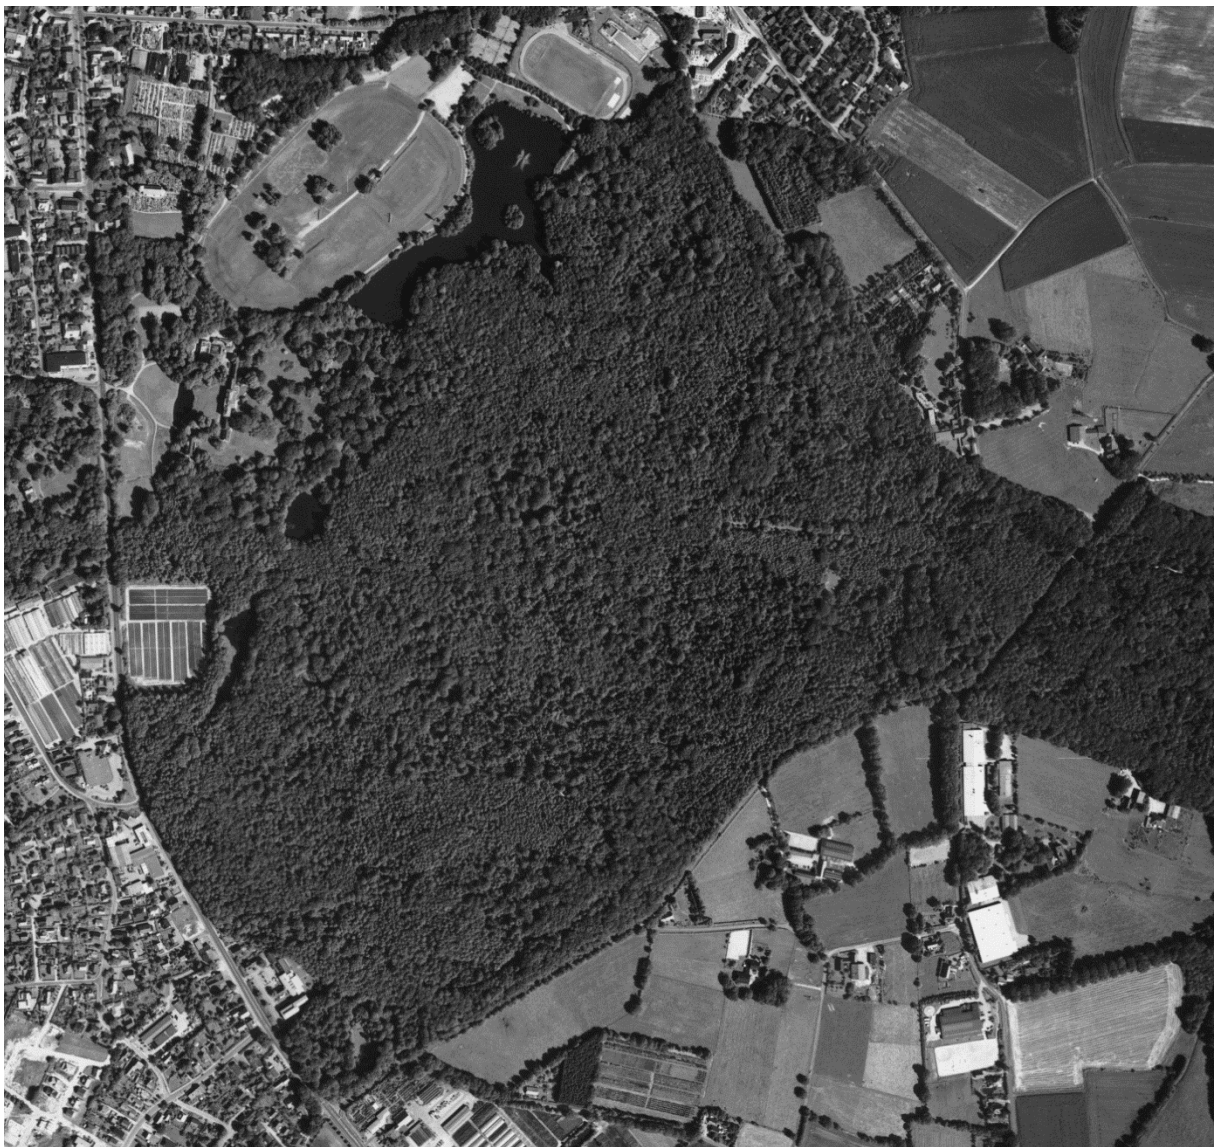
Eine weitere Luftbildaufnahme aus dem Jahr 1995 zeigt erfreuliche Veränderungen gegenüber 1980. Der „Ellernteich“ ist wieder als funktionsfähiges Gewässer erkennbar. Allerdings wurde er in seiner Größe begrenzt und musste die Doppelinsel einbüßen. Die Dimension wurde auf das heute bekannte Maß mit der angrenzenden Parkplatzfläche begrenzt. Vermutlich als gutgemeinte Idee entstand vor der Uklei-Bucht eine neue Insel, die mit intensivem Gehölzaufwuchs versehen ist. Sie nimmt dieser markanten Einbuchtung viel von ihrer Tiefe. Der Turnierplatz besitzt in der Zwischenzeit eine ausgebaute Zufahrt, die die Fläche in zwei Teile zerschneidet. Hindernisse, wie Holstenwall oder Pulvermanns Grab, sind durch seitlichen Gehölzaufwuchs erfreulich eingewachsen und treten konstruktiv etwas zurück.

Abb. 27: Luftbildausschnitt August 1995. (LGLN Streifen/ Bildnummer: 10/243 und 10/241)

Der innere Schlosspark und die Schlosszufahrt präsentieren sich in gewohnter Weise offen und parkartig strukturiert, mit einem Wechselspiel aus Rasen und Gehölzgruppen. Allerdings hat der Aufwuchs in Richtung Oldenburger Straße zugenommen und bildet nun einen dichten Riegel. Ein Sichtbezug zum Palais ist nur noch eingeschränkt erkennbar.

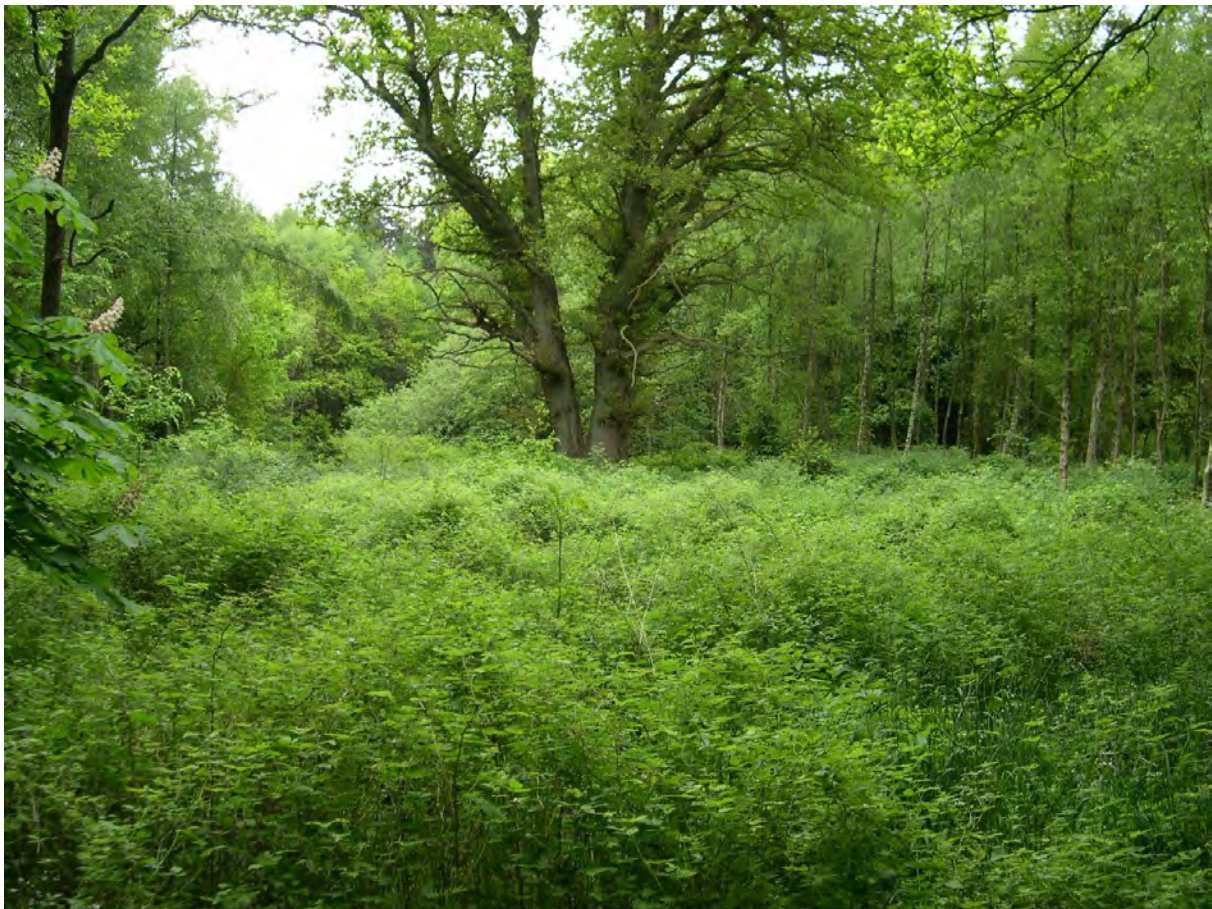
*Abb. 28: Situation im Bereich der Kastanienallee mit Blick auf die Drillingseiche vor der Wiederherstellung im Jahr 2004. (v.Hoeren, 2004)*

Im Jahr 2004 wurde anhand eines durch unser Büro verfassten Gutachtens der Grundstock für eine partielle Wiederherstellung des Verbindungsparks im Bereich der sog. „Kastanienallee“ gelegt. Mit der Umsetzung der Maßnahme wurde noch im gleichen Jahr begonnen.

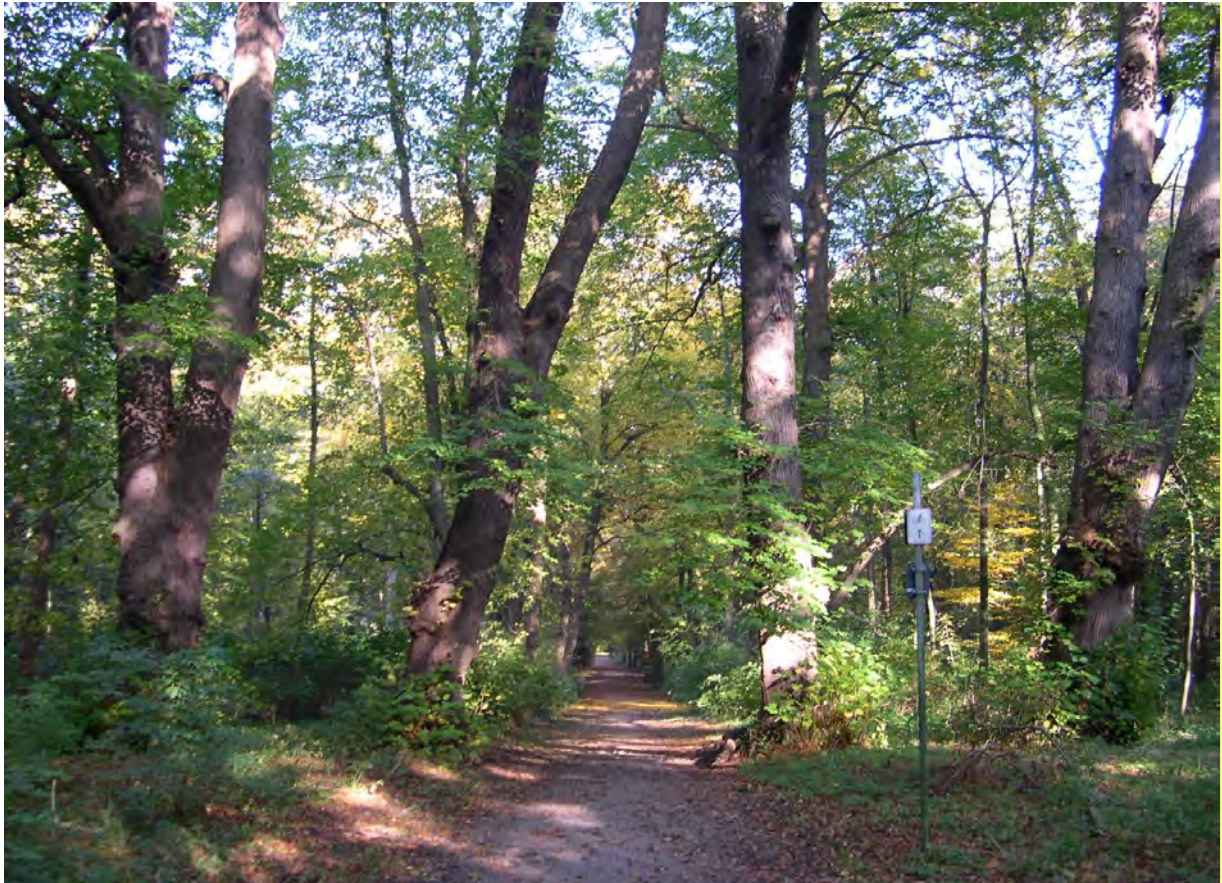
*Abb. 29: Vorwerkslinden vor der Freistellung im Jahr 2005. (v. Hoeren, 2005)*

2005 wurde ein Gutachten zum Umgang mit dem Vorwerksgelände an unser Büro vergeben. Wie bereits bei der Kastanienallee war auch hier der Freundeskreis der Auftraggeber. Auf Grundlage des Gutachtens wurde das Vorwerksareal seit 2007 sukzessive wiederhergestellt. Die Umsetzung ist gegenwärtig noch nicht abgeschlossen.

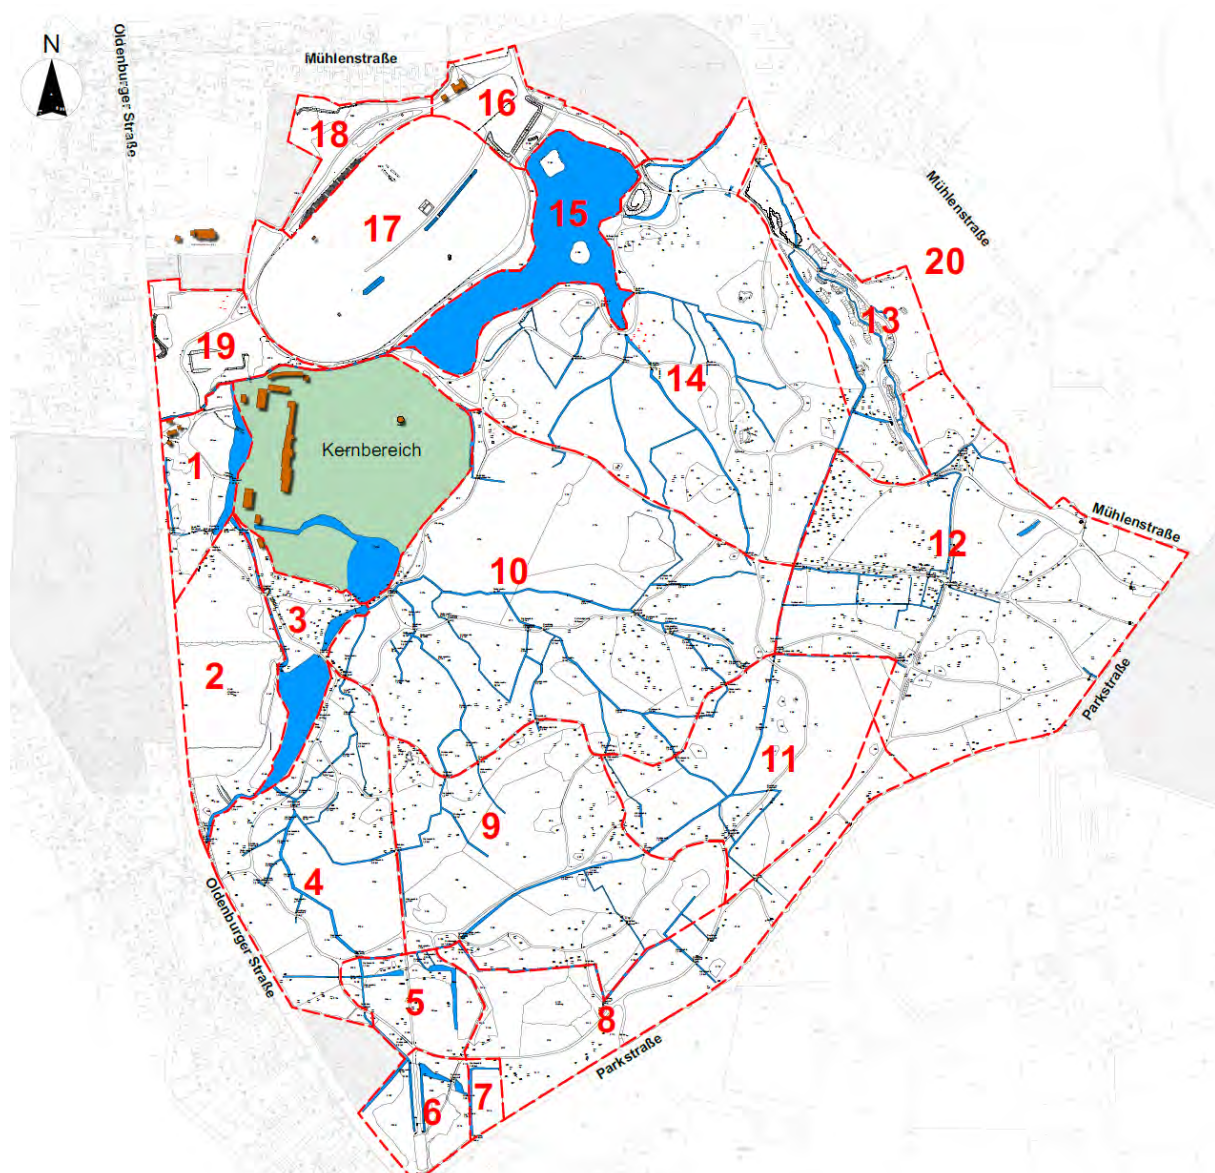
Abb. 30: Darstellung des Untersuchungsgebietes und der Einzelräume. (Hoeren und Hantke, 2018)

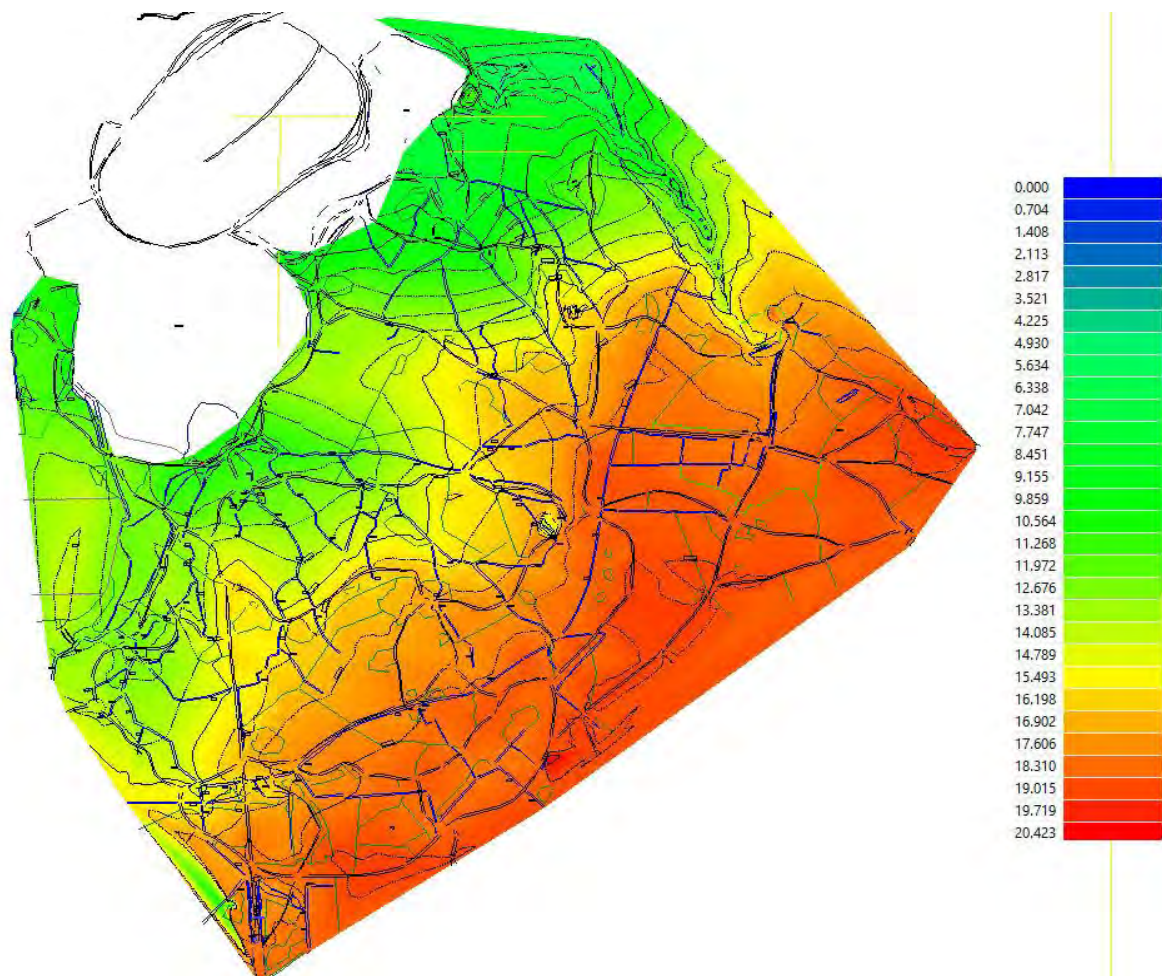
Abb. 31: Höhenmodell der Parkanlage erstellt auf Basis der Geländevermessung. Die Darstellung der Höhen erfolgt über die seitliche Skala als NHN Höhe. (Schmidt Vermessung; 2018)

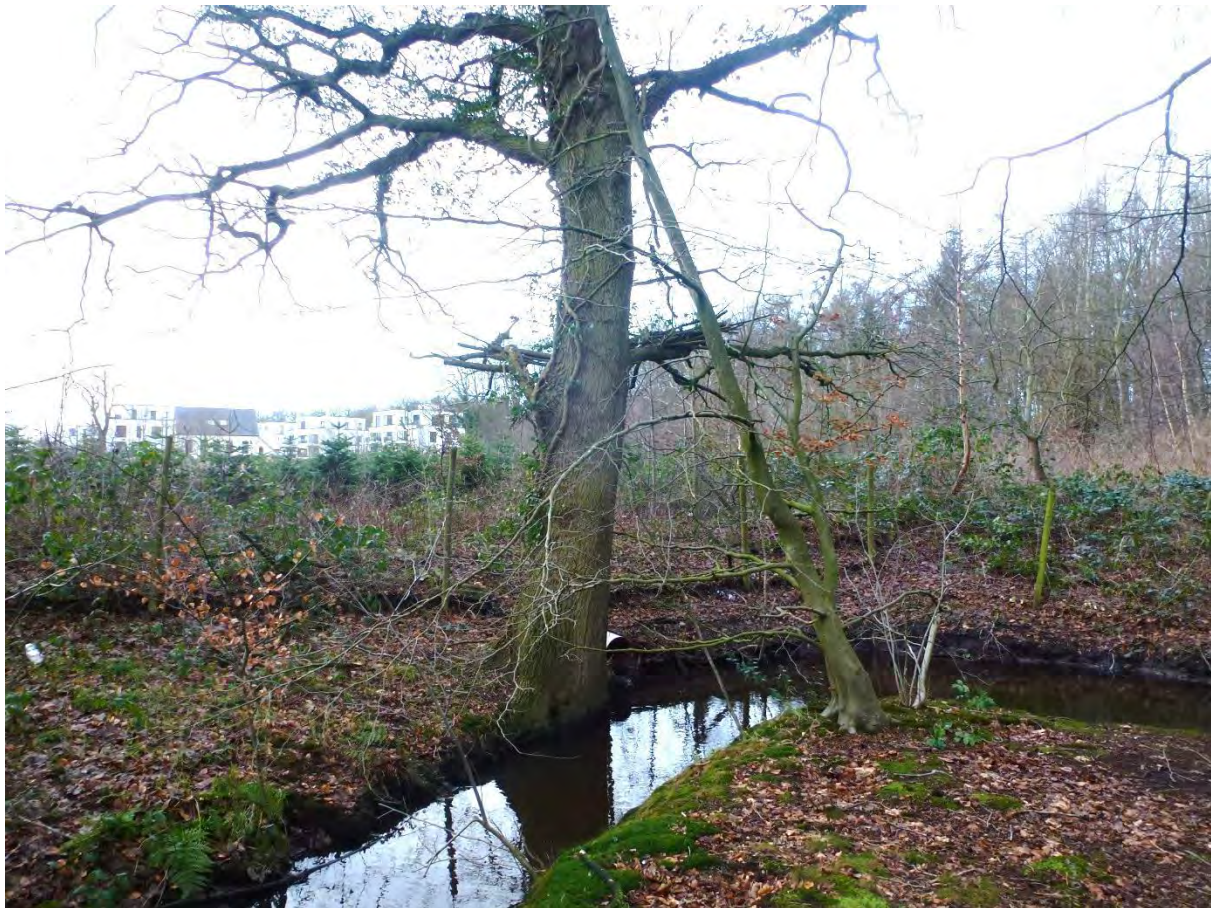
*Abb. 33: Blick über den nordwestlichen Teil der Wachhorst mit Christbaumkultur und Stangenholz.  
(v. Hoeren, Frühjahr 2018)*

Bereits weiter oben im Text wurde auf Fläche F 148 eingegangen, bei der es sich um eine gartenbauliche Sonderkultur handelt. Diese Partie, wird in Richtung Kребsteich von den Flächen 147 und 149 abgeschirmt. Neben linearen Vorkommen aus Rhododendren, befinden sich hier auch Laubholzbestände mit Stammstärken zwischen 20 bis 40 Zentimeter Durchmesser. Unter den Arten sind insbesondere Birke, Ahorn, Erle und Buche vertreten. Hinzu kommen Lärche und Eiche. Der Aufwuchs ist als hainartig zu bezeichnen. Strauchiger Unterwuchs fehlt überwiegend. Partiiell kommen allerdings flächige Bestände aus Heidelbeere vor. Innerhalb der Bestandfläche F 149, befinden sich Solitärbäume des Ursprungsbestandes.

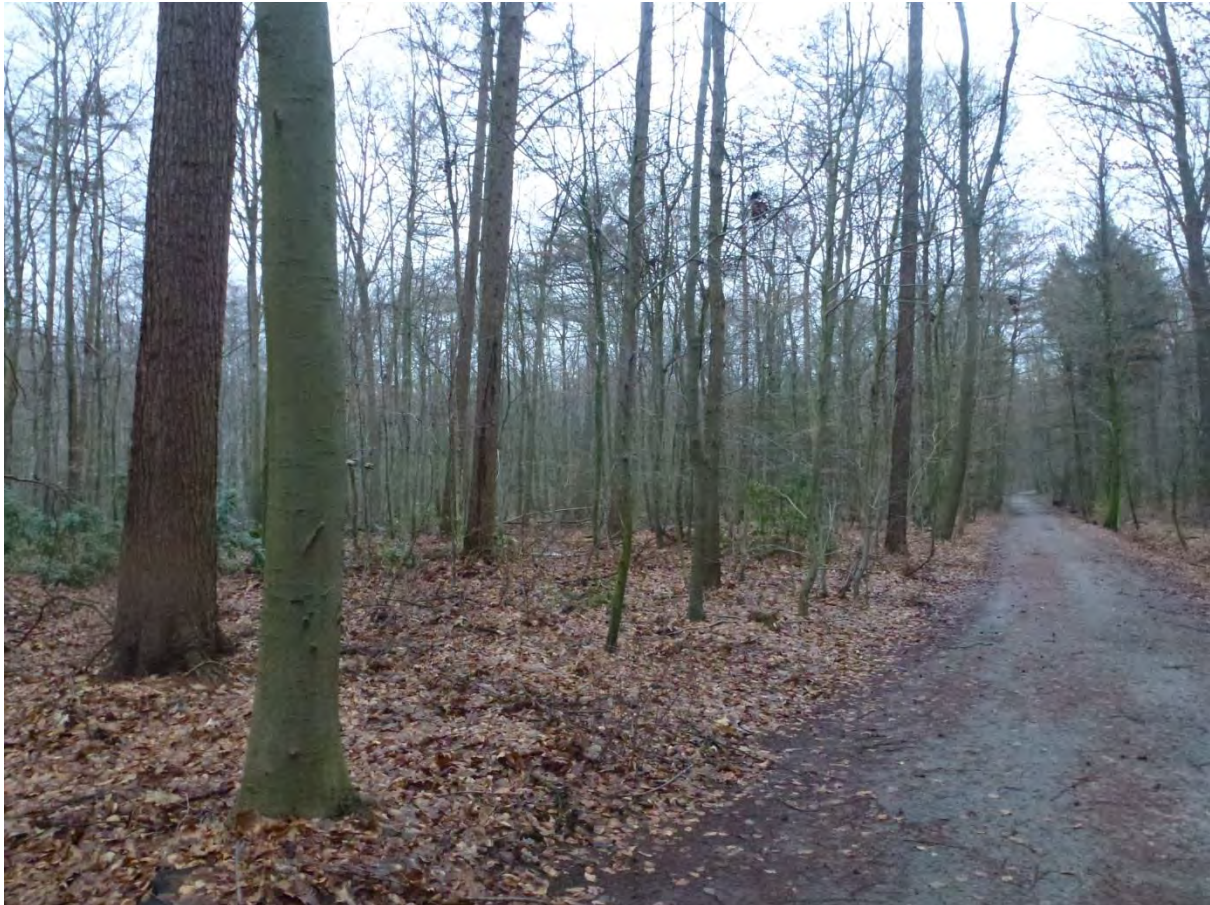
*Abb. 35: Situation von Gehölzpartie F134 im Januar 2018. Der Weg am rechten Bildrand zeigt die Hauptwegeverbindung vom Hirschtor zum Sängerplatz. (v. Hoeren, Januar 2018)*

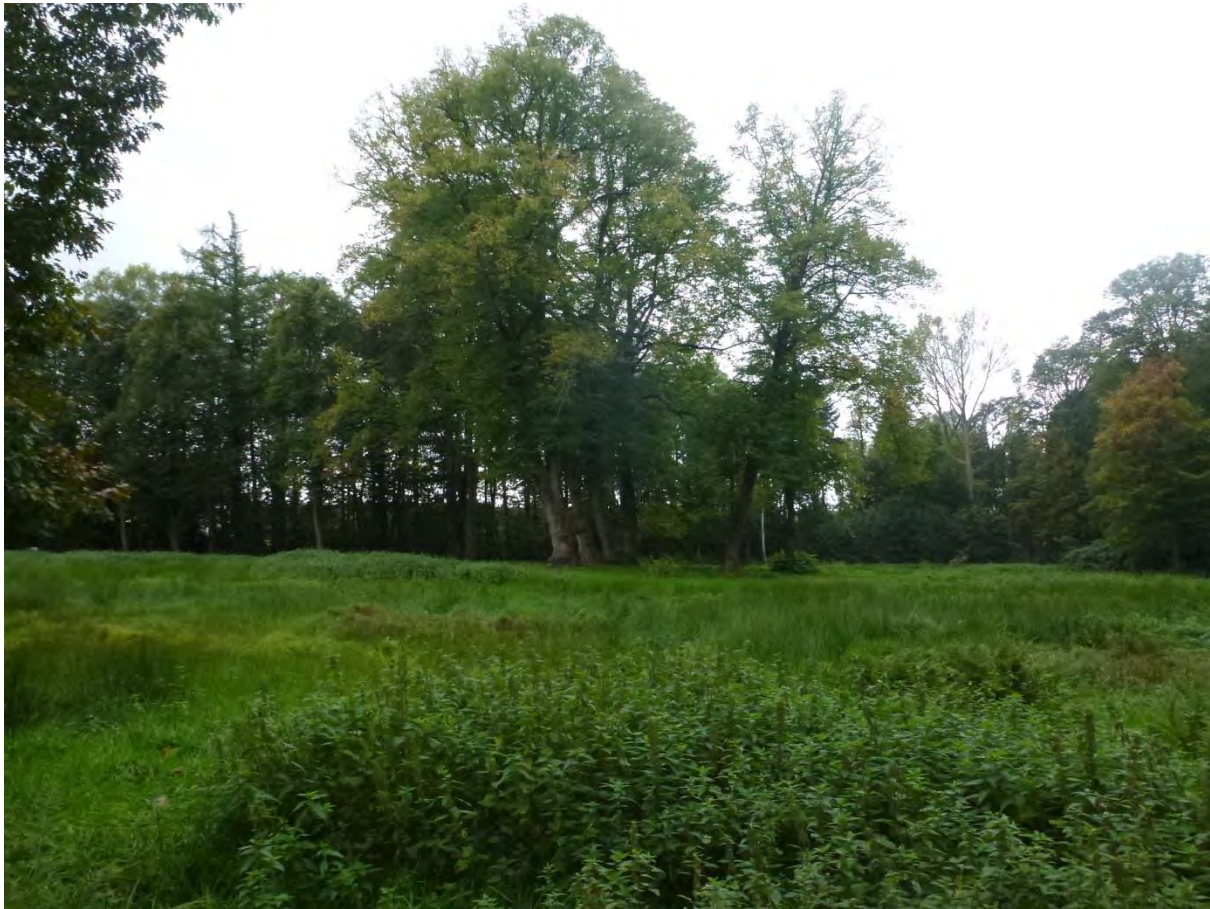
*Abb. 36: Blick von der östlichen Graft auf die Vorwerkslinden mit Freifläche. (v. Hoeren, Herbst 2017)*

Dieser Teilraum markiert das ehemalige Freiareal des Vorwerks mit seinen Gebäuden und dem umgebenden Gartenland. Bedingt durch die Entfernung der Baukörper im 19. Jahrhundert, stehen die vier Hoflinden nun weithin sichtbar auf einer Freifläche. Das Areal des Vorwerks wurde vor einigen Jahren von Wildwuchs und Stangenholz freigestellt, so dass sich heute wieder ein weitgehend originales Bild ergibt. Gefasst ist der ehemalige Kernbereich durch Graften, die das Gartenland zum angrenzenden Parkwald hin abschirmten. Diese Graften sind noch heute erhalten, aber von zum Teil dichten Aufwuchs umgeben. Im Kern-

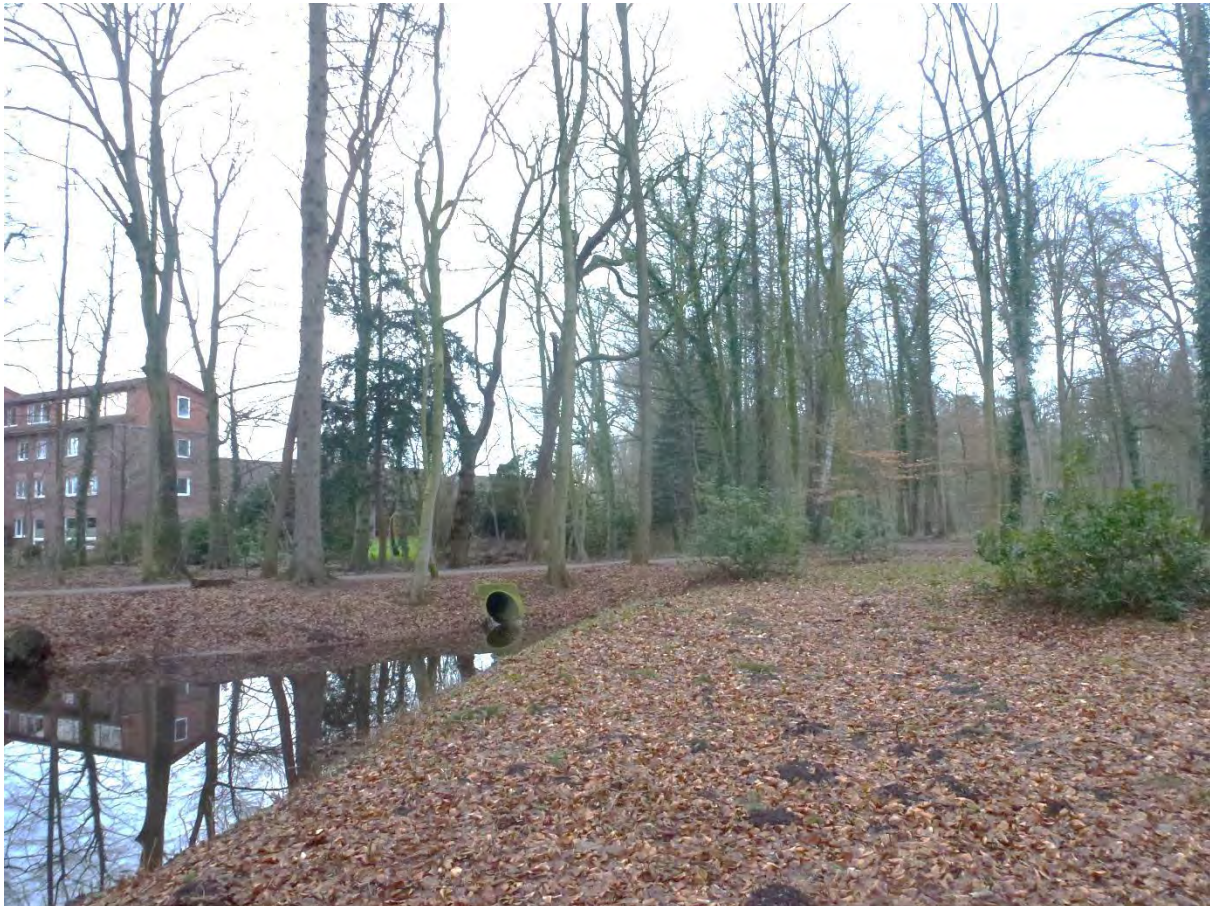
*Abb. 37: Teich der Vorwerkszufahrt mit Hauptzufahrt im Bildmittelgrund . (v. Hoeren, Januar 2018)*

Beidseitig des Weges sind Rudimente der alten Robinienallee vorhanden, die hier zeitweise stand. In Richtung Norden, am Übergang zur ehemaligen Vorwerksfläche, befindet sich eine langgestreckte Teichanlage, die durch einen Weg unterbrochen ist. Diese Wegeverbindung besteht aus Sand und partiell eingebrachtem Häckselgut.
