# Schlosspark Rastede 2020 Denkmalpflegerische Zielplanung

Auftraggeber:  
**Gemeinde Rastede**  
Sophienstraße 27  
26180 Rastede

Auftragnehmer:  
Dipl.-Ing. Hoeren und Hantke  
Grün- und Landschaftsplanung  
Hauptstraße 19  
31162 Bad Salzdetfurth

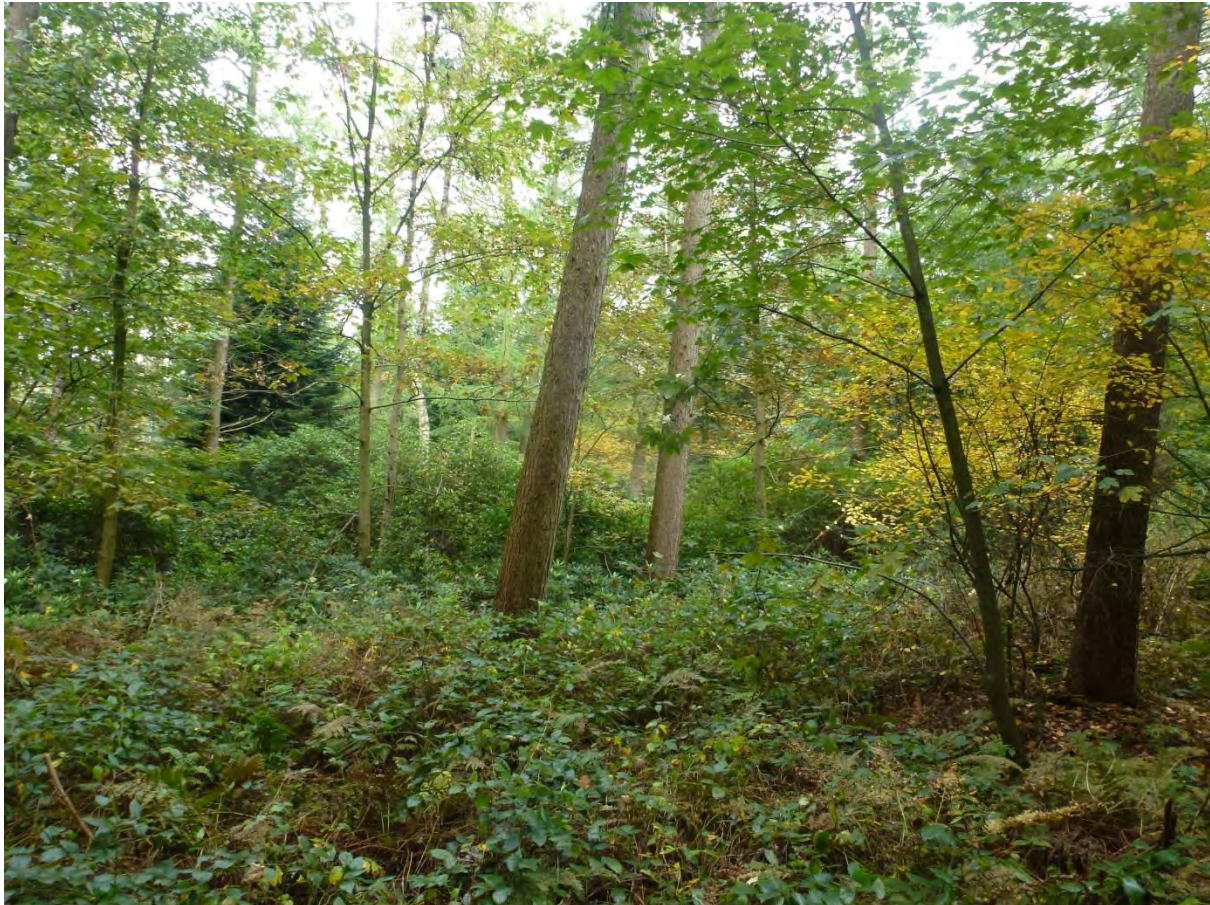
*Abb. 39: Typische Situation im ehemals gehölzfreien Bereich nahe des Vorwerks innerhalb der Fläche F 117. In der Bildmitte erkennt man den eindrucksvollen zusammenhängenden Rhododendronbestand F 119 der Vorwerksumfahrung. (v. Hoeren, Herbst 2017)*

Innerhalb dieser ehemaligen Freiflächen befinden sich mehrere zum Teil mächtige Rhododendronpflanzungen denen auch pontische Azaleen beigemischt wurden, die sich in nordwestlicher Richtung entlang des „Grenzgrabens“ wiederholen. Plangrafisch wird dies anhand der Bestände F 118, F 119, F 106, F 110 und F 53 deutlich.

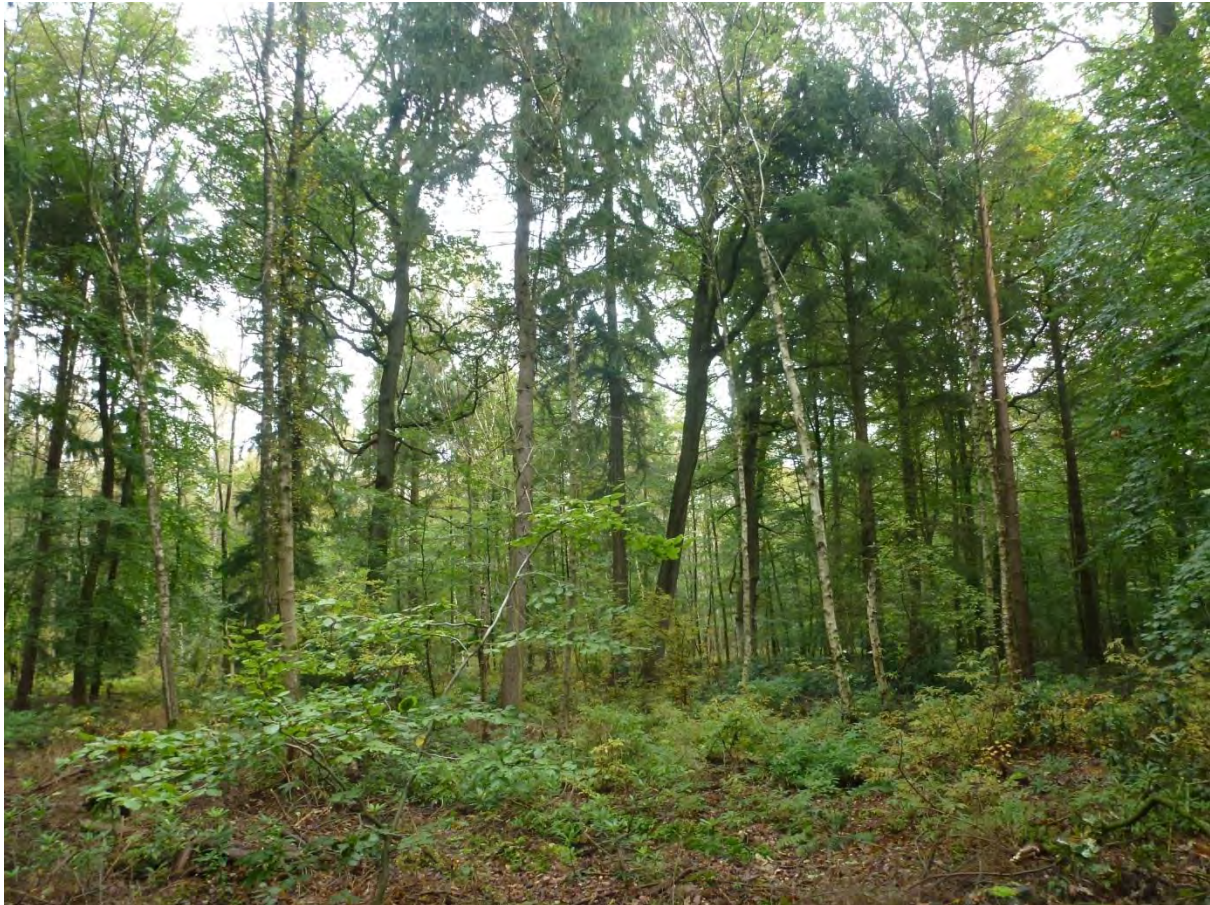
*Abb. 40: Blick durch den Bestand F 98 - F 103 mit erkennbaren Anpflanzungen aus Ertragshölzern und verbliebenen Überhältern aus Eiche. (v. Hoeren, Herbst 2017)*

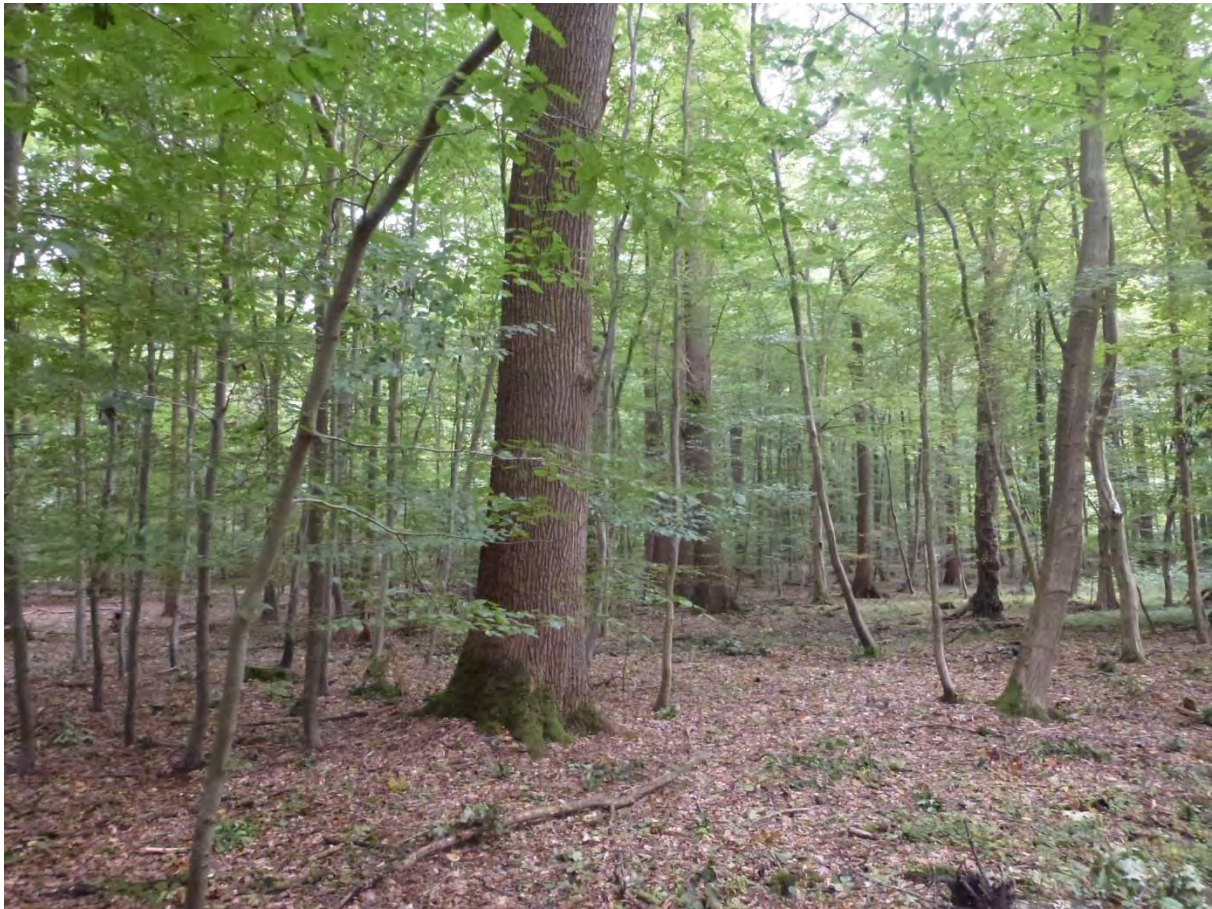
*Abb. 41: Situation in Teilbereich F 73 mit Alteichen und Unterwuchs aus Buche. (v. Hoeren, Herbst 2017)*

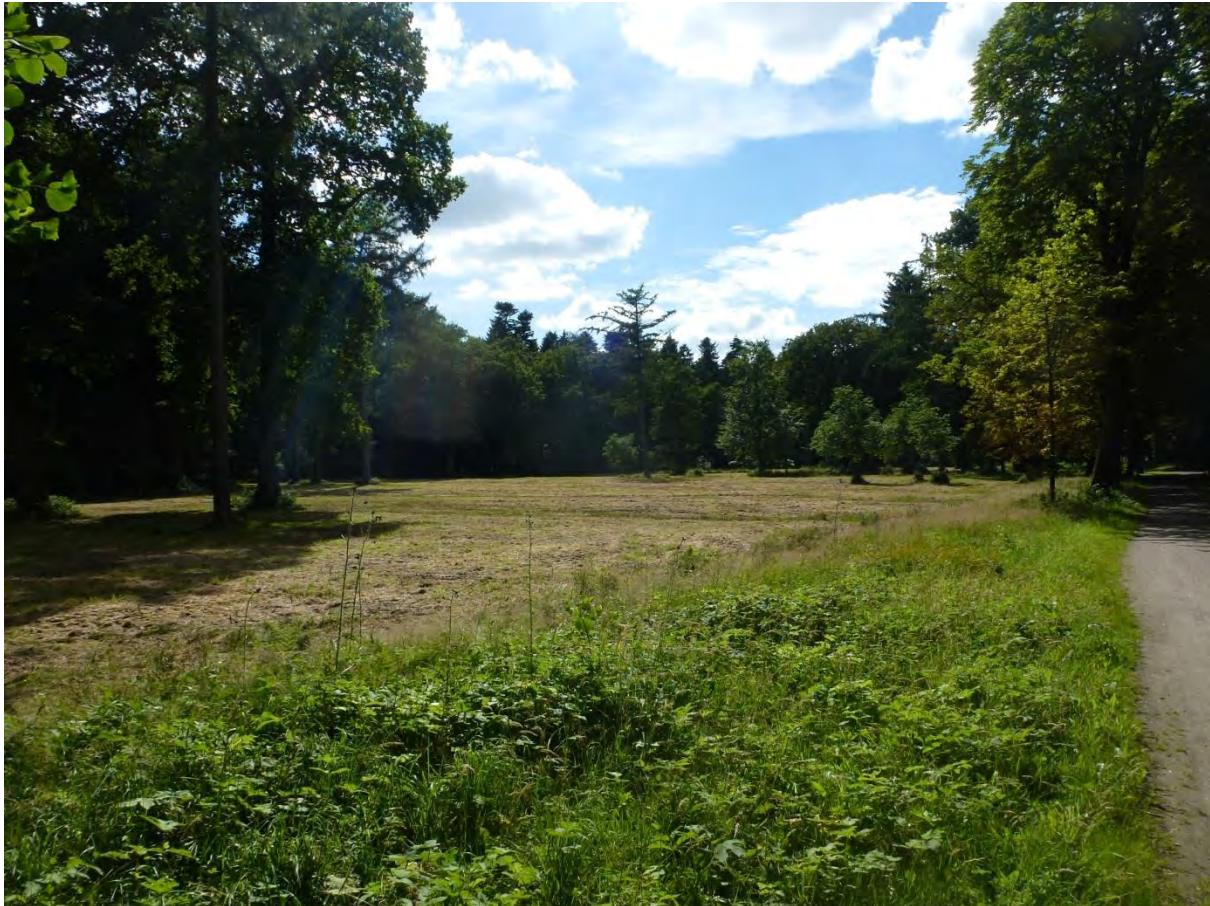
Abb. 43: Blick auf eine wieder freigestellte Wiesenpartie entlang des „Loyer Kirchweges“. (v. Hoeren, Herbst 2017)

Das heutige Gelände hat durch Aufforstungen viel von seinem ursprünglichen Charme eingebüßt. Etliche der ehemals offenen Flächen wurden bepflanzt, die historisch frei stehenden Gehölze gingen darin unter und zum Teil verloren. Doch gegensteuernde Maßnahmen im vergangenen Jahrzehnt halfen dabei, den einstigen Charme wenigstens in Teilen zurückzuerlangen. So entstanden, im Umfeld der sog. Kastanienallee, wieder historisch nachweisbare Wiesenpartien und eindrucksvolle Solitäre kamen hierbei zum Vorschein. Vergleichbares geschah ebenfalls im Umfeld der Heimvolkshochschule im Umfeld einer Hängebuche.

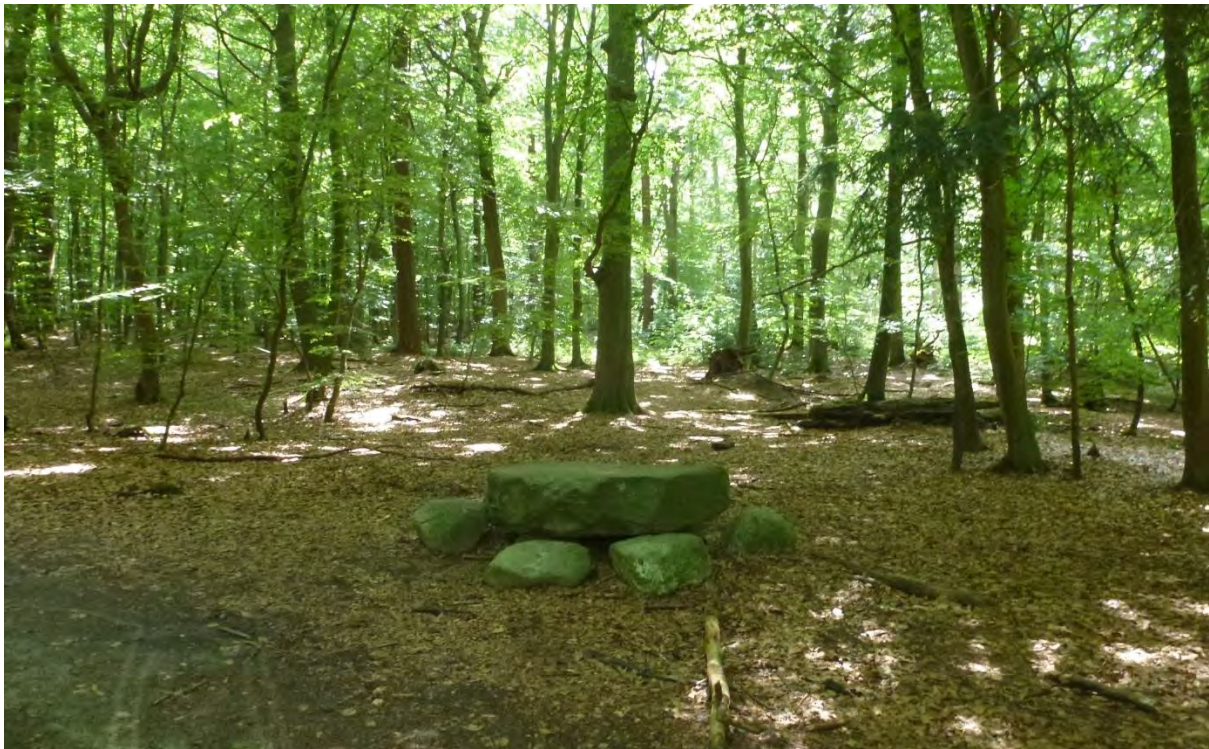
*Abb. 45: Partie der „Wilhelmshöhe“ mit nachgeahmtem Altar bzw. steinzeitlicher Grablege. (v. Hoeren, Herbst 2017)*

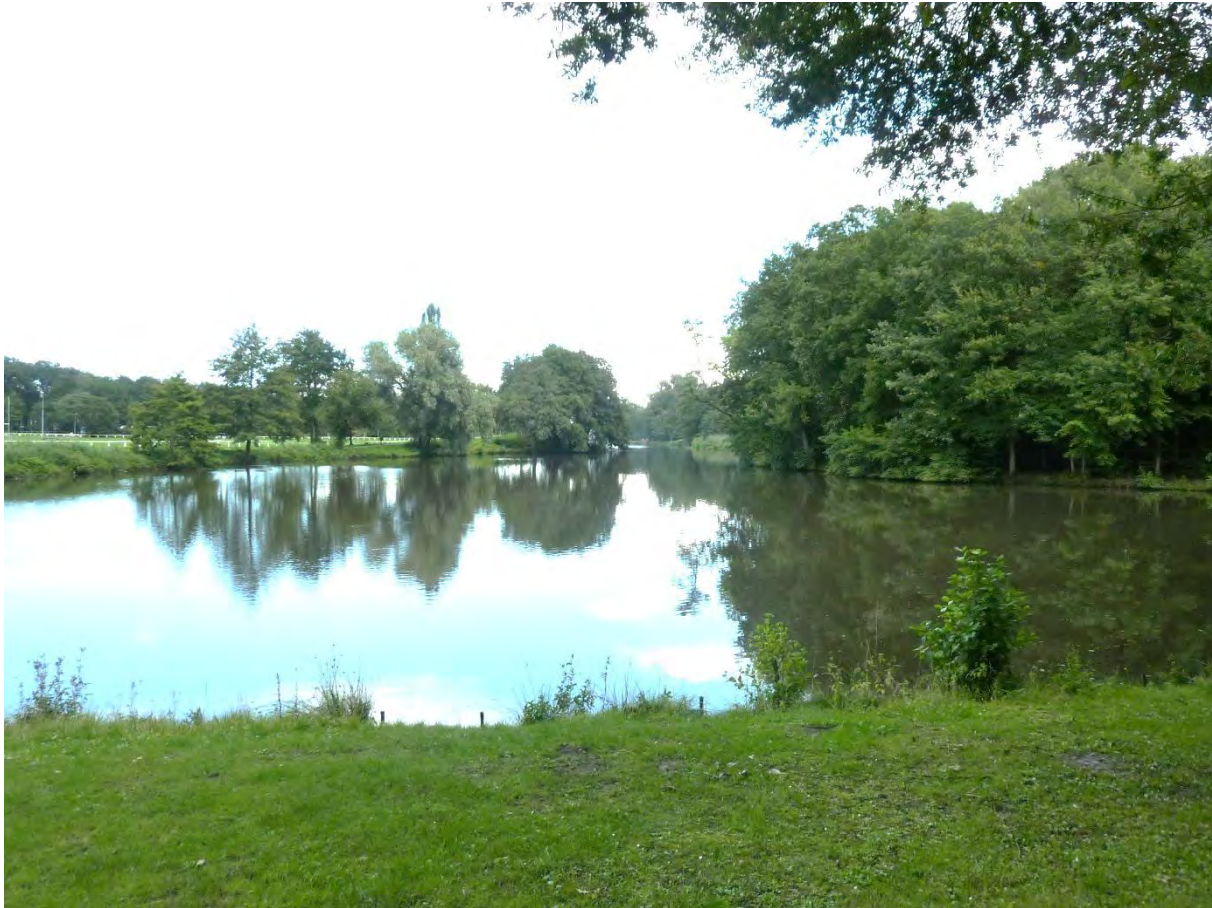
Entlang der Uferlinie befindet sich, neben krautigem Aufwuchs aus Uferlandstauden, auch relativ viel Stangenholz aus jungen Erlen, Weiden, Hasel u.a. Der Bestand wird turnusgemäß ausgelichtet um insbesondere vom Turnierplatz aus, den Blick auf das Gewässer frei zu halten. Partiiell sind die Ufer, etwa in Richtung Schlosspartie, relativ dicht mit Stangenholz und Stockausschlägen zugewachsen.

*Abb. 46: Blick vom Westufer auf den „Ellernteich“ nach erfolgter Freistellung der Uferpatie. (v. Horenen, September 2010)*

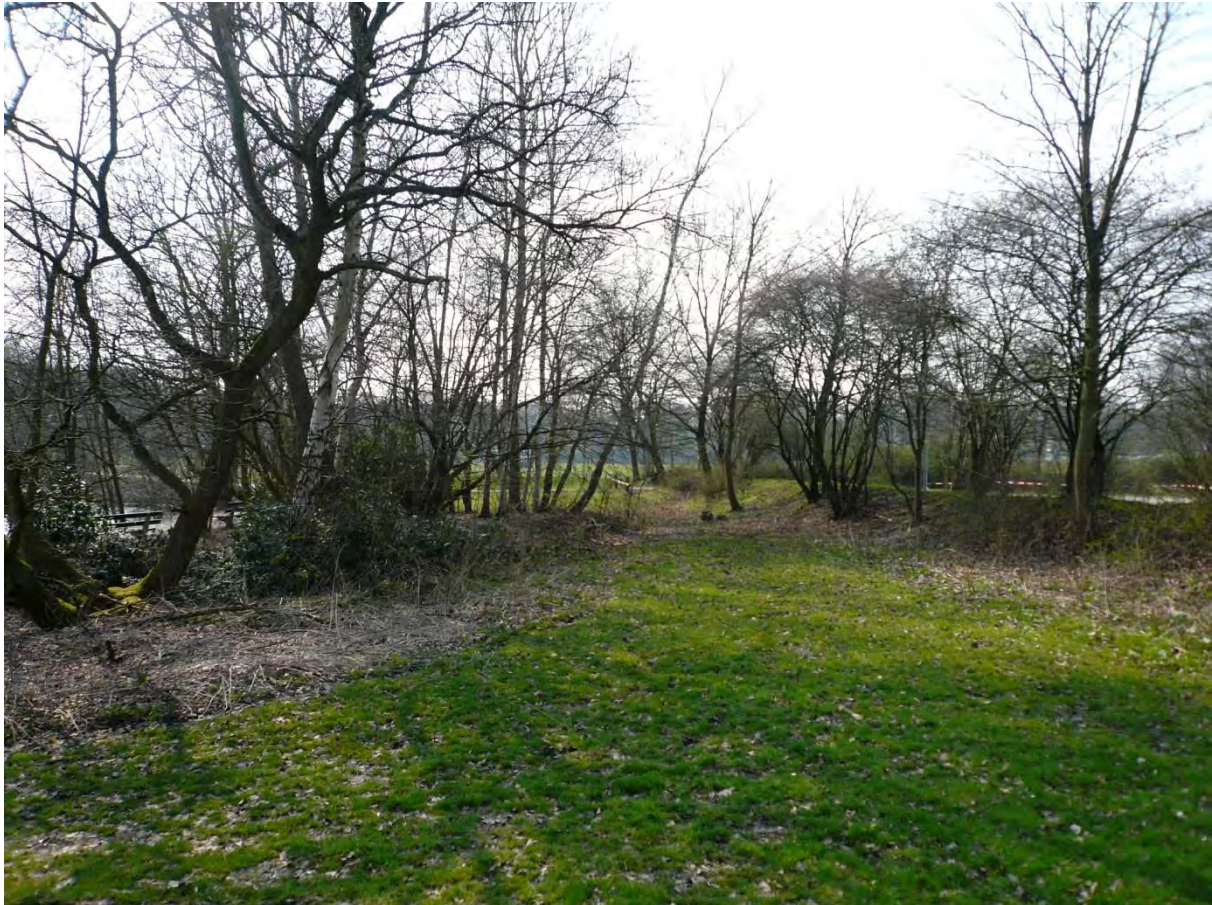
Am Rand des Saumbereiches stehen zwei kleine Gebäude, welche die Sanitäreinrichtungen während der Turnierveranstaltungen aufnehmen. Der Funktionsbereich, bestehend aus Parkplatz und angrenzender Freiflächen, ist durch einen bepflanzten Erdwall von Teich und Turniervgelände abgeschiedet.

*Abb. 47: Situation zwischen ehemaliger Doppelinsel und Verwallung mit Parkplatz im Jahr 2007 die heute noch nahezu unverändert besteht. (v. Hoeren, Winter 2007)*

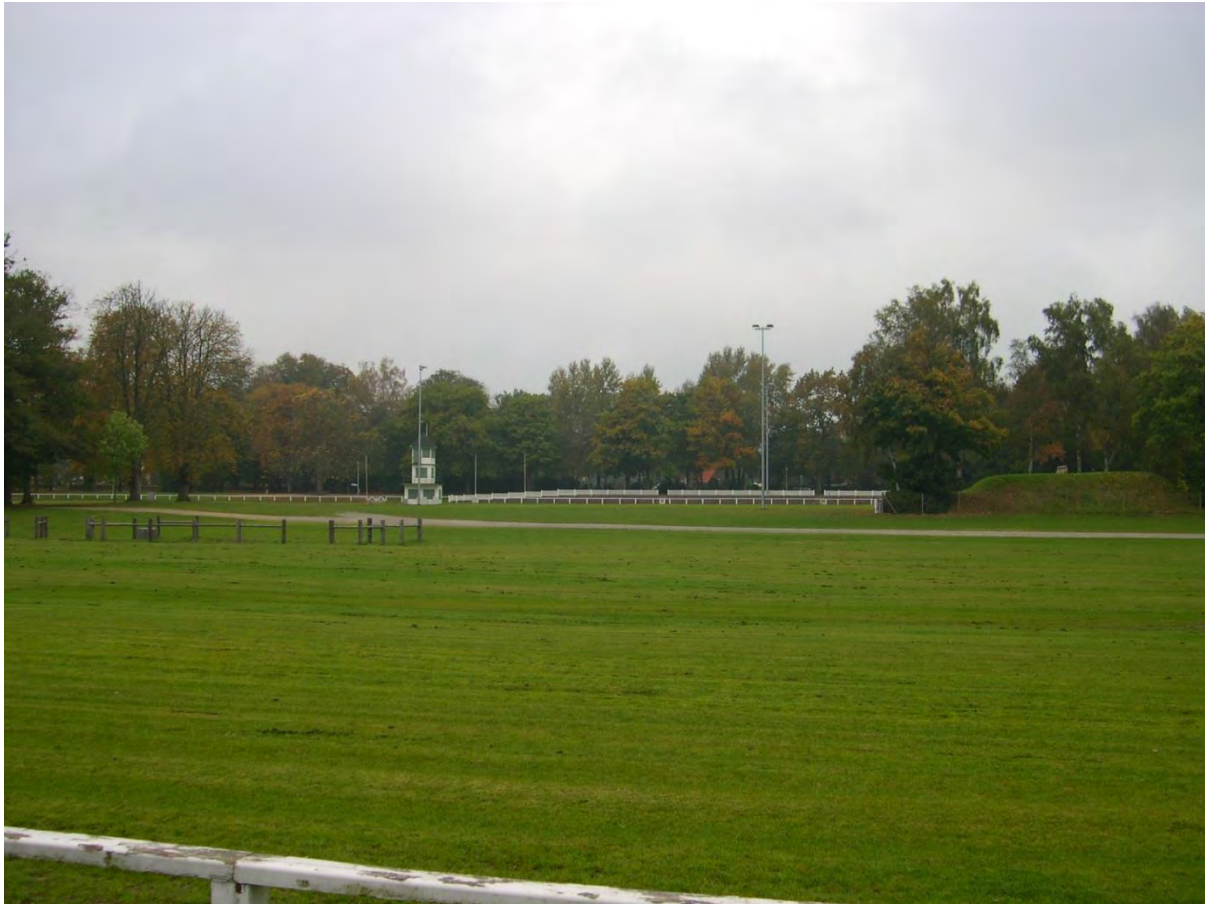
chen. Entsprechend präsentiert sich das Areal heute eher als Sportstätte. Der Charakter einer Parkanlage ging weitgehend verloren. Im Gelände befinden sich Lichtmasten, eine Fahrstraße und ein denkmalgeschützter Richterturm. Zudem ein Erdhindernis mit der Bezeichnung „Holstenwall“. Dieses wurde während der Gutachtenerstellung rückgebaut, da es nicht mehr benötigt wurde.

*Abb. 48: Blick über den Turnierplatz aus Richtung „Ellernteich“ mit Holstenwall, clumb und Richterturm. (v. Hoeren, Herbst 2007)*

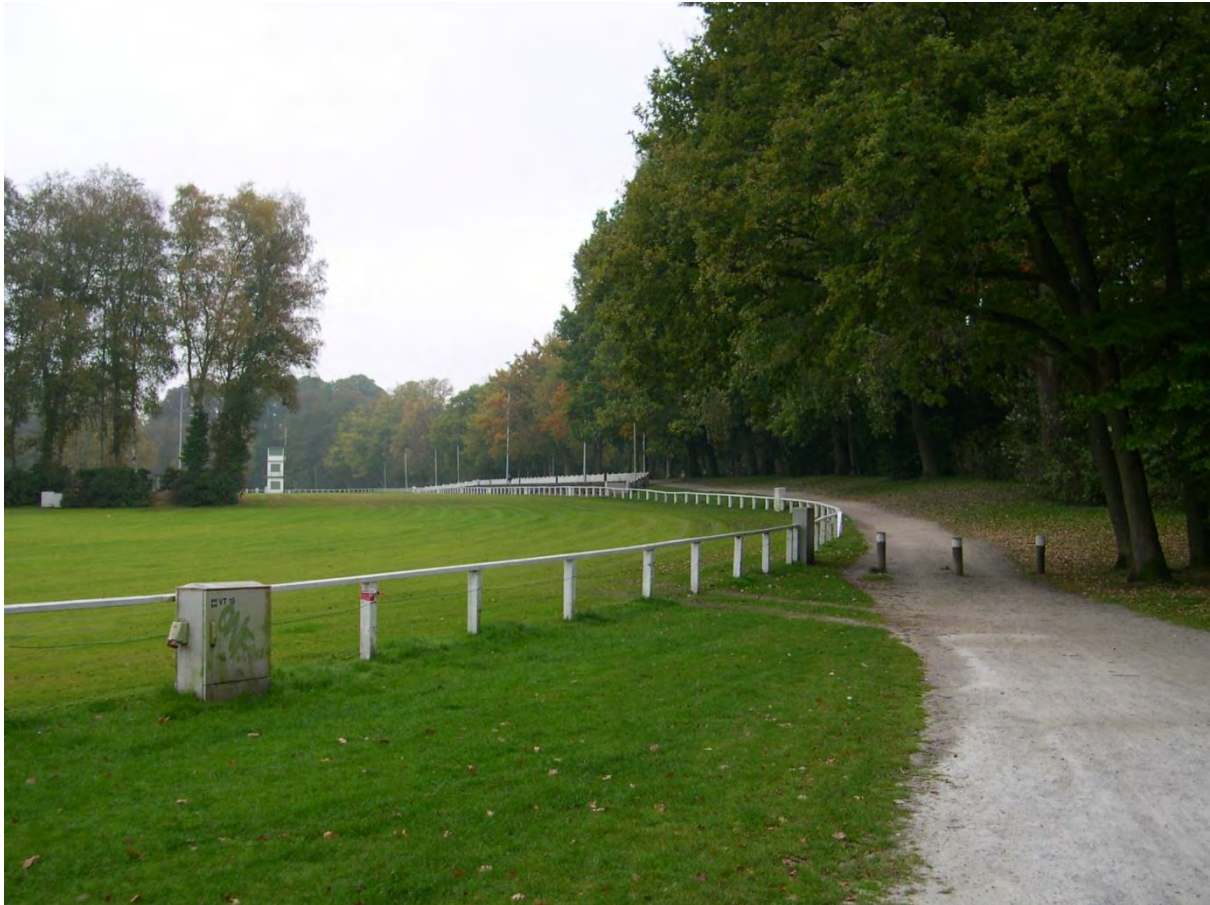
Die Struktur des Teilraumes unterteilt sich in drei verschiedene Bereiche. Der Großteil ist mit Gehölzen bewachsen, die aus unterschiedlichen Altersphasen bestehen. Der zweite Teil besteht aus einer Rasenpartie, die bei Großveranstaltungen als Fläche für Schausteller genutzt wird und Zelte und Fahrgeschäfte aufnimmt. Der dritte Teil ist schließlich das Tribünenareal. Ein längs gestreckter Wall folgt dem Verlauf des Turnierplatzes und wurde terrassenförmig angelegt, um Zuschauer aufnehmen zu können. Die Wallkrone ist darüber hinaus mit einem Weg erschlossen. Auf der Krone befinden sich Gehölzpflanzungen, die mit der Anlage des Turnierplatzes und der Tribüne entstanden.

*Abb. 49: Blick auf den Teilraum mit Tribüne aus südlicher Richtung vor den Umgestaltungsmaßnahmen.. (v. Hoeren, Oktober 2005)*

Bauwerke und Ausstattung treten in Form der Tribüne in Erscheinung. Zu diesen zählen sämtliche Einbauten und Geländer. Diese sind durchgehend als störende Neueinbauten zu sehen. Dies gilt insbesondere durch den aufgeschütteten Hügel, der das dahinter liegende Areal degradiert und in eine Restfläche umwandelt. Tribühne und Aufschüttung sollten im Rahmen der Umnutzung und Neugestaltung des Geländes beseitigt werden.

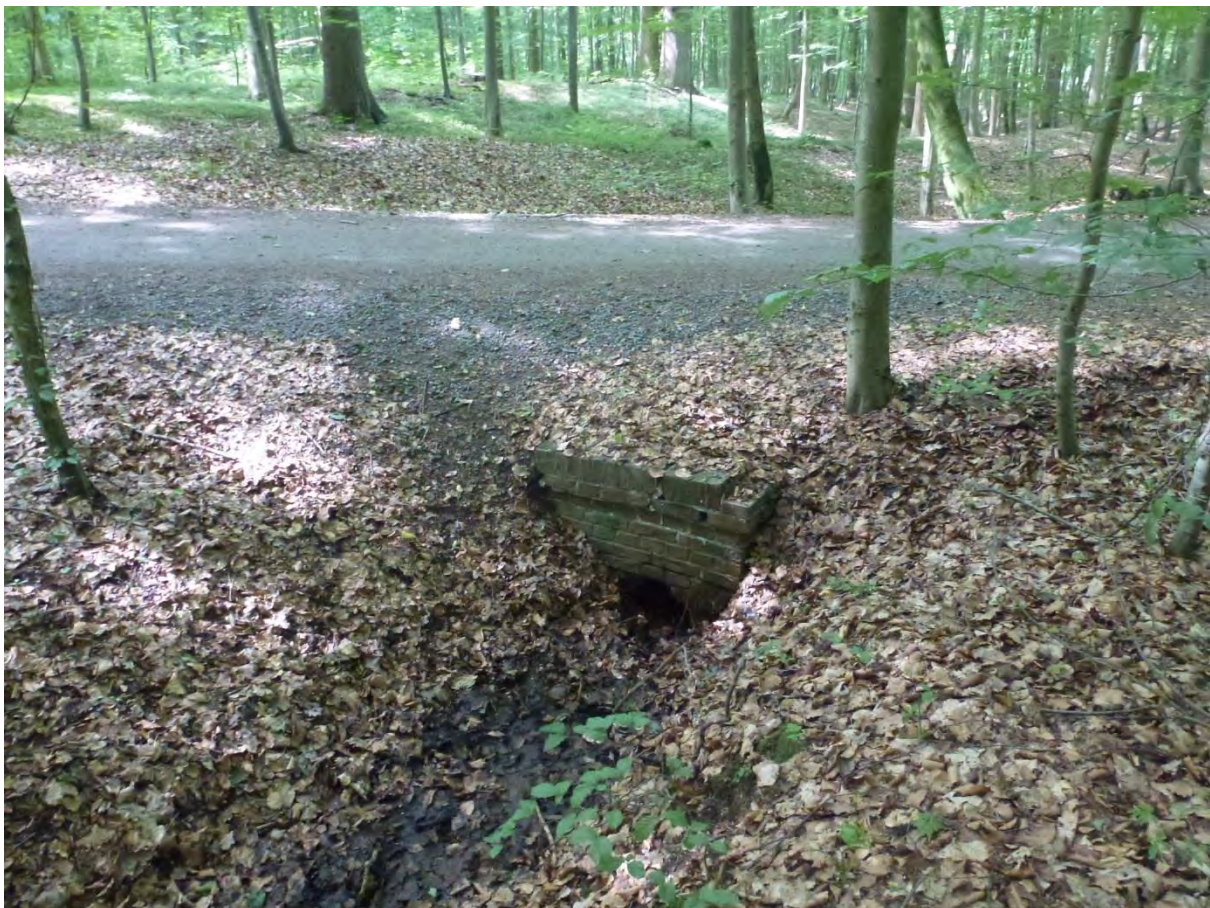
Abb. 52: Historisches Durchlassbauwerk über den Wegeverlauf an der „Wolfsschlucht“. (v. Hoeren; 2017)

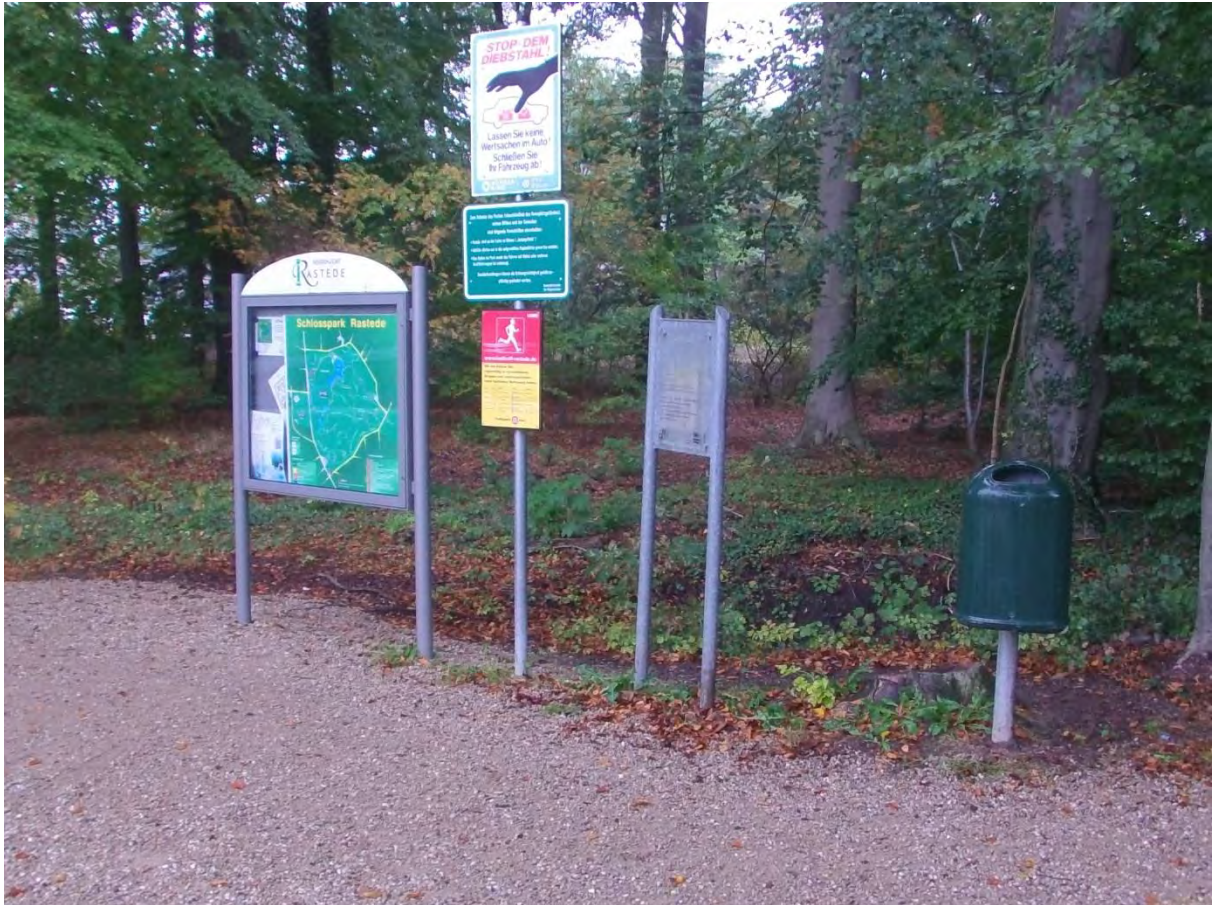
Folglich ist die Beschilderung kritisch zu betrachten. Unter dem Aspekt „Weniger ist mehr“ sollte eine gründliche Inaugenscheinnahme aller Beschilderungen auf ihre Notwendigkeit hin erfolgen. Dies schließt Folgenutzungen ja keinesfalls aus, so lange sie denkmalverträglich sind.

Abb. 53: Schilderwald am Hirschtor mit verschiedenen Informationsinhalten und Papierkorb. (v. Hoeren, 2015)

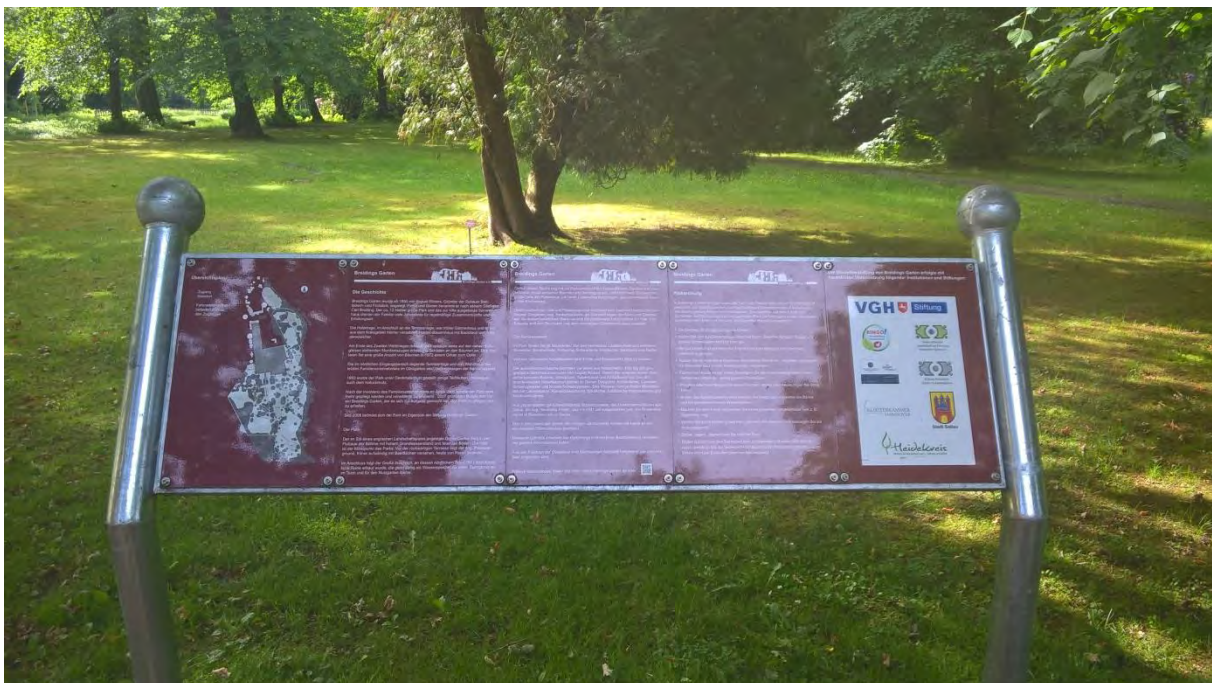
Abb. 54: Beispiel für eine Beschilderung in Breidigs Garten, Soltau auf Basis eines Entwurfs durch das Büro Hoeren und Hantke. (v. Hoeren, 2017)

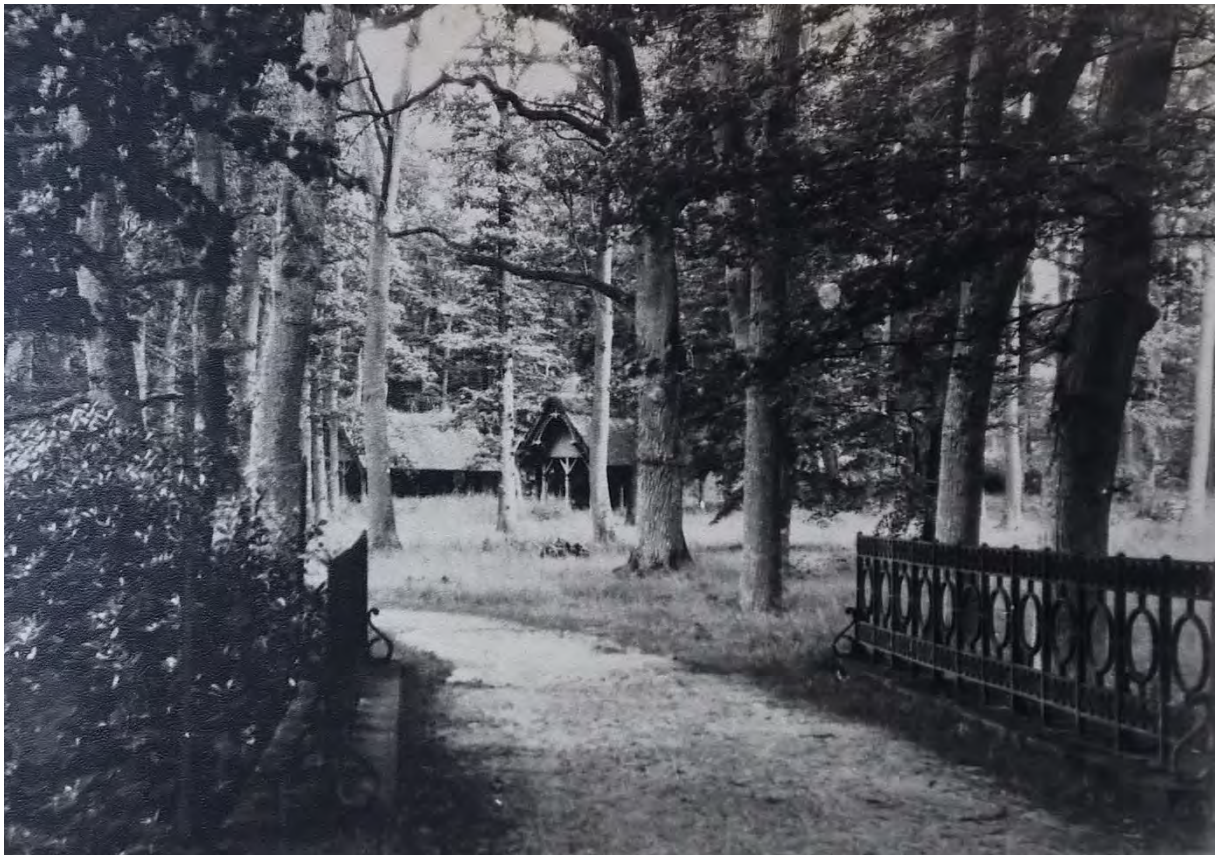
Bereits einleitend zum Kapitel wurde darauf hingewiesen, dass sich unweit des Langteichs ehemals die Wildhütten befanden und noch bis in die 1950er Jahre existierten. Bedingt durch den Funktionsverlust und fehlende gegenwärtige Notwendigkeit zur Neuerrichtung entsprechender Gebäude, sieht die Zielplanung eine stilisierte Nachahmung vor. Eine Stilisierung könnte in drei unterschiedlichen Stufen vollzogen werden. Stufe eins sieht als Minimalvariante vor, eine Hinweistafel aufzustellen, die neben einer kurzen Erläuterung auch eine Abbildung der Gebäude zeigt. Stufe zwei wäre identisch. Aufbauend darauf sollte zusätzlich die Grundfläche der Gebäude nachgebildet werden. Es ist nicht auszuschließen, dass sich Reste der Gründung noch im Untergrund befinden, die sich im Zuge archäologischer Untersuchungen freilegen ließen. Hier sollten dann die Grundmauern ebenerdig dauerhaft nachgebildet werden. Die letzte Stufe geht einen Schritt weiter und sollte den Versuch unternehmen, die Bauwerke stilisierend in der dritten Dimension plastisch darzustellen. Dies könnte in Form der Gründung und Aufstellung von Eckpfosten erfolgen, oder so weit reichen, dass das Grundgerüst in einer leichten Metallkonstruktion zum Leben erweckt wird. Da anhand von Fotografien Aussagen zur Gestaltung möglich sind, könnte der Grad an baulicher Intensität bis hin zur Rekonstruktion erhöht werden. Sollte dieser Schritt vollzogen werden, erscheint

Abb. 55: Wildhütten am Langteich um 1930. (Gemeindearchiv Rastede, Bildgutsammlung)

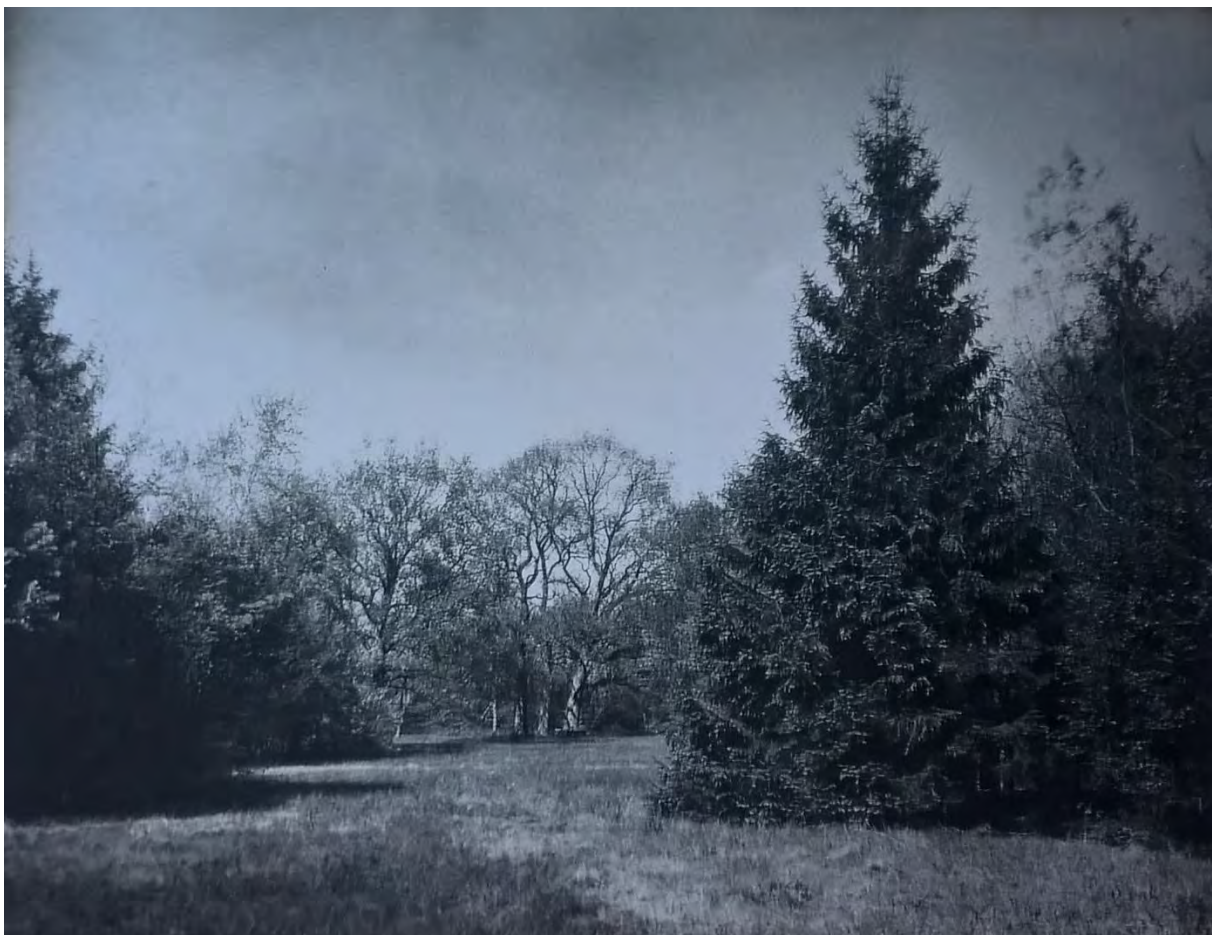
Nadelgehölze nach ihrer Freistellung noch besitzen. Standortfaktoren die sich mit der Freistellung zum Teil gravierend verändern und durch zunehmende Windlasten ungünstig auf das Gehölz und dessen Standsicherheit einwirken, müssen zusätzlich bedacht werden. Eine konkrete Aussage zu ggf. zusätzlich erforderlichen Folgemaßnahmen ist erst nach Vollzug der grundsätzlichen Freistellung möglich. Die Aufgabe der Zielplanung ist es jedoch, bereits jetzt auf diese bestehende potentielle Problematik hinzuweisen. Sofern nach der Wiederherstellung der Proportionen festgestellt werden kann, dass sich ein stimmiger optischer Eindruck mit den freigestellten Nadelhölzern ergibt, können diese erhalten werden und sind, erst nach Abgang oder weiteren Faktoren die eine Fortentwicklung ausschließen, zu ersetzen. Falls nicht, ist ein zeitnaher Austausch wichtig, um den notwendigen Effekt und Vollzug der herzoglichen Gestaltungsabsicht Ende des 19. Jahrhunderts zu erhalten. Beispielhaft sei an dieser Stelle darauf hingewiesen, dass im Park „Wilhelmshöhe“ bei Kassel eine vergleichbare Situation in der Mittelachse bestand. Hier war, zugegebenermaßen unter barockem, später aber landschaftlich überformten Einfluss eine Nadelholzreihe in der Mittelachse, als seitliche Begrenzung der Kaskade vorgesehen. Die hier vorhandenen Fichten waren so groß und im unteren Bereich licht, dass sie gegen junge Exemplare getauscht wurden, um einen Kronenschluss bis an die Grasnarbe zu erreichen. Vergleichbar sollte in Rastede in Anlehnung an Abbildung 56 bei Bedarf ebenfalls verfahren werden.

*Abb. 56: Partie im Verbindungspark mit Eichengruppe und Nadelholz unweit der heutigen Boule-Bahn im Jahr 1897. (Gemeindearchiv Rastede, Bildgutsammlung)*

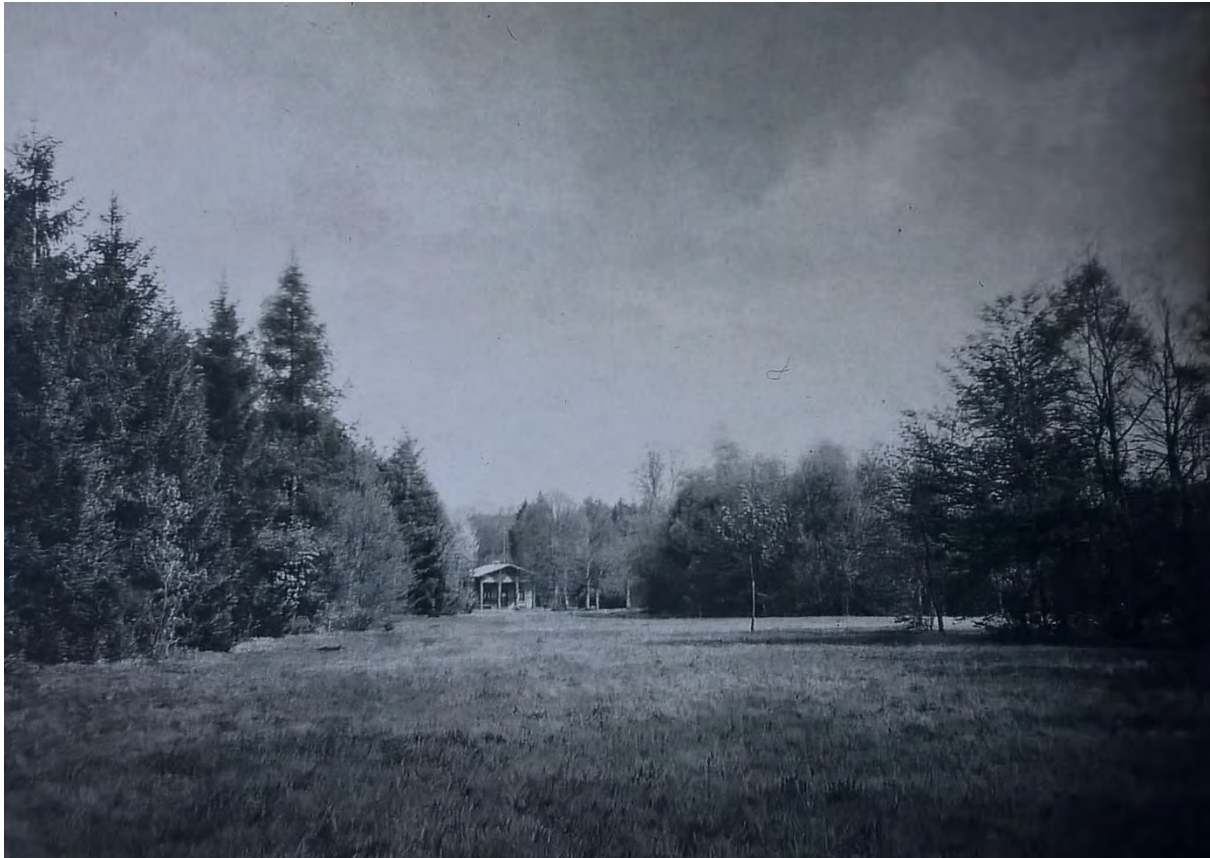
Ähnlich den Wildhütten nahe dem Rundteich, verfügte auch der Verbindungspark über ein Gebäude in Form einer Blockhütte. Das Bauwerk ist ebenfalls nicht mehr vorhanden, aber sein Standort auf den Bepflanzungsplänen verzeichnet. Zudem existiert eine historische Fotografie, die das Bauwerk aus der Ferne zeigt. Auch hier besteht das Problem, dass das Objekt heute im Grunde keine Funktion mehr erfüllt und ihm eine Nutzung nur sehr schwer zugesprochen werden kann. Hinzu kommt, dass das Gebäude vollständig rekonstruiert bzw. nachgeahmt werden müsste. Aus diesem Grund wird vorgeschlagen, dass man vergleichbar der Empfehlung für die Wildhütten verfährt. Auch hier könnte als einfachster Schritt eine Hinweistafel mit Eckdaten aufgestellt werden. Als weiterer Schritt böte sich die Nachahmung des Grundrisses an. Aufgrund der zurückgestellten Position am Übergang zur Heimvolkshochschule wäre es hier denkbar, eine schlichte Kulisse nachzubauen. Diese kann in unterschiedlicher Intensität erfolgen, indem etwa nur die vier Säulen mit dem Dach hergestellt wird, oder aufgrund der Quellenlage bis zur Rekonstruktion führen.

*Abb. 57: Historische Ansicht des Verbindungsparks mit Blockhütte aus dem Jahr 1897. (Gemeindearchiv Rastede, Bildgutsammlung)*
