# Ersterschließung Kösliner Straße Vorlage-Nr. 2021/101

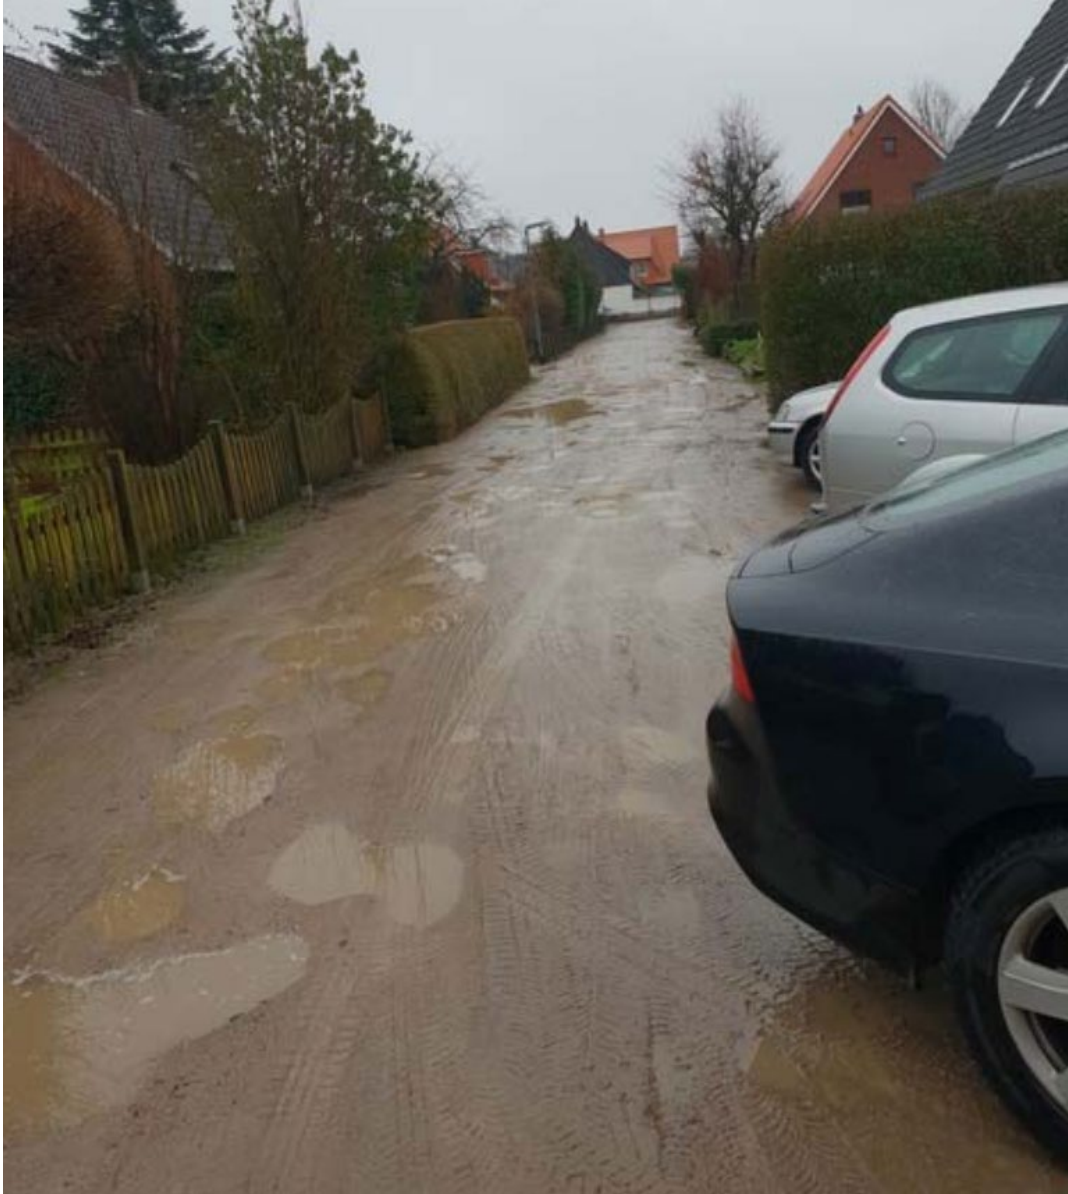
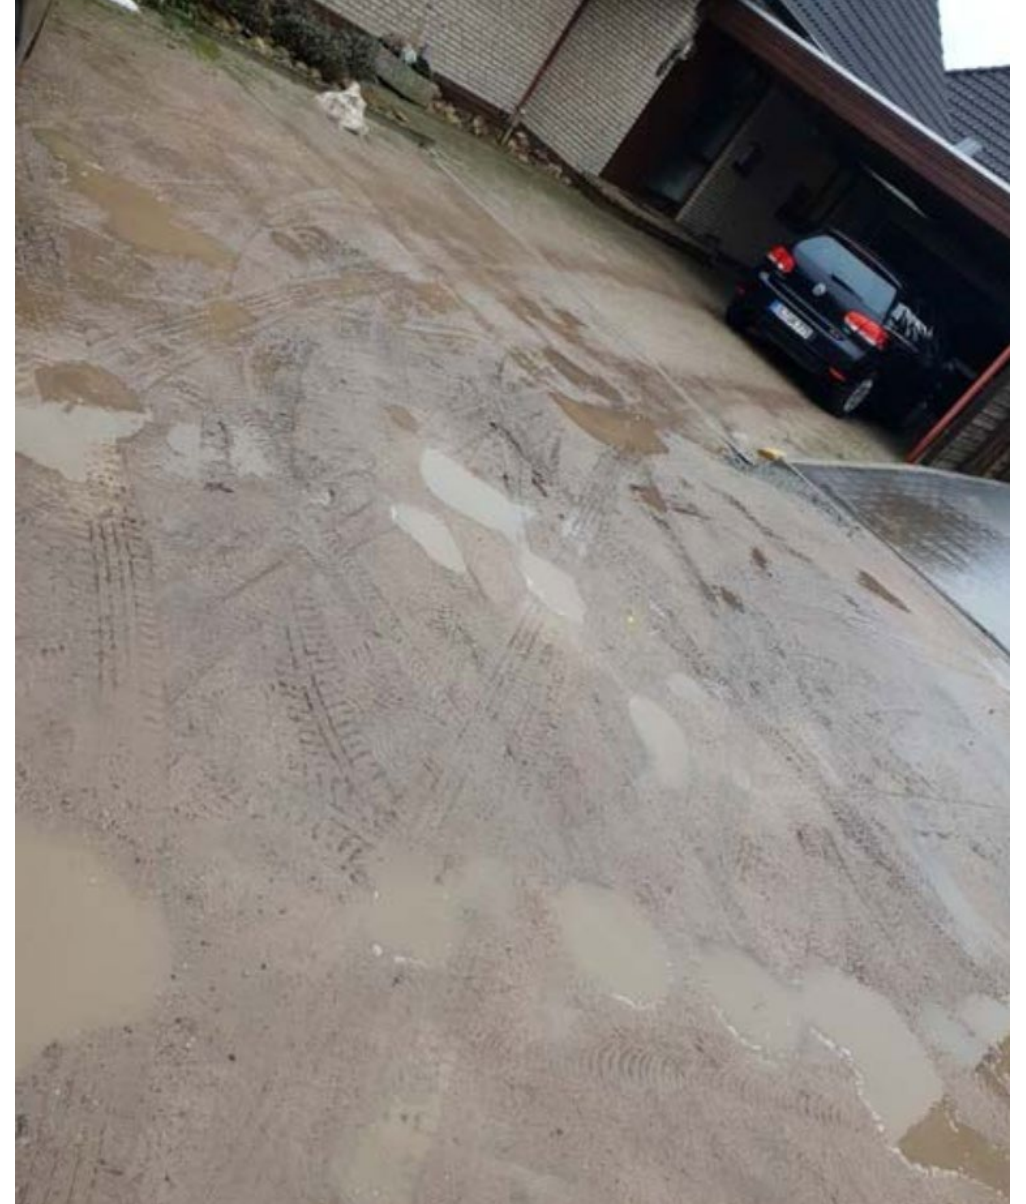
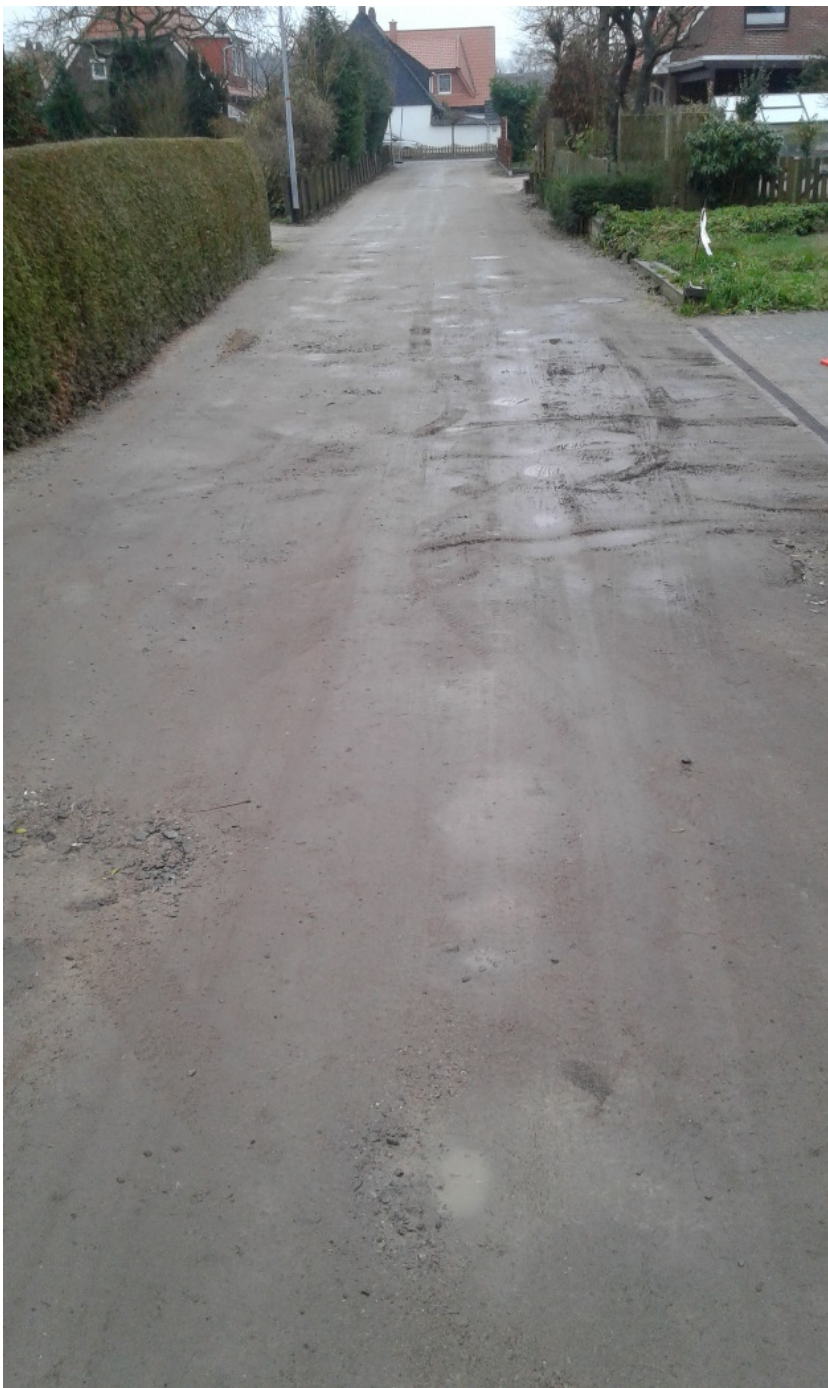
# Istzustand

- Keine Oberflächenentwässerung
- Keine mechanisch feste Oberfläche

- Das Oberflächenwasser bleibt zu lange auf der Straßenoberfläche stehen.
- Die entstehenden Wasserpfützen werden durch KFZ-Verkehr „ausgepumpt“ und dadurch soweit vertieft, dass regelmäßig Schlaglöcher entstehen.

- Erhöhter Unterhalt durch den Bauhof, aber nur kurze Halbwertszeit der Reparaturen!

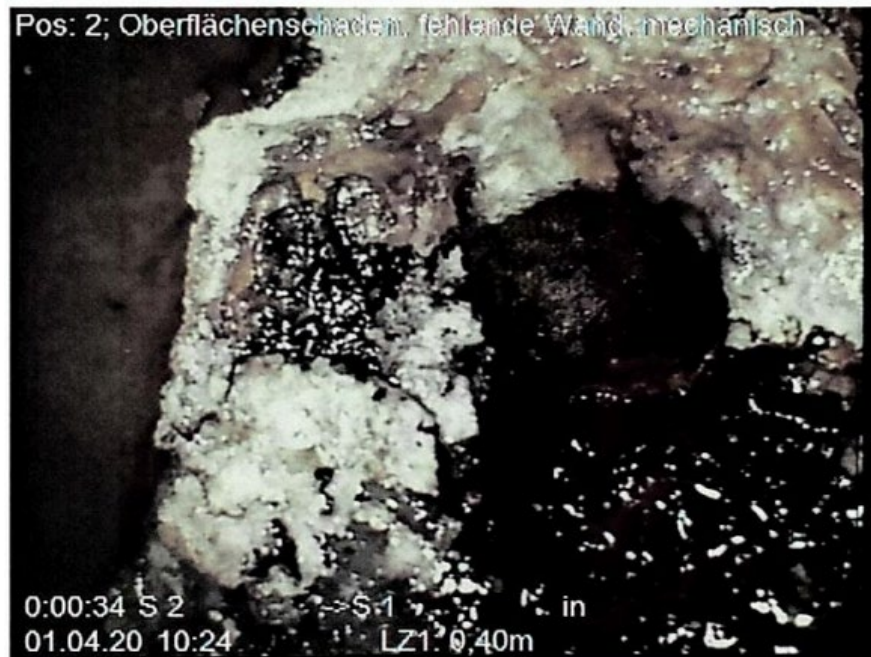
# Zustand Schmutzwasserkanal

Bei der Untersuchung der Leitung wurden Undichtigkeiten, Fehlanlüsse und Beschädigungen festgestellt.
