## **Zusammenfassung und Beschreibung exemplarischer Maßnahmen**

Dipl.-Ing. Hoeren und Hantke, Bad Salzdetfurth, Frühjahr 2019

Das Ergebnis von Erhebung, Genese und Bewertung ist die Erstellung einer Zielplanung. Diese nennt im Hinblick auf ihre Wiederherstellung das Leitziel für die Rasteder Parkanlage in den kommenden Jahren. Die Auseinandersetzung mit den Aspekten der geschichtlichen Zusammenfassung und Maßnahmenbeispiele

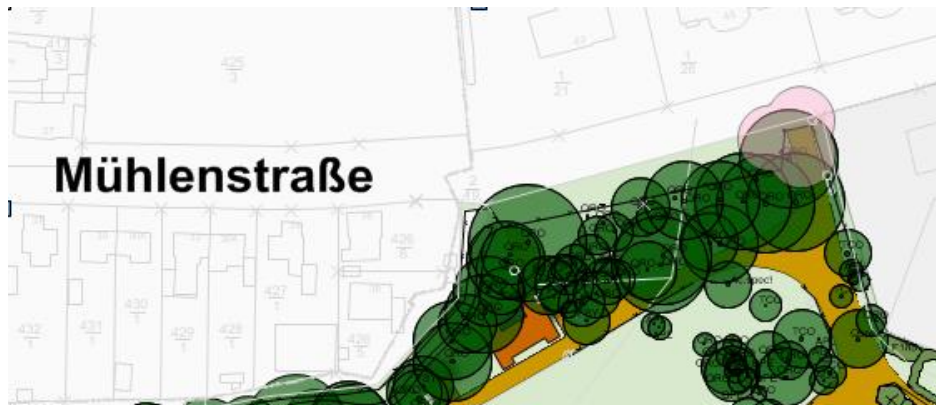
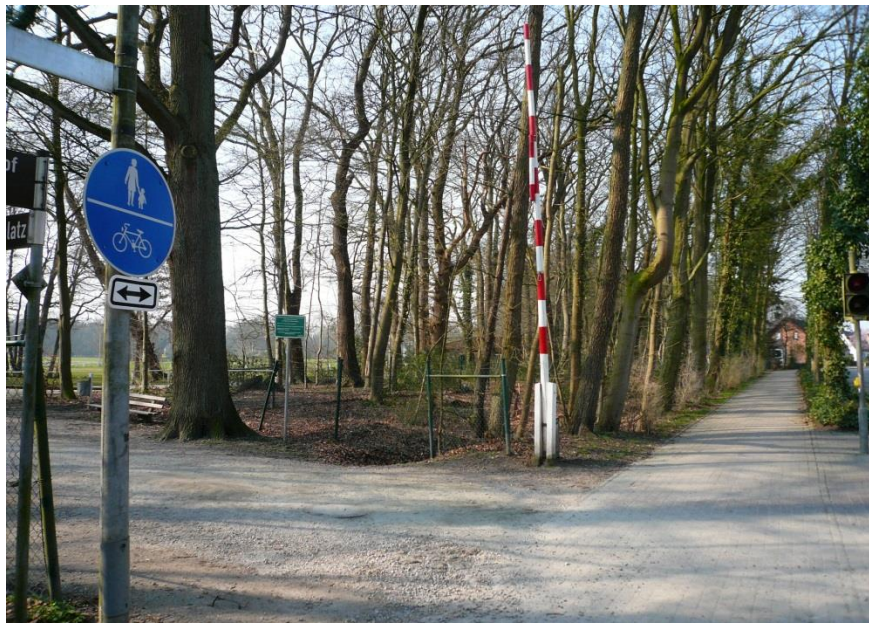
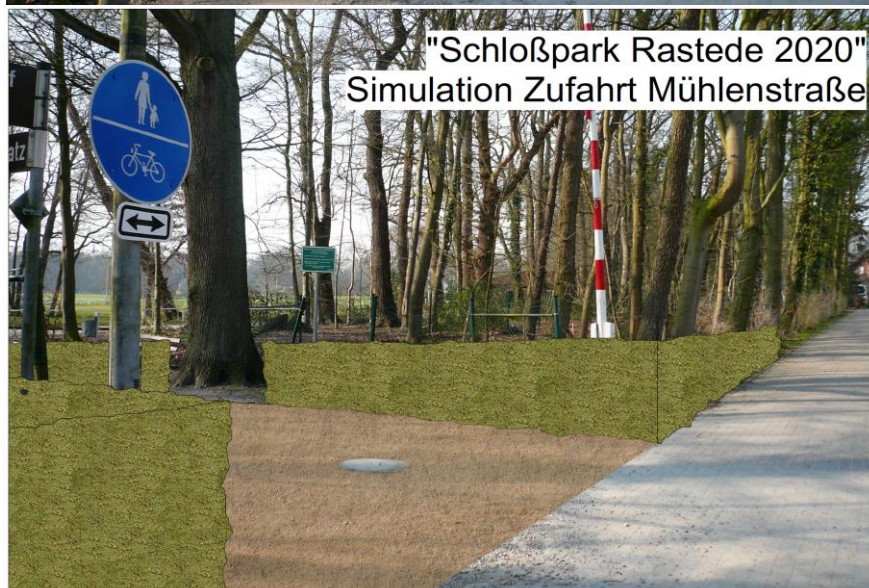
Abb. 1-3: Lage im Bestand, Bestandssituation und Veränderungsvorschlag

Bei der Zufahrt von der Mühlenstraße in den Park handelt es sich um keine historische Zufahrt. Für Tagesbesucher und Turnierveranstaltungen stellt sie allerdings die Hauptzufahrt dar. Aufgrund dessen ist es gestalterisch-konzeptionell notwendig, diesem Zugang auch eine angemessene Gestaltung zu verleihen.

Um die markanten und historisch belegbaren Altbäume des nördlichen Parkrandes nicht zu schädigen, soll auf bauliche Eingriffe verzichtet werden. Stattdessen wird vorgeschlagen mit Vegetationselementen zu arbeiten. So soll die Zufahrt beidseitig mit einer maximal 80 Zentimeter hohen Formhecke aus Eibe betont werden. Der immergrüne Charakter der Eibe wird sich so zu allen Jahreszeiten angemessen von der Umgebung abheben und die Zufahrt als besonderen Ort betonen. Die derzeitige Trennung zwischen Fußgänger- und Fahrzeugverkehr ist beizubehalten. Ggf. ist die Hecke auch auf diesem Bereich zu erweitern.

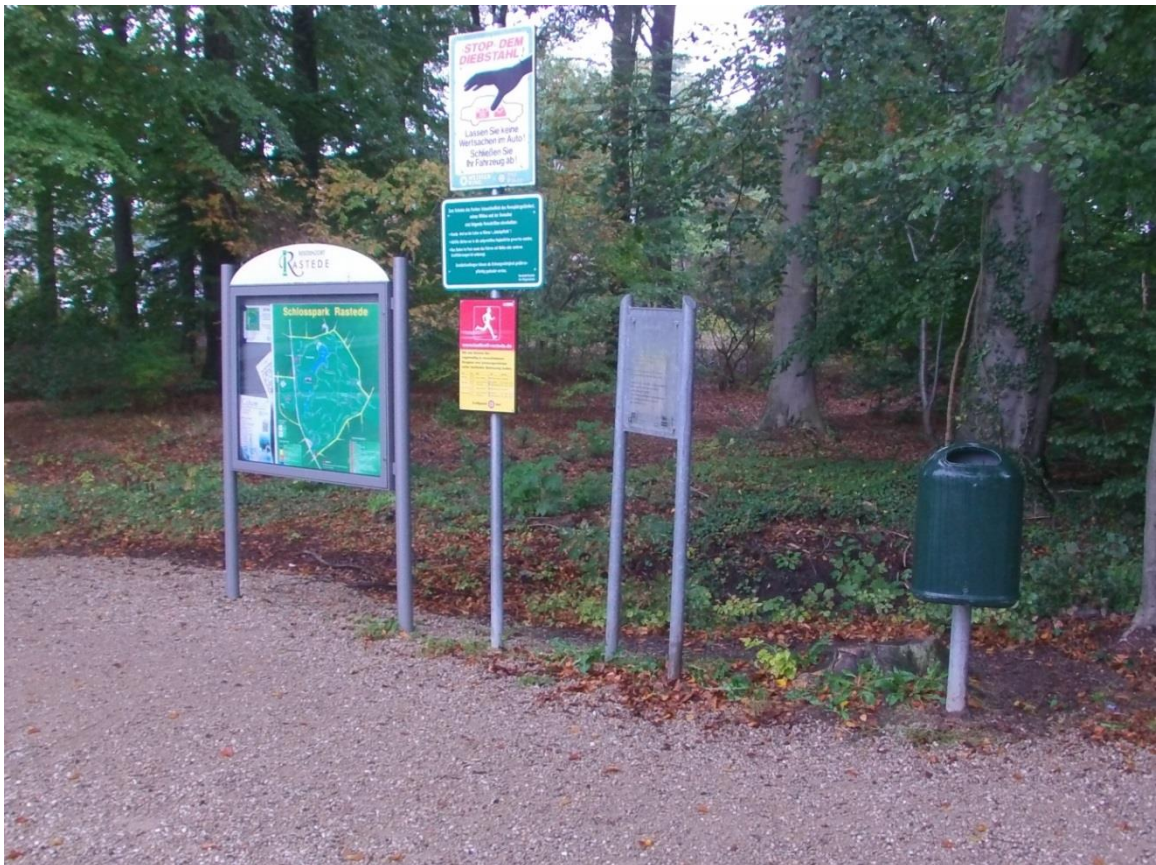
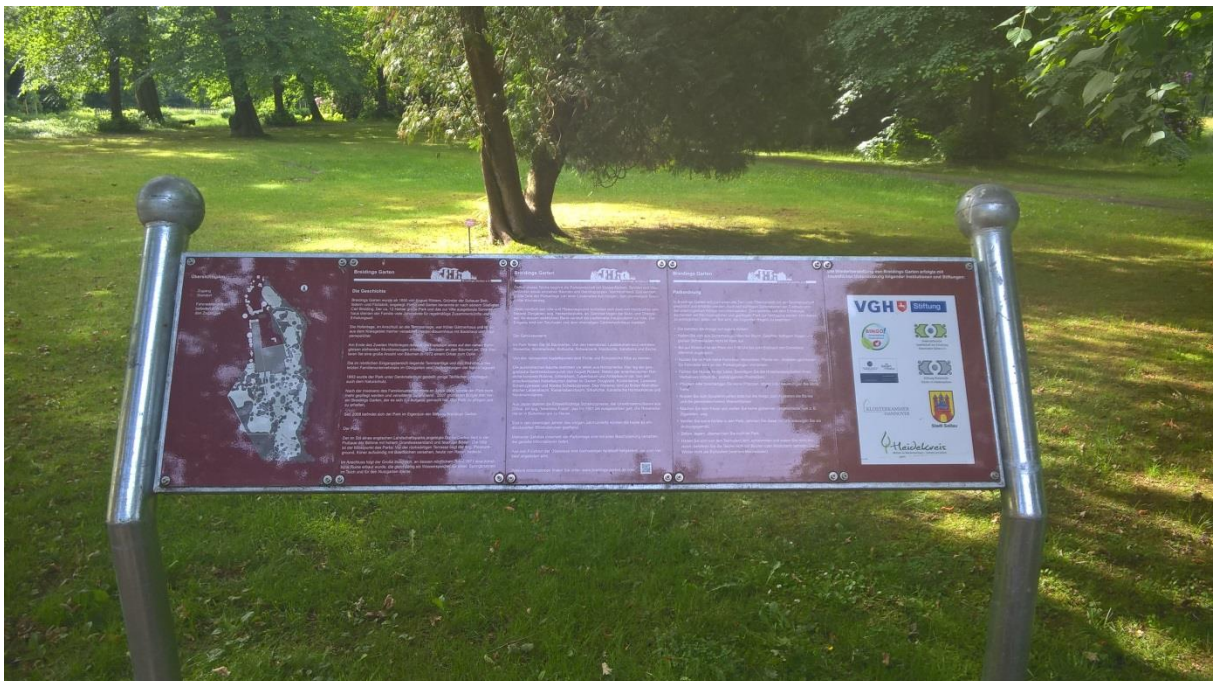
Abb. 4-5: Bestand am Hirschtor und Beispiel für eine Neugestaltung

Bei den Aufenthalten im Park fällt dem Betrachter eine umfangreiche Anhäufung von Beschilderungen auf. Diese haben ausschließlich eine informative Funktion und weisen auf verschiedene Sachverhalte hin. Die Schilder sind dabei keineswegs einheitlich. Auch ist ihr Informationsgehalt durchweg unterschiedlich. In der Mehrzahl handelt es sich um Kennzeichnungen zur Orientierung im Parkareal. Über Farbsysteme werden verschiedene Wegeführungen in Art und Weise von Wanderstrecken angeboten. Zusätzlich gibt es „Trimm-Dich“ Informationen, aber erfreulicherweise auch Aussagen zur Geschichte der Parkanlage.

Grundsätzlich ist anzumerken, dass die Vielfalt an Tafeln und Informationen zu groß ist. Insbesondere ist hierbei zu nennen, dass das Kulturdenkmal als solches nicht im Vordergrund steht, sondern Aspekten der Freizeitnutzung (Sport/Wandern) formal das Hauptaugenmerk geschenkt wird.

Folglich ist die Beschilderung kritisch zu betrachten. Unter dem Aspekt „Weniger ist mehr“ sollte eine gründliche Inaugenscheinnahme aller Beschilderungen auf ihre Notwendigkeit hin erfolgen. Dies schließt Folgenutzungen ja keinesfalls aus, so lange sie denkmalverträglich sind. Insgesamt, sollte auch im Hinblick auf ein einheitliches Marketing-Konzept und den Wiedererkennungswert eine Vereinheitlichung aller Beschilderungen im Hinblick auf Farbgebung und Form erfolgen. Vergleichbar sollte dies auch auf Mobiliar in Form von Sitzmöbeln, Papierkörben und dgl. übertragen werden.

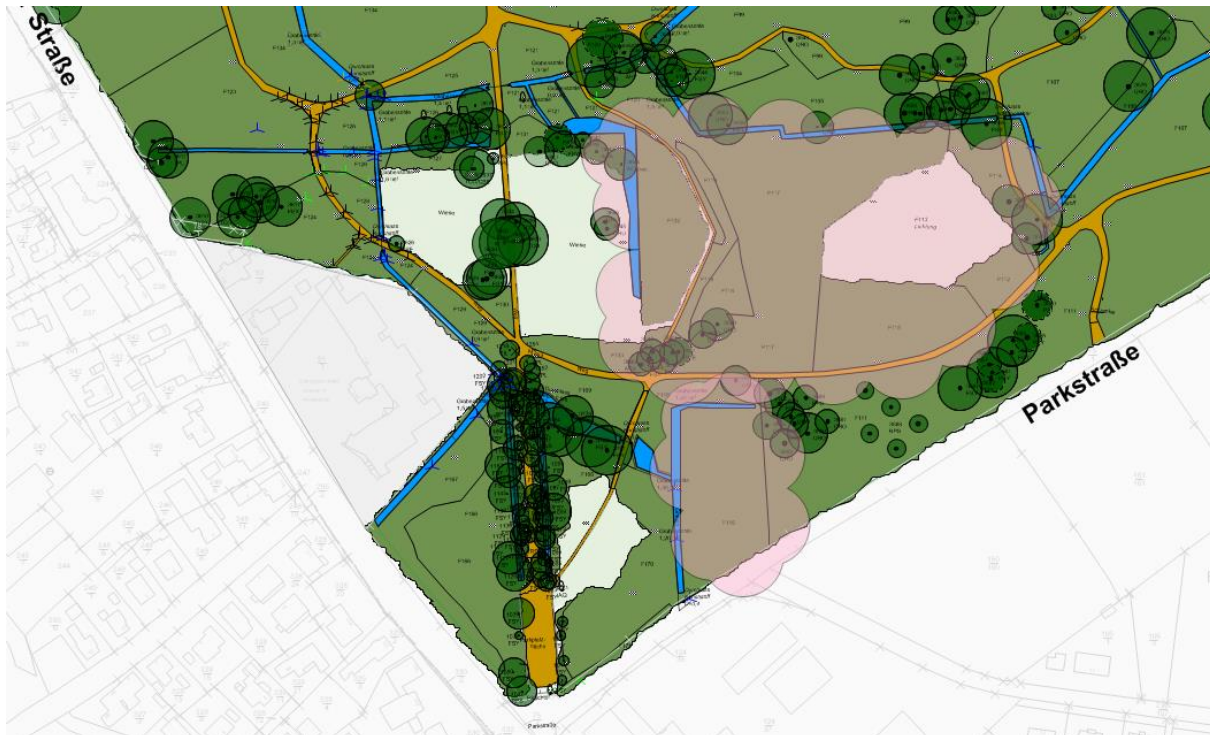
Abb. 6-7: Bestandssituation und Veränderung entsprechend der Zielplanung

Die damaligen Maßnahmen bezogen sich allerdings primär auf die forstlichen Arbeiten. Zusätzlich erforderliche Schritte konnten noch nicht durchgeführt werden und stehen seit dem aus. Im Süden sind abhängig vom Standort Gehölze selektiv oder auch vollständig zu entnehmen, um Freiflächen herauszuarbeiten und Wildwuchs zu entnehmen. Im Ostteil befindet sich hinter der Graft ein weiterer Gehölzbestand, der primär aus Rhododendren und eingestreuten Großgehölzen besteht. Es darf davon ausgegangen werden, dass die Großgehölze deutlich später eingebracht wurden, die Rhododendren dagegen aus einer früheren Anlagenphase stammen und zur gestalterischen Abschirmung bzw. Auflockerung der seitlichen Umfahrung dienten. Diese Rhododendren sind im Gegensatz zu den Großgehölzen zu erhalten. Großgehölze sollten, wenn überhaupt, lediglich in Teilen erhalten werden. Zudem haben sich die Rhododendren intensiv ausgebreitet und besetzen inzwischen durch seitliche Ausläufer ebenfalls ursprüngliche Rasenflächen. Aus diesem Grund ist ein regulierender Pflegeeingriff erforderlich.

Die Wegeflächen sind baulich in einem guten Zustand. Zudem sind die Wegeverläufe nachweisbar und können grundsätzlich als historisch betrachtet werden. Einzig die Umfahrung des Vorwerks im Ostteil, am Übergang zu Raum 8 weicht in der baulichen Ausgestaltung von den übrigen Parkwegen deutlich ab. Hier sind im Gegensatz zu den sonst geschotterten Wegen lediglich Sandwege vorhanden, deren seitliche Ausbildung in der Breite wechselt. Hier kann mit Vorsicht davon ausgegangen werden, dass es sich um einen Originalweg im Hinblick auf die bauliche Ausstattung handelt. Er sollte als Relikt weiter so behandelt und erhalten werden. Auf eine zusätzliche bauliche Ertüchtigung ist zu verzichten, da in Benachbarung ausreichende Flächen vorhanden sind. Dieser aber auch die übrigen Wege sollten zudem auf eine Breite von etwa 2,50 Metern beschränkt bleiben. Eine genaue Definition der historischen Breite ist aufgrund der Überformung und Quellen nicht möglich. Die gewählte Maßgabe ist ein Mittel zwischen typischer Wegbreite für Fuß- und Fahrwege, wie sie in der Zeit der Jahrhundertwende üblich war und in Lehrbüchern von Meyer und Ries oder G. Meyer vertreten wird. Die gewählte Breite von 2,50 Metern erlaubt darüber hinaus auch Pflegefahrzeugen die Wegenutzung.

Neben regulierenden Gehölzarbeiten zählt auch die Gewässerpflege zu einem entscheidenden Ziel der Wiederherstellung. Die Graft erfordert eine Reinigung und die Herausarbeitung der Konturen. Hierzu zählt auch die Beseitigung von entsprechend störendem Aufwuchs in den Randpartien.

Zielplanung wieder hergestellt werden. Erfreulich ist, dass Teile dieser einstigen Freifläche noch erhalten sind. Sie beginnen jedoch langsam zuzuwachsen. Innerhalb der Fläche gab es vereinzelte Gehölzclumbs (Haufenpflanzungen) und Strauchgruppen. Diese wurden im Zielplan exemplarisch dargestellt und sollen aus dem aktuellen Bestand herausentwickelt werden. Übrige Partien aus Laub- und Nadelholzaufwuchs sind dagegen zu entfernen, um sie künftig wieder in Freiflächen umzuwandeln.

Bei der Wiederherstellung der Freiflächen ist der vorhandene inhomogene Gehölzbestand vorhergehend zu sichten. Dabei sind etwa Rhododendron und Azaleenbestände freizustellen und zu erhalten. Grundsätzlich soll der ausgeprägte Rhododendron- und Azaleenbestand hier erhalten bleiben. Allerdings ist dieser seitlich zurückzudrängen, um ehemalige Proportionen wiederzuerlangen. Wurzelausläufer sind zu entnehmen und die Fläche in Rasen umzuwandeln, um die Zufahrt in ihrer Breite aufzuwerten. Dort vorhandene Gehölze erster und zweiter Ordnung sind zu entnehmen, partiell sind Sichtfenster mit höhengestaffelten Rhododendren in östlicher Richtung herzustellen, um so den Bezug zu Raum 8 als historische Fortsetzung aufzuwerten.

Das Baumschulareal wurde ehemals zur Anzucht von Gehölzen genutzt. Aktuell befinden sich auf dem Gelände überwiegend Nadelgehölze. Diese sind als abgänglich zu bezeichnen. Die Fläche sollte daher vollständig geräumt werden. Das Areal zwischen Graben und Rundweg ist in diese Maßnahme einzubeziehen. Während das zuletzt genannte Areal nach historischer Vorgabe in eine Freifläche/Wiesenfläche umgewandelt werden soll, sollte die Baumschule erneut bepflanzt werden. Da es nicht realistisch erscheint hier eine Fläche zur Kultivierung von Gehölzen anzulegen, sollte bei der Artenwahl darauf geachtet werden Gehölze auszuwählen, die eine geringe Endhöhe besitzen und sich dauerhaft vom hohen umgebenden Bestand abgrenzen. Um die Idee einer Baumschule nachzuverfolgen, sollten die Gehölze in Reihe gepflanzt werden. Vorschläge für Arten wären Hasel, Hainbuche, Pfaffenhütchen, Schneeball und Ilex. Diese sollen in einer Menge von 5-15 Exemplaren pro Reihe gepflanzt werden. Der Pflanzabstand beträgt jeweils 5 Meter in der Reihe und zwischen den Reihen. Zudem soll versetzt gepflanzt werden. Zwischen den Reihen soll jeweils eine Unregelmäßigkeit der Arten entstehen. Diese Struktur ist dauerhaft zu erhalten. Die Bereiche zwischen den Reihen sind wie in einer Baumschule von Aufwuchs freizuhalten.

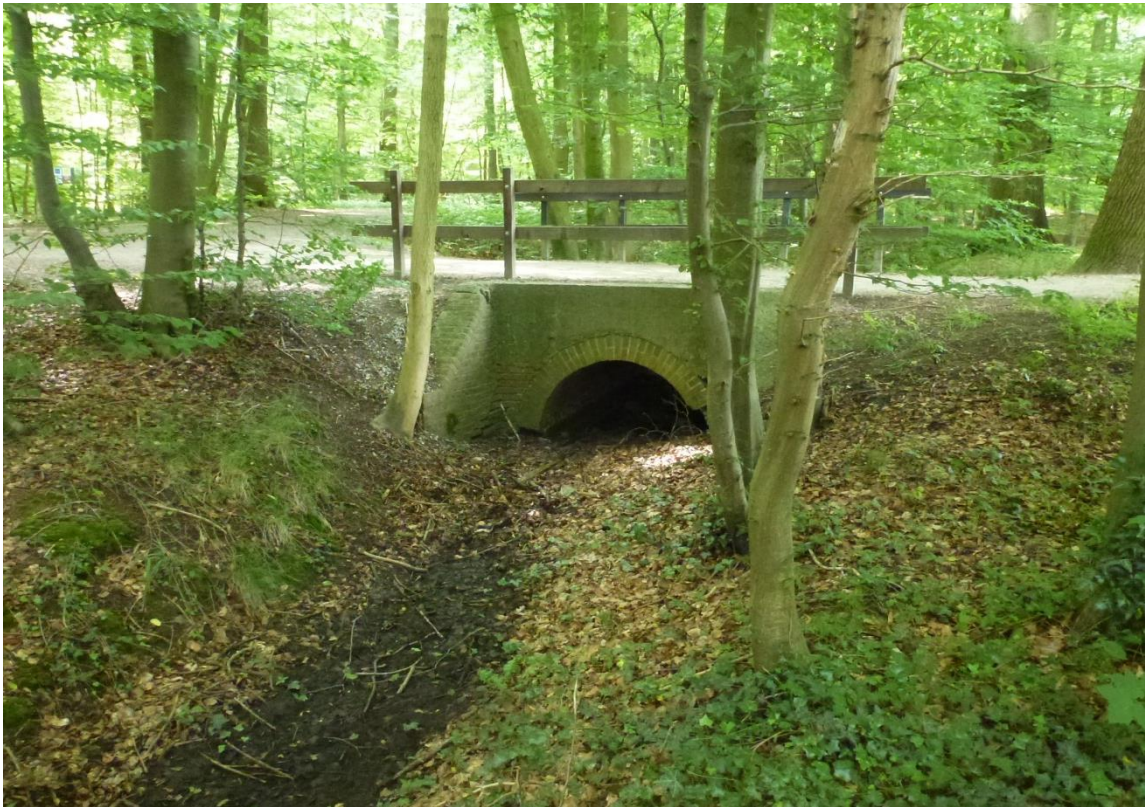
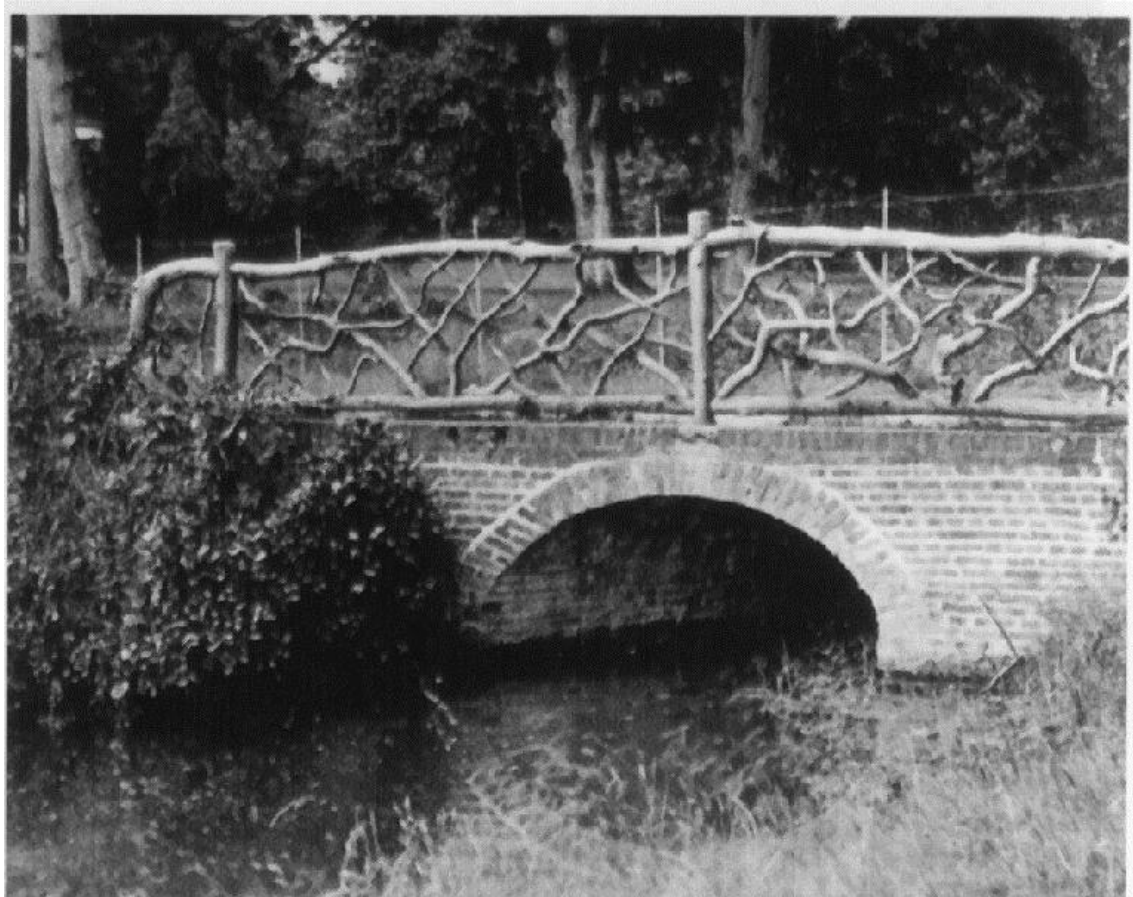
Abb. 10-11: Brücke am Zugang zur Wolfsschlucht 2018 und Brücke am Kirchweg um 1900

Jeweils am Nord- und Südufer des „Ellernteichs“ befinden sich zwei in Ziegelbauweise errichtete historische Brücken. Bei der Brücke, die den Beginn des Kirchwegs dokumentiert, war um die Jahrhundertwende nachweislich ein Knüppelholzgeländer befestigt.

Es kann vermutlich davon ausgegangen werden, dass beide Brücken identisch gestaltet waren. Aus diesem Grund sollen beide Bauwerke ein Knüppelholzgeländer entsprechend der historischen Fotografie erhalten. Darüber hinaus ist insbesondere an der Brücke, die ehemals den Überlauf des „Ellernteichs“ querte, der Sanierungsbedarf am Bauwerk zu klären. Die Brücke ist aufgrund der Neuerrichtung eines Überlaufs im Grunde funktionslos, da der Graben lediglich noch temporär Wasser führt. Offensichtlich erkennbar haben sich einige Verblender gelöst. Darüber hinaus sind Putz und Verfugung nicht mehr intakt. Mit der baulichen Instandsetzung sollte gleichzeitig auch die Anpassung/Vertiefung des Grabenprofils nach historischen Maßen erfolgen. Zudem sollten Stangenhölzer in unmittelbarer Umgebung beider Brücken beseitigt werden, um Schäden durch Wurzelwerk zu vermeiden. Ergänzende Maßnahmen erfordern eine differenzierte bauliche Betrachtung der Brücken und sollen daher nicht Bestandteil dieser Ausarbeitung sein.

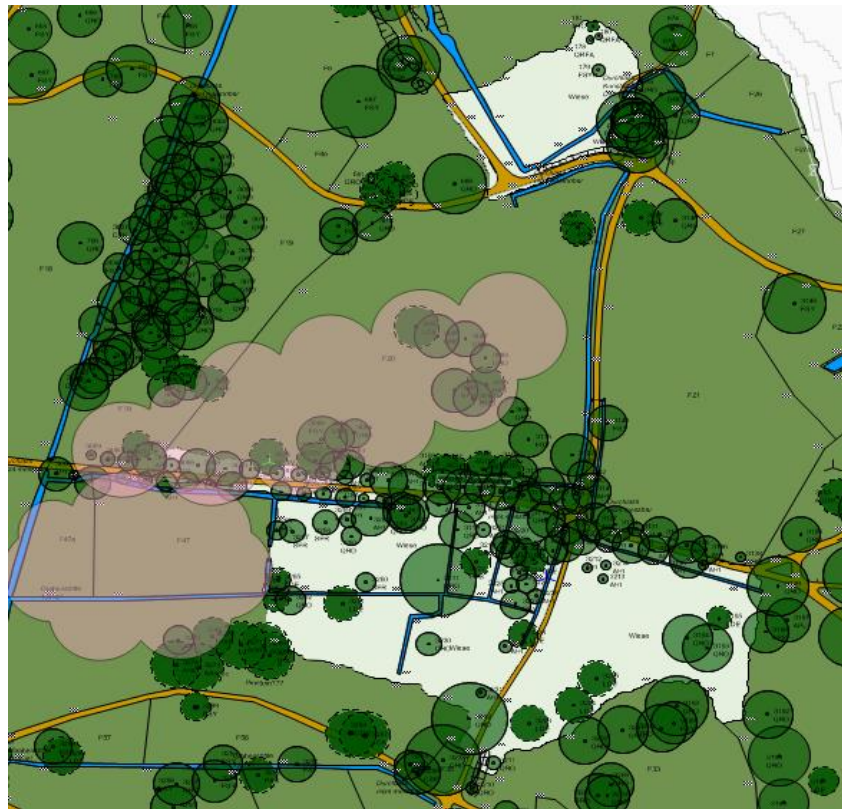
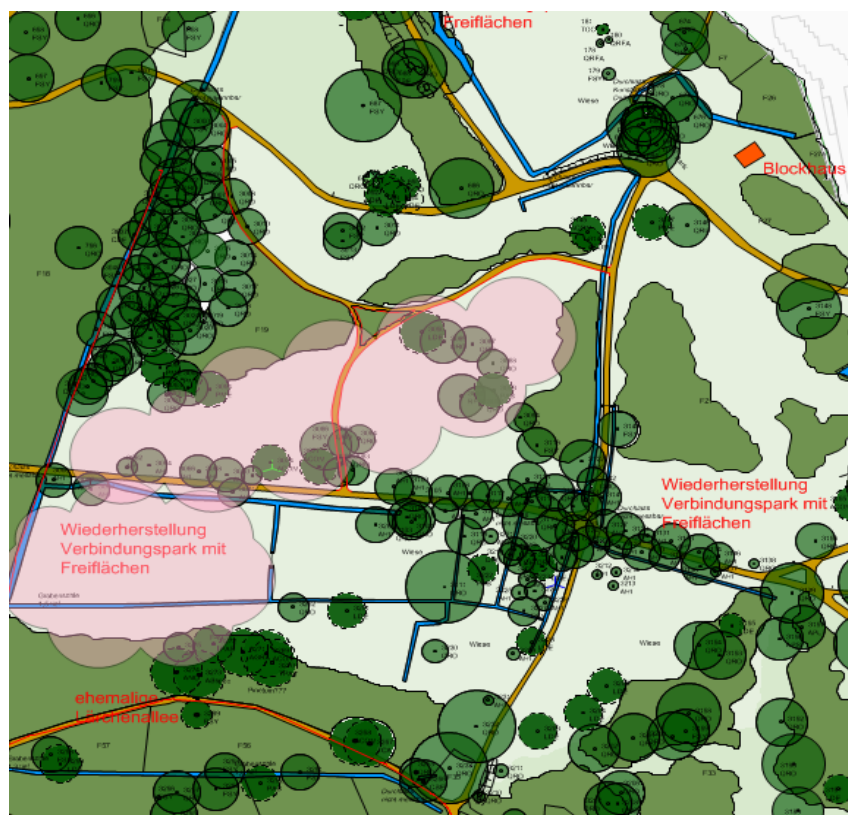
Abb. 12-13: Verbindungspark vor und nach der Wiederherstellung mit gekennzeichnetem Teilbereich für eine Wiederherstellung.

Der Verbindungspark kann sicherlich als der reifste Raum des gesamten Bearbeitungsgebietes angesehen werden. Nirgendwo wurde so differenziert und kleinräumig gearbeitet wie hier, für keinen anderen Raum existieren so detaillierte Pflanz- bzw. Detailpläne zur Flächenaufteilung. Auch wurden bei der Vegetation neue Wege gegangen, indem bis dahin seltene Arten, insbesondere Nadelholz eingebracht wurden, um eine besondere Wirkung zu erreichen. Gleichzeitig diente die Kultivierung aber auch dazu, neue Arten einzubringen, um die forstwirtschaftliche Amplitude an Nutzholz zu erweitern (z. B. Douglasie oder Tannen). Die gute historische Dokumentation des Raumes ermöglicht eine in vielen Bereichen originale Wiederherstellung von Partien.

Die Zielplanung sieht daher in einem ersten Schritt die Wiederherstellung der historischen Raumstruktur vor. Die Qualität sowohl offener als auch geschlossener Partien lässt sich bereits jetzt im Umfeld der Kastanienallee und der Hängebuche erkennen. Hierzu sollen ehemals offene Partien von den Nachpflanzungen befreit und umgewandelt werden. Hierdurch wird es auch möglich sein, historische Solitäre, die gegenwärtig unter dem Konkurrenzdruck der störenden benachbarten Arten leiden wieder hervorzuheben und ihnen soweit dies noch möglich ist eine Zukunft zu geben.

Neben der Wiederherstellung und Neuordnung der Vegetationsflächen spielt auch das Wegesystem eine wichtige Rolle für die Erlebbarkeit des Raumes und dessen Qualität. Erfreulicherweise haben sich nahezu alle Wege bis auf einen Teilbereich erhalten und dürfen als strukturell original bezeichnet werden. Lediglich eine Wegeverbindung zwischen dem oberen Zugang zur „Wolfsschlucht“ und der Kastanienallee ist nicht mehr vorhanden. Dieser Wegeverlauf ist nach Vorgabe der Zielplanung wieder herzustellen. Allerdings soll die plangrafische Darstellung nicht unmittelbar übertragen werden. In einem ersten Schritt sind Suchgrabungen zu vollziehen. Diese Sondierung sollte noch vor notwendigen forstlichen Maßnahmen vollzogen werden, um eine Schädigung oder gar Zerstörung des Bestandes auszuschließen. Sofern sich der Verlauf der Wege nachvollziehen lässt, ist der Verlauf durch ein digitales Aufmaß zu erfassen. Dies dient nicht nur der Dokumentation, sondern kann im Zuge der Wiederherstellung direkt als Originalgrundlage auf die Absteckung des Verlaufs übertragen werden. Abhängig vom Befund kann eine Angleichung des Trag- und Deckschichtmaterials ausreichend sein. Falls es keinen Befund gibt, ist die Wegeverbindung in Einfachbauweise zu errichten. Die Wegebreite ist auf maximal 2,50 Meter zu beschränken.

Die Zielplanung sieht darüber hinaus aber auch vor, dass störende Installationen und Ausstattungselemente der Nachkriegszeit wieder aus dem Park entfernt werden. Natürlich ist in der Gesamtfläche eine verträgliche, zurückhaltende Nutzung als Freizeitfläche möglich, doch darf in keinem Fall außer Acht gelassen werden, dass es sich um ein Kulturdenkmal handelt, dessen Qualität und Erhaltung auf jedem Fall im Vordergrund stehen muss. Aus diesem Grund ist die Boule-Bahn an der Kastanienallee einschließlich aller begleitenden Elemente rückstandslos zu entfernen und in eine Vegetationsfläche zu verwandeln. Dies schließt die Bankanlagen mit ein. Sollte der Wunsch bestehen, Bänke aufzustellen, um Nutzern ein Verweilen und Ausruhen zu ermöglichen, sind neue, einzelne Standorte zu wählen, die optisch unauffällig sind, gleichzeitig jedoch eine angemessene Sicht ermöglichen. Grundsätzlich sind Bänke in Landschaftsparks untypisch und auch für Rastede nicht nachweisbar.

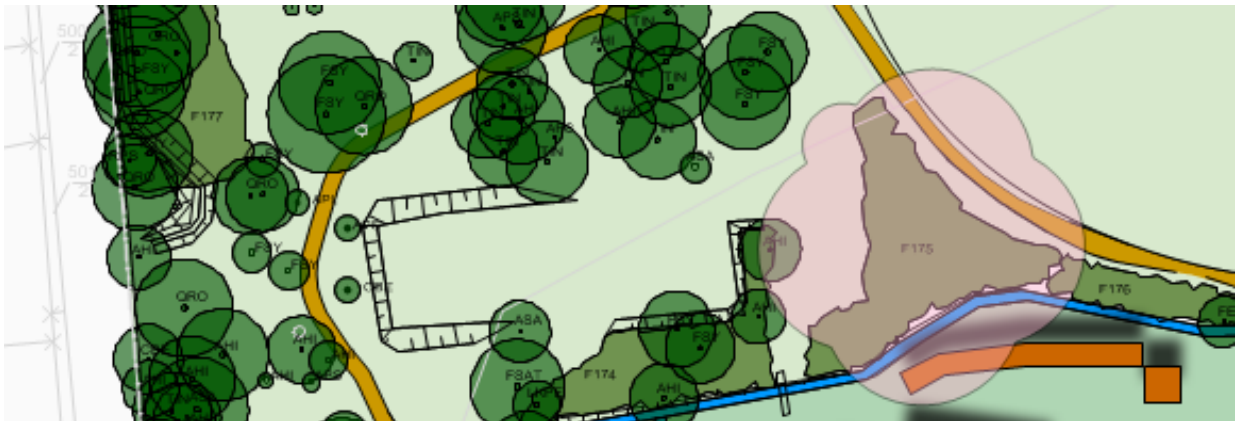
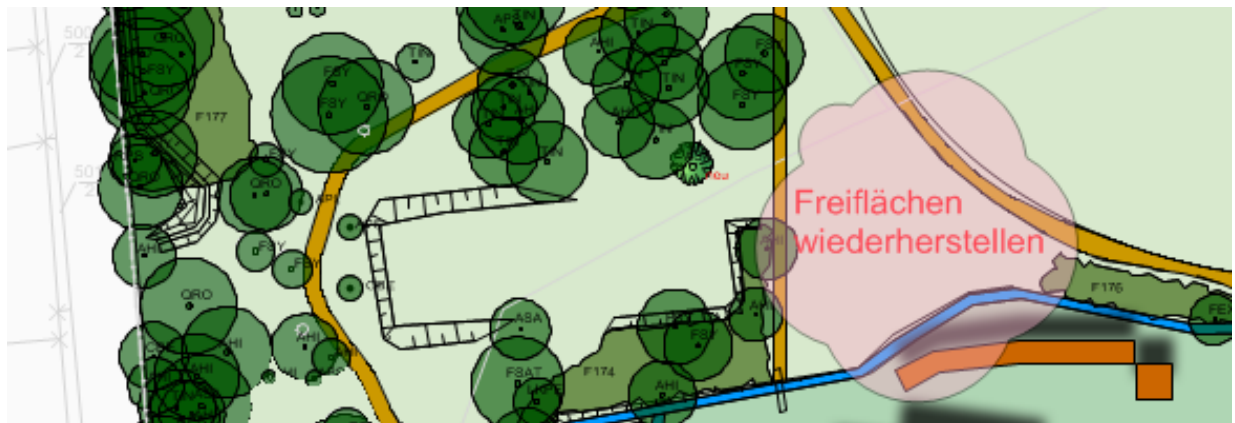
Abb. 14-15: Pappelpartie an der Ulrichskirche vor und nach der Entnahme des Gehölzbestandes.

Lediglich am Übergang zum Turnierplatz befindet sich ein zusammenhängender Pappelholzriegel, der im Widerspruch zur einstigen Gestaltungsabsicht eines sich von hier aus in Richtung Osten öffnenden Raumes steht.

Die Zielplanung sieht aus diesem Grund die Entfernung des Pappelbestandes vor. Mit der Entfernung sollte darauf geachtet werden, dass die Topografie nicht verändert wird. Es ist davon auszugehen, dass das an diesem Standort deutlich unter der Rennbahn liegende Niveau die Ursprungssituation wiedergibt. Aus diesem Grund sollten die verbliebenen Stuken bodennah abgesägt und anschließend ausgefräst werden. Im Anschluss sollte eine Ansaat mit Rasen erfolgen.

Am Übergang zum Bachlauf befindet sich ein Gehölzbestand. Diese Fläche sollte genau wie der Rhododendronbestand am Übergang zum Kirchhof einen Pflegedurchgang erhalten. Hierbei sind unpassende Stangenhölzer zu entnehmen und ggf. zu ausladende Partien zu entfernen.

Abschließend ist anzumerken, dass abgängige Bäume ersetzt werden sollten. Konkret ist dies bei einem Silberahorn der Fall, der nach einem Sturm in jüngerer Vergangenheit abgegangen ist.
