# Entwurf

# Straßenausbaukonzept

**Teil 1:**  
**Außerortsstraßen**

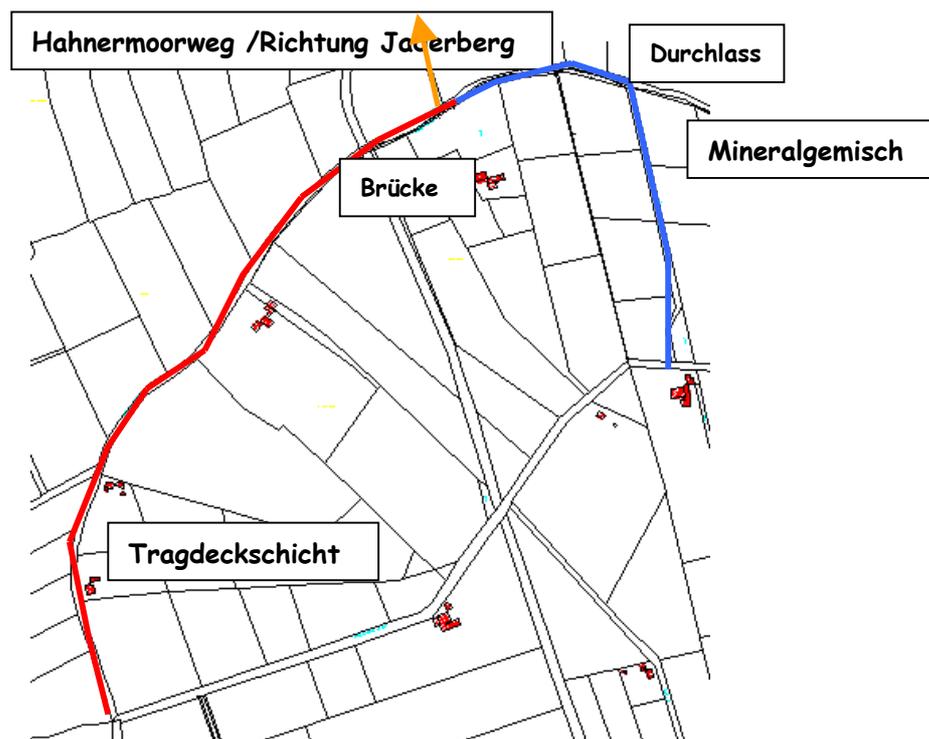
Alter Lehmdor Weg  
Fahrtrichtung Kurze Straße/Lehmdor Straße

Auf der unten aufgeführten Karte ist der Alte Lehmdor Weg abgebildet. Es bietet sich an den Alten Lehmdor Weg in zwei Bereiche zu teilen. Der mit blau gekennzeichnete Bereich, an dem keine Wohnbebauung vorhanden ist, wird so belassen bzw. mit Mineralgemisch überbaut. Dies wurde bereits bei verschiedenen Wegen im Ipwegermoor, die nur als landwirtschaftliche Verbindungswege dienen, praktiziert und hat sich dort bewährt. Der mit rot dargestellte Teilabschnitt der Straße wird mit einer Tragdeckschicht überbaut. Siehe hierzu die Wirtschaftlichkeitsuntersuchung unter Punkt 3.1 der Anlage 4. Damit ist die Verbindungsachse Lehmdor Straße – Alter Lehmdor Weg – Hahnermoorweg entsprechend ihrer Bedeutung als Sammelstraße mit maßgebender Erschließungs- und Verbindungsfunktion wieder verkehrssicher hergestellt. Bei diesen Arbeiten müssen dann auch die Brücke und der Durchlass mit saniert werden, um die Verkehrssicherheit der Straße wieder vollständig zu gewährleisten.
