## Sanierung des Flachdaches über dem musisch- technischen Bereich der KGS Rastede

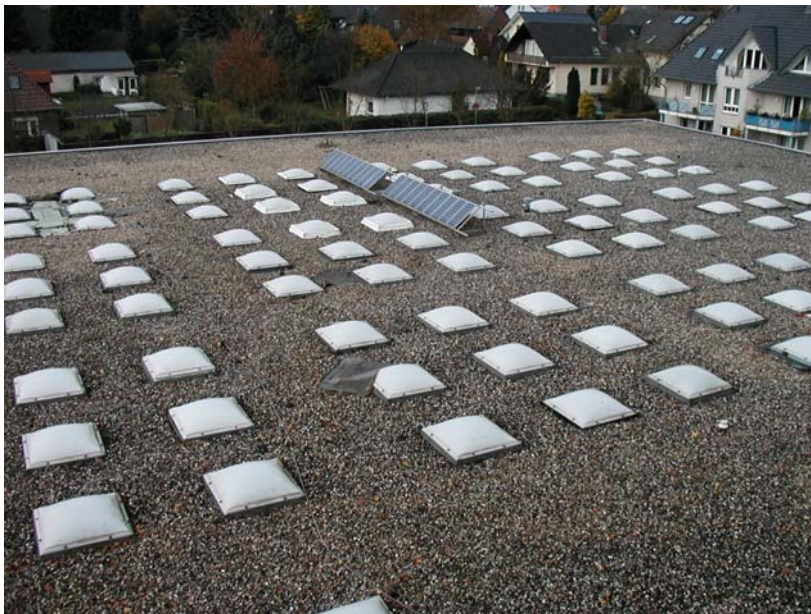
Bei dem vorhandenen Flachdach handelt es sich um ein sogenanntes Umkehrdach ohne Gefälle, das Wasser bleibt auf dem Dach stehen. Durch die ungünstige Anordnung der Dacheinläufe staut sich das Wasser auf. Dadurch können bei z. B. undichten Lichtkuppelanschlüssen Leckstellen entstehen

Des weiteren soll, nachdem vorher unbrauchbares Material wie z. B. die Kiesschüttung abgeräumt wurde, eine Gefälledämmschicht zusätzlich auf die vorhandene Dämmschicht aufgebracht werden.

Durch das so angeordnete Gefälle (2-3%) wird dann eine bessere Dachentwässerung gewährleistet.

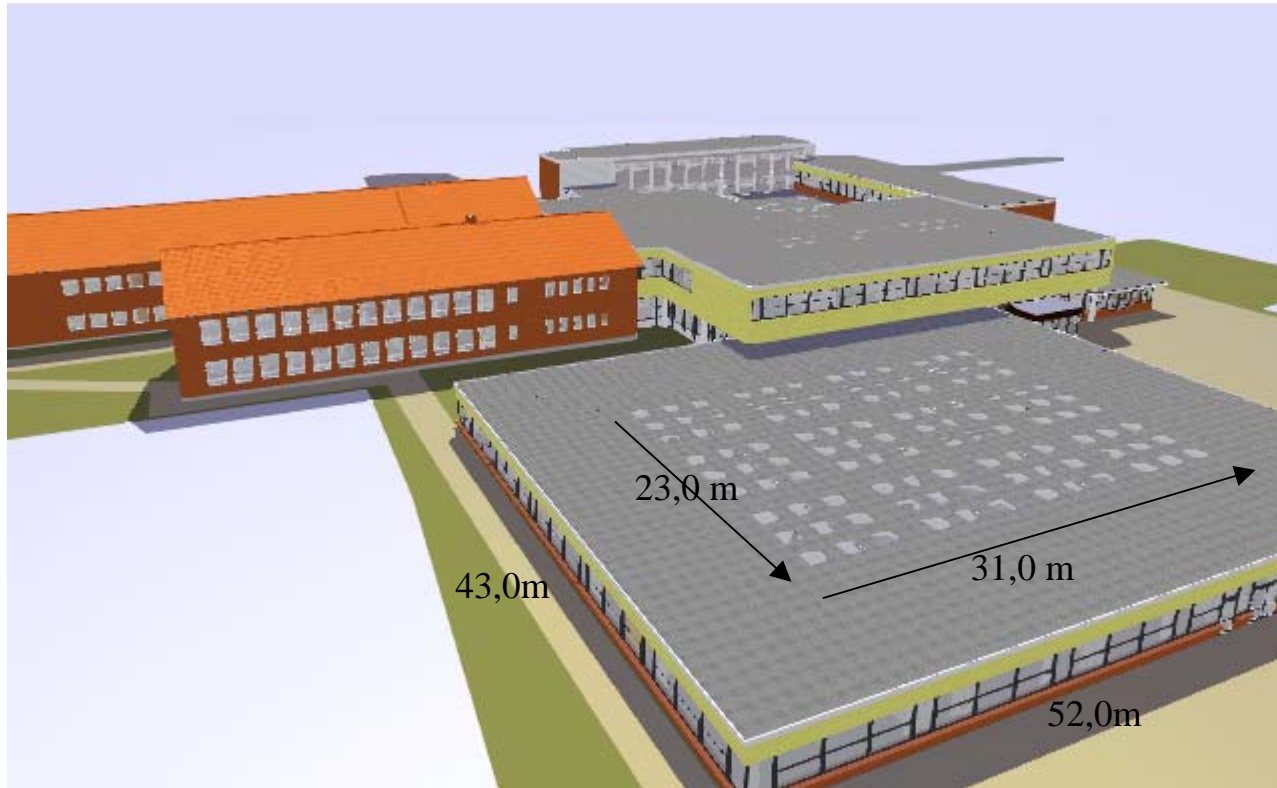
Die Dachfläche im Bereich der Lichtkuppeln beträgt 713 m<sup>2</sup>.
