# Straßenausbaukonzept der Gemeinde Rastede

Teil 3: Sanierungskonzept Innerortsstraßen (Kapitel 5 Entwurfsfassung)

## 5. Ergebnis Sanierungskonzept Innerortsstraßen

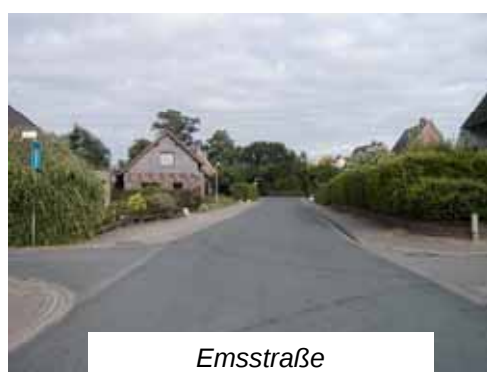
Emsstraße

Dadurch befinden sich die zuvor genannten Straßen zur Zeit in einem guten Zustand und weisen nur wenig Mängel auf, die sich hauptsächlich auf Unebenheiten im Quer- und Längsprofil beschränken. Der Verfall der Straße ist erfahrungsgemäß für die nächsten 10 bis 15 Jahre aufgehalten worden. Daher ist auf eine weitergehende Untersuchung dieser Straßen an dieser Stelle verzichtet worden.

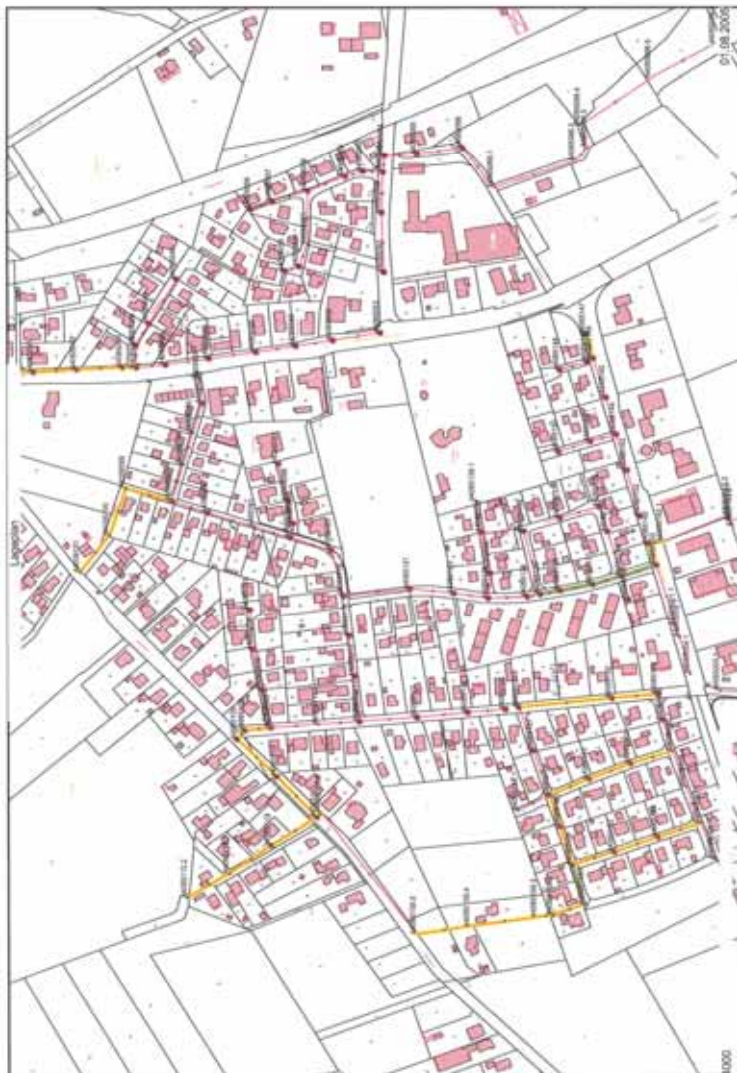
Für den Ortsteil Hahn-Lehmden wurde in den neunziger Jahren eine hydraulische Berechnung des Regenwasserkanalnetzes durchgeführt. Das Ergebnis dieser Untersuchung ist auf der nachfolgenden Grafik zu erkennen. Bei den in gelb unterlegten Haltungen ist eine hydraulische Überlastung des Regenwasserkanals von bis zu 200 % festgestellt worden. Die in grün unterlegten Haltungen weisen eine hydraulische Überlastung von bis zu 300 % auf. Es wird festgestellt, dass ein Teil der für den Ort Hahn-Lehmden untersuchten Straßen, hydraulisch überlastete Regenwasserhaltungen hat. Neben den untersuchten Straßen haben noch die nicht näher betrachteten Straßen Spillestraße und Wiesenweg ein Überlastungsproblem.

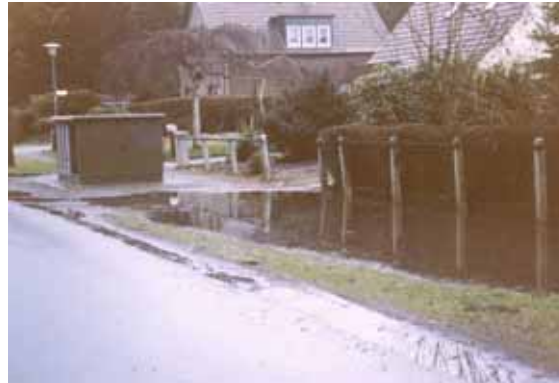
Ab der Kreuzung Heideweg bis zur Wilhmshavener Straße ist kein Regenwasserkanal vorhanden. Somit gibt es keine geregelte Straßenentwässerung. Gerade bei längerfristigen Regenperioden ist dies ein Problem, da dann der mit Mineralgemisch befestigte Fahrbahnrandstreifen durch die Fahrzeuge ausgewaschen wird. Die Häuser entlang des Nethener Weges entwässern zum Teil auf die Straße, so dass es dort in der Vergangenheit zu „Seenbildungen“ gekommen ist. Bei dem Teilstück des Nethener Weges der einen Regenwasserkanal enthält, sind zwei Haltungen in Richtung Wiesenweg hydraulisch überlastet.

Die Schäden in der Schmutzwasserkanalisation können großteils durch verschiedene Linerverfahren behoben werden. Die Anhäufung der Schäden ist auch nicht so groß, dass sich ein Austausch der Haltungen in offener Bauweise gegenüber einem geschlossenen Verfahren rechnet. Die verbleibenden Mängel, die aufgrund von Unterbögen in den Haltungen vorhanden sind, sind grundsätzlich nur durch einen Austausch der Haltungen zu beheben. Die Sanierungsdringlichkeit dieser Schäden ist aber als geringer einzustufen, als Schäden bei denen die Bausubstanz beeinträchtigt wird. Langfristig gesehen, können solche Schäden behoben werden, jedoch sind sie gegenüber Rissen, Scherbenbildungen und Einstürzen zurückzustellen. Hier wäre einer Verstopfung der Haltungen durch die vorhandenen Unterbögen durch die Erhöhung des Spülturnuses vorzubeugen.

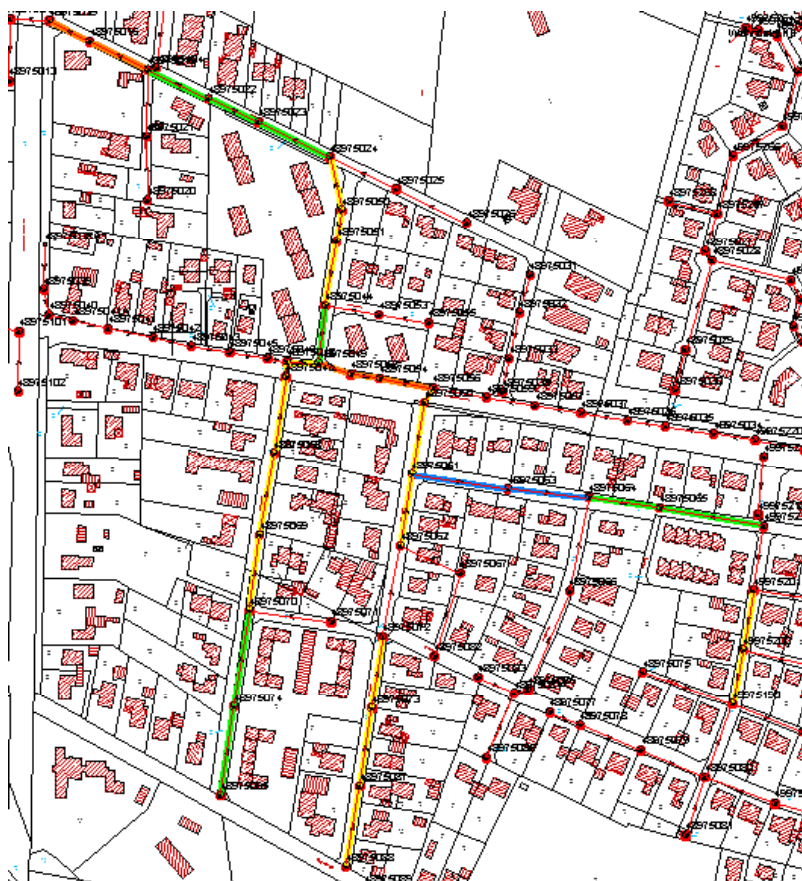
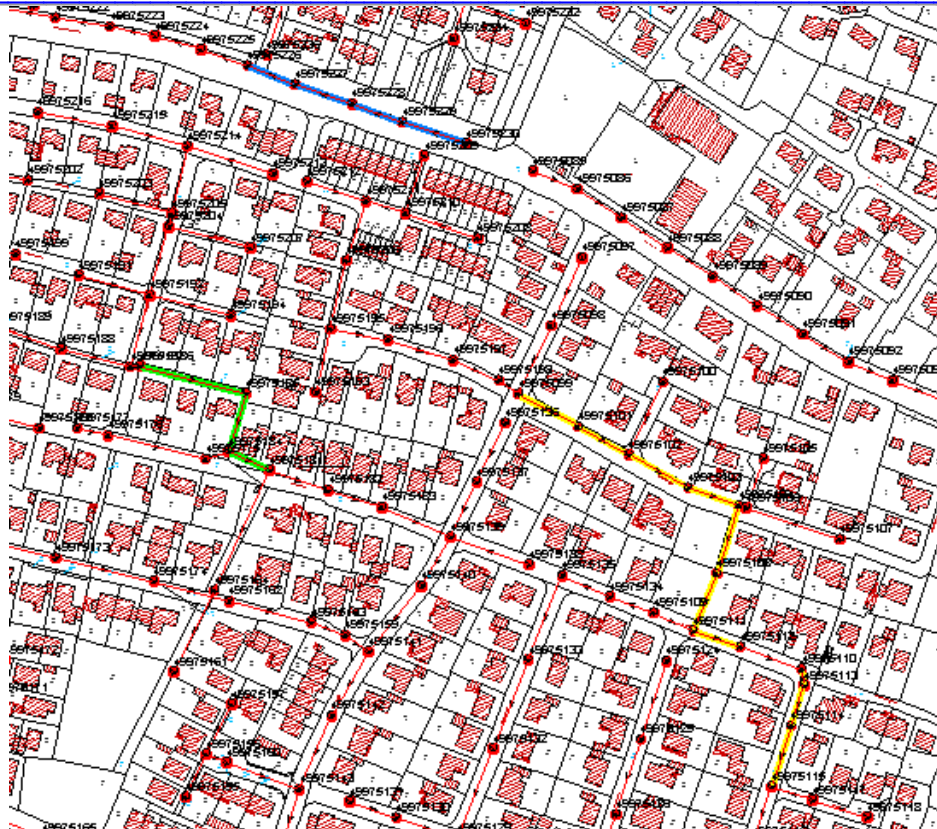
Für den Ortsteil Wahnbek wurde in den neunziger Jahren eine hydraulische Berechnung des Regenwasserkanalnetzes durchgeführt. Das Ergebnis dieser Untersuchung ist auf der nachfolgenden Grafik zu erkennen. Bei den in gelb unterlegten Haltungen ist eine hydraulische Überlastung des Regenwasserkanal von bis zu 200 % festgestellt worden. Die in grün unterlegten Haltungen weisen eine hydraulische Überlastung von bis zu 300 % auf. Es wird festgestellt, dass ein Teil der für den Ort Wahnbek untersuchten Straßen hydraulisch überlastete Regenwasserhaltungen hat.

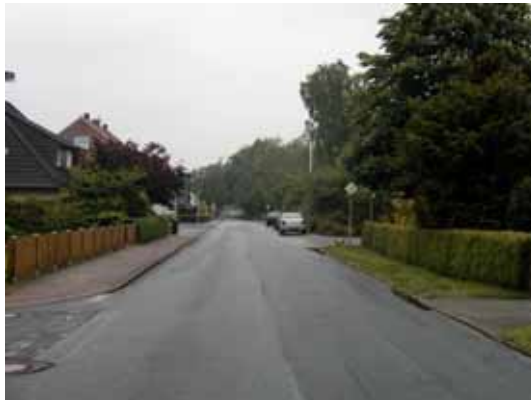
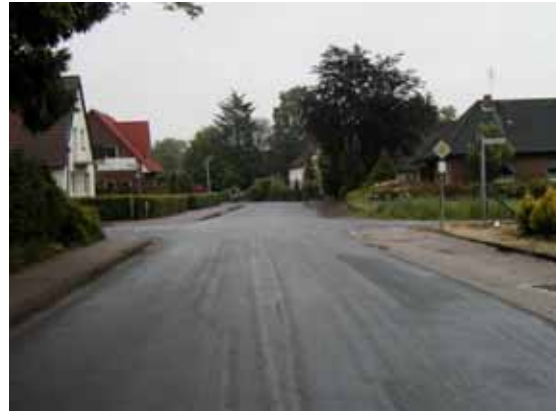
Der Schmutzwasserkanal im Voßbarg hat auf gesamter Länge Schäden. Es handelt sich hier überwiegend um vertikale Muffenversätze im Rohrsohlenbereich von 15 % - 40 %. Bei Versätzen in solch einer Größenordnung muss davon ausgegangen werden, dass die Muffenverbindung undicht ist, weil die Versätze größer sind als die Wandstärke des Rohres. Dadurch tritt bei entsprechendem Grundwasserstand Fremdwasser von außen in die Leitung ein und das umgebende Erdreich mit eingespült.

Für den Voßbarg ist in der Vergangenheit bereits ein Antrag auf Förderung nach dem Gemeindeverkehrsfinanzierungsgesetz gestellt und befürwortet worden. Der Voßbarg ist in das Mehrjahresprogramm aufgenommen. Gerade die Funktionsmischung des Voßbarg als Durchgangsstraße und Anliegerstraße mit Aufnahme des Schwerlastverkehrs, insbesondere der Schulbusse, dem Anwohnerverkehr und dem nichtmotorisierten Individualverkehr bereitet in der jetzigen Ausbauform des Voßbarg Schwierigkeiten. Erschwerend hinzu kommt der schlechte Zustand der Fahrbahn und der Abwasserkanäle.

Die vorhandenen Mängel in den Schmutz- und Regenwasserhaltungen im Voßbarg, gerade was die hydraulische Überlastung betrifft, sind nur durch einen Austausch der Haltungen zu beheben. Hier kommt noch hinzu, dass die Muffenversätze in einer Größenordnung liegen, die mit einem Partliner nicht mehr zu sanieren sind. Zusammenfassend ist somit festzuhalten, dass der Zustand der Schmutz- und Regenwasserkanalisation einen Ausbau des Voßbarg befürworten. Dieser sollte kurzfristig erfolgen.

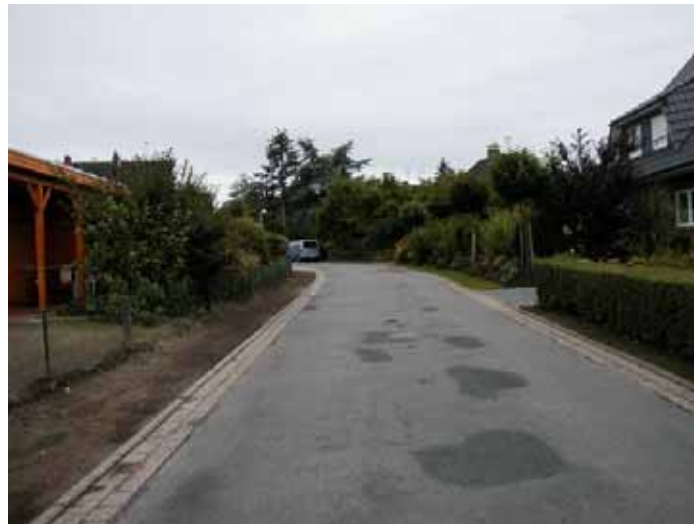
Die Oberfläche der Uhlhornstraße ist bituminös befestigt. Sie hat auf gesamter Fläche Aufbrüche, welche einen labilen Oberbau vermuten lassen. Die Aufbrüche werden durch Flickstellen repariert. Dies ist aber nur eine kurzzeitige Möglichkeit den Verfall aufzuhalten.

- ✓ Die Sanierung der Masten und Leuchten ist abgeschlossen. Bei einem Totalausbau sollte allerdings ein neues Straßenbeleuchtungskabel mitverlegt werden.
- ✓ Im Verkehrsentwicklungsplan werden keine Anregungen zu Nebenanlagen gemacht.
- ✓ Die Schäden im Schmutzwasserkanal müssen durch eine TV-Untersuchung erneut untersucht werden, damit diese Erkenntnisse bei der Ausbauentcheidung mit einfließen können.

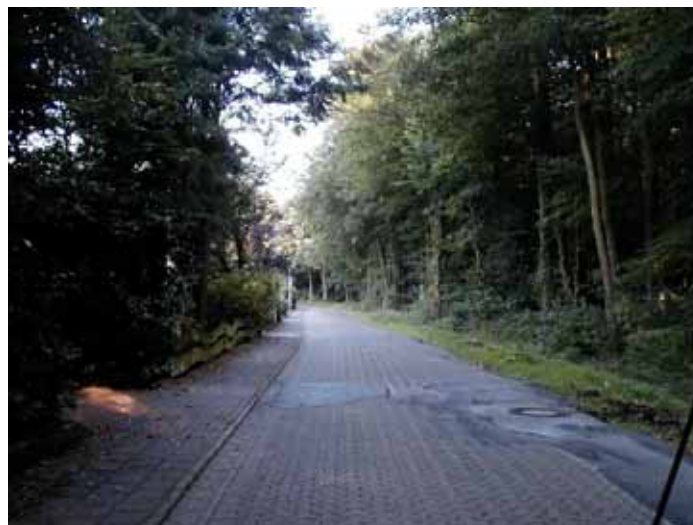
### 5.6.11 Buschweg

Die Haltungen in diesem Bereich haben verschiedene Schäden. Die vorhandenen Muffenversätze von bis zu 40 % lassen vermuten, dass in diesem Bereich der Kanal undicht ist.

Der Buschweg hat eine Oberfläche aus Verbundsteinpflaster die teilweise flächig mit bituminösen Material überzogen worden ist. Der Buschweg ist auf gesamter Fläche uneben und hat überall Versackungen und Verwerfungen. Ein dem technischen Stand entsprechendes Quer- und Längsprofil ist kaum noch zu erkennen. Längs des Buschweges verläuft ein einseitiger Gehweg der mit Gehwegplatten befestigt ist und ab dem Bahnübergang bis zur Einmündung Morissestraße in einem schlechten Zustand ist.

Für die Schäden im Schmutzwasserkanal sollte eine erneute TV-Befahrung durchgeführt werden um festzustellen, ob sich die Schäden zwischenzeitlich verschlimmert haben und ob sie unterirdisch saniert werden können. Bei einem Teil der bereits bekannten Schäden (Muffenversätze bis zu 40 %) ist dies beispielsweise nicht mehr möglich. Sollten sich diese Schäden erhöht haben, kann der Kanal nur in offener Bauweise ausgetauscht werden. Die vorhandenen Schäden befürworten eine Sanierung der Fahrbahn mittelfristig.

- ✓ Die Sanierung der Masten und Leuchten ist abgeschlossen. Bei einem Totalausbau sollte allerdings ein neues Straßenbeleuchtungskabel mitverlegt werden.
- ✓ Gemäß dem Verkehrsentwicklungsplan soll es hier die Wahlmöglichkeit zwischen Fahrbahn und Gehweg geben. Dies würde bedeuten, dass der vorhandene Gehweg bei der Erneuerung mit überdacht werden muss.
- ✓ Die Schäden im Schmutzwasserkanal müssen durch eine TV-Untersuchung erneut untersucht werden
- ✓ Eine Sanierung der Fahrbahnoberfläche sollte nicht mit dem vorhandenen Pflaster erfolgen. Es ist wirtschaftliches neues Betonrechteckpflaster einzubauen, als das vorhandene zu verwenden.

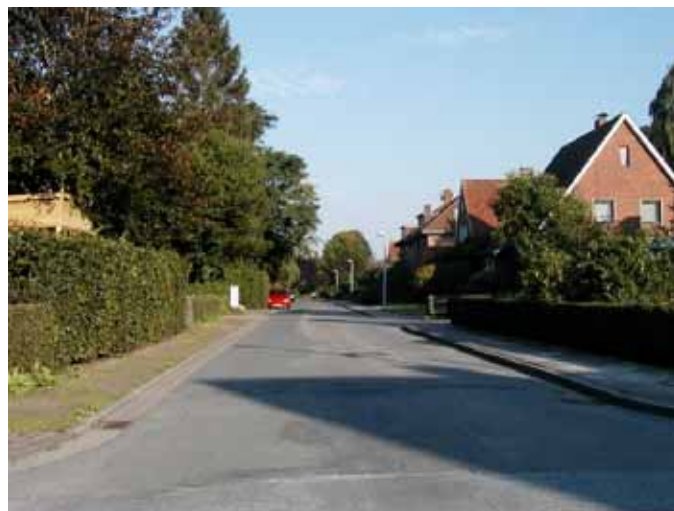
Die Fahrbahnoberfläche der Straße An der Bleiche ist bituminös befestigt. Sie hat an vielen Stellen Risse, die in der Vergangenheit versucht worden sind zu reparieren. Dadurch hat sie viele Flickstellen. Durch diese Fehlstellen dringt Wasser in das Gefüge ein, welches dann zerstört wird. Ein den technischen Regeln entsprechendes Quer- und Längsprofil ist nicht zu erkennen.

Längs der Straße An der Bleiche verläuft ein einseitiger Gehweg. Dieser auf gesamter Länge Versackungen.

- ✓ Die Sanierung der Masten und Leuchten ist abgeschlossen. Bei einem Totalausbau sollte allerdings ein neues Straßenbeleuchtungskabel mitverlegt werden.
- ✓ Gemäß dem Verkehrsentwicklungsplan soll es hier für den nicht motorisierten Individualverkehr die Wahlmöglichkeit zwischen Fahrbahn und Gehweg geben.

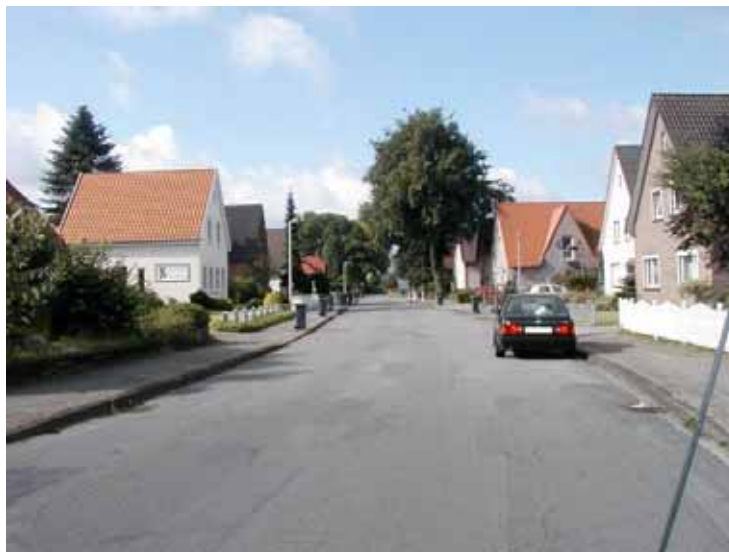
Bei den Schmutzwasserhaltungen in der Südender Straße sind in der Vergangenheit bereits einige Reparaturen durchgeführt worden. Bei den verbleibenden Schäden handelt es sich um vertikale Muffenversätze in der Rohrsohle in einer Größenordnung von bis zu 15 %.

Die Südender Straße ist bituminös befestigt. Die vorhandene Fahrbahn hat Risse und flächendeckende Flickstellen. An den Regenabläufen gibt es vermehrt Versackungen.

Insgesamt betrachtet nimmt der Verfall der Straße zu. Gerade die vorhandenen Risse lassen die Zerstörung rapide fortschreiten, denn durch diese kann Wasser in die Konstruktion eindringen und das Tragsystem wird labil.

An beiden Seiten der Südender Straße gibt es mit Betonsteinplatten befestigte Gehwege. Diese haben überall Versackungen.

- ✓ Die Sanierung der Masten und Leuchten ist abgeschlossen. Bei einem Totalausbau sollte allerdings ein neues Straßenbeleuchtungskabel mitverlegt werden.
- ✓ Gemäß Verkehrsentwicklungsplan wird für die Südender Straße die Anlegung eines einseitig in beide Richtungen befahrbaren Radweg empfohlen.
- ✓ Der Zustand der Kanalisation muss überprüft werden.

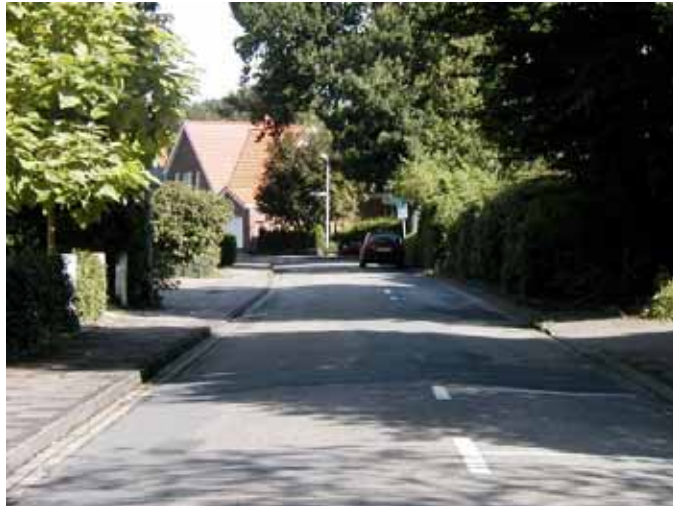
#### 5.6.14 Sophienstraße Teilbereich zwischen den Einmündungen An der Bleiche und Bahnhofstraße)

Die Sophienstraße ist auf diesem Teilstück bituminös befestigt. Die Fahrbahn hat Risse und viele Flickstellen. Es gibt Verformungen im Längs- und Querprofil. Versackungen an den Regenabläufen müssen regelmäßig ausgebessert werden. Als Nebenanlage gibt es einen einseitigen Gehweg. Dieser ist mit Betonplatten befestigt. Auf der Fahrbahn sind Längsparkplätze ausgewiesen.

- ✓ Die Sanierung der Masten und Leuchten ist abgeschlossen. Bei einem Totalausbau sollte allerdings ein neues Straßenbeleuchtungskabel mitverlegt werden.
- ✓ Gemäß dem Verkehrsentwicklungsplan soll es hier für den nicht motorisierten Individualverkehr die Wahlmöglichkeit zwischen Fahrbahn und Gehweg geben.
- ✓ Die Kanalisation muss vor einem Ausbau durch eine TV-Befahrung erneut überprüft werden, um festzustellen, ob evtl. Teile der Anlagen in offener Bauweise ausgebaut werden müssen.
- ✓ Die zur Zeit auf der Fahrbahn markierten Längsparkplätze müssen bei den Planungen mit überdacht werden.

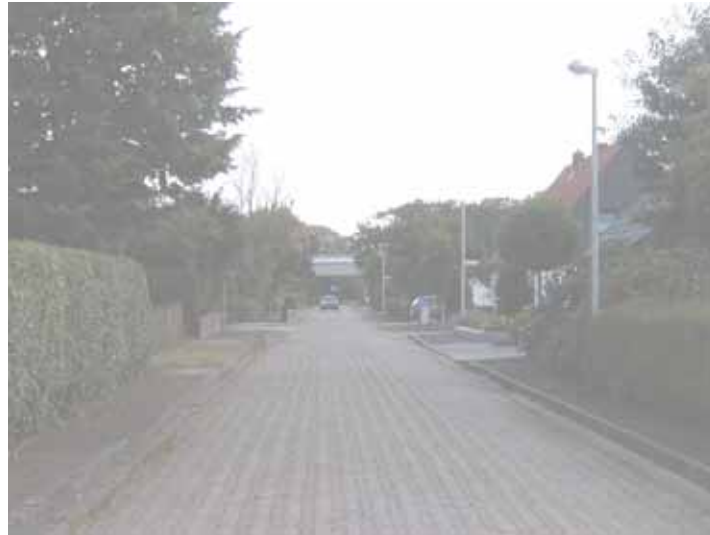
### 5.6.15 Am Kleinenfelde

Jede untersuchte Haltung in der Straße Am Kleinenfelde hat Schäden in Form von vertikalen Muffenversätzen in der Rohrsohle. Diese Mängel liegen in einem Bereich bis zu 15 %. Allerdings gibt es auch zwei Haltungen bei denen der Versatzbereich bis 40 % und im Einzelfall bis 70 % ist.

Die Straße Am Kleinenfelde ist mit Verbundsteinpflaster befestigt. Die Fahrbahn hat auf gesamter Fläche Versackungen, auch vor den Regenabläufen. Es gibt Verformungen im Längs- und Querprofil. Nebenanlagen sind in Form von unbefestigten Seitenstreifen vorhanden.

Der Schmutzwasserkanal in der Straße Am Kleinenfelde bedarf einer erneuten Untersuchung mit einer TV-Kamerabefahrung um die Schwere der Schäden zum jetzigen Zeitpunkt nochmals genau zu analysieren. Grundsätzlich ist ein Teil der Schäden noch durch Inliner zu sanieren, jedoch betrifft dies nicht alle Schäden. Ein Teil ist nur noch durch ein offenes Verfahren zu beheben. Dieser Zustand führt zur mittelfristigen Sanierung der Fahrbahn.

- ✓ Die Sanierung der Masten und Leuchten ist abgeschlossen. Bei einem Totalausbau sollte allerdings ein neues Straßenbeleuchtungskabel mitverlegt werden.
- ✓ Im Verkehrsentwicklungsplan gibt es keine Empfehlung für die Anlegung der Nebenanlagen. Aufgrund der vorhandenen Platzverhältnisse sollte die Anlegung eines befestigten Gehweges überlegt werden.
- ✓ Der hydraulische Mangel des Regenwasserkanals wäre in diesem Zuge zu beheben. Bei den Mängeln an der Schmutzwasserkanalisation muss die erneute TV-Befahrung abgewartet werden, um zu sehen welche Abschnitte in offener Bauweise ausgebaut werden müssen.
- ✓ Eine Sanierung der Fahrbahnoberfläche sollte nicht mit dem vorhandenen Pflaster erfolgen. Es ist wirtschaftliches neues Betonrechteckpflaster einzubauen, als das vorhandene alte zu verwenden.

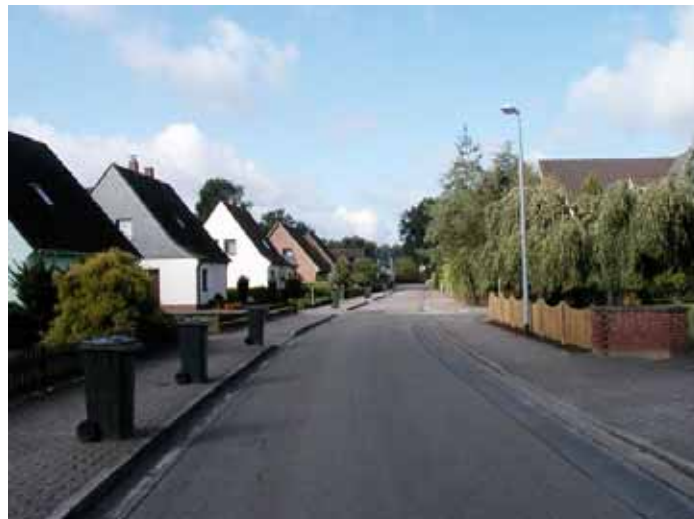
Im Hirschtorweg sind lediglich 50 % der Haltungen mit der TV-Kamera befahren worden. Bei den untersuchten Haltungen sind die vorhandenen Schäden in der Vergangenheit bereits überwiegend beseitigt worden. Bei den geringen verbleibenden Schäden handelt es sich um vertikale Muffenversätze in der Rohrsohle. Diese sind Größtenteils noch in einer Größenordnung die mit einem Partliner zu sanieren sind.

Die Fahrbahn des Hirschtorweges ist bituminös befestigt. Sie hat in der Vergangenheit durch verschiedene Bauarbeiten (Verlegung von Versorgungsleitungen) gelitten. Die Folge daraus sind Flickstellen in deren Fugen Wasser eindringt, welches das Gefüge der bituminösen Oberfläche zerstört. Dadurch kommt es zu Ausbrüchen, an den Seitenrändern brechen die Kanten ab. Bei den Regenabläufen gibt es Versackungen.

Beidseitig des Hirschtorweges gibt es Gehwege. Diese sind mit Betonrechteckpflaster befestigt und haben Versackungen.

- ✓ Die Sanierung der Masten und Leuchten ist abgeschlossen. Bei einem Totalausbau sollte allerdings ein neues Straßenbeleuchtungskabel mitverlegt werden.
- ✓ Gemäß dem Verkehrsentwicklungsplan soll es hier die Wahlmöglichkeit zwischen Fahrbahn und Gehweg geben.
- ✓ Bei einer Fahrbahnsanierung sollte das fehlende Teilstück Regenwasserkanal eingebaut werden.
