E i n l a d u n g

Gremium: Ausschuss für Bau, Planung, Umwelt und Straßen - öffentlich
Sitzungstermin: Montag, 15.05.2006, 16:00 Uhr
Ort, Raum: Ratssaal des Rathauses

Teil 3: Sanierungskonzept Innerortsstraßen (Kapitel 5 Entwurfsfassung)

5. Ergebnis Sanierungskonzept Innerortsstraßen

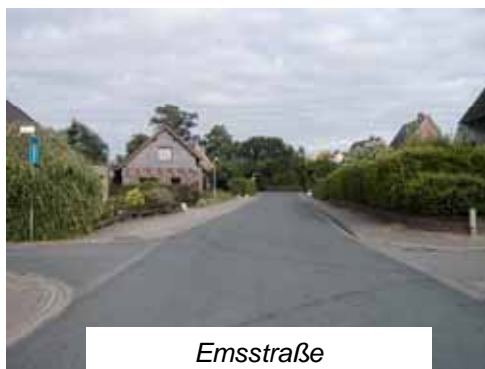
Emsstraße

Dadurch befinden sich die zuvor genannten Straßen zur Zeit in einem guten Zustand und weisen nur wenig Mängel auf, die sich hauptsächlich auf Unebenheiten im Quer- und Längsprofil beschränken. Der Verfall der Straße ist erfahrungsgemäß für die nächsten 10 bis 15 Jahre aufgehalten worden. Daher ist auf eine weitergehende Untersuchung dieser Straßen an dieser Stelle verzichtet worden.

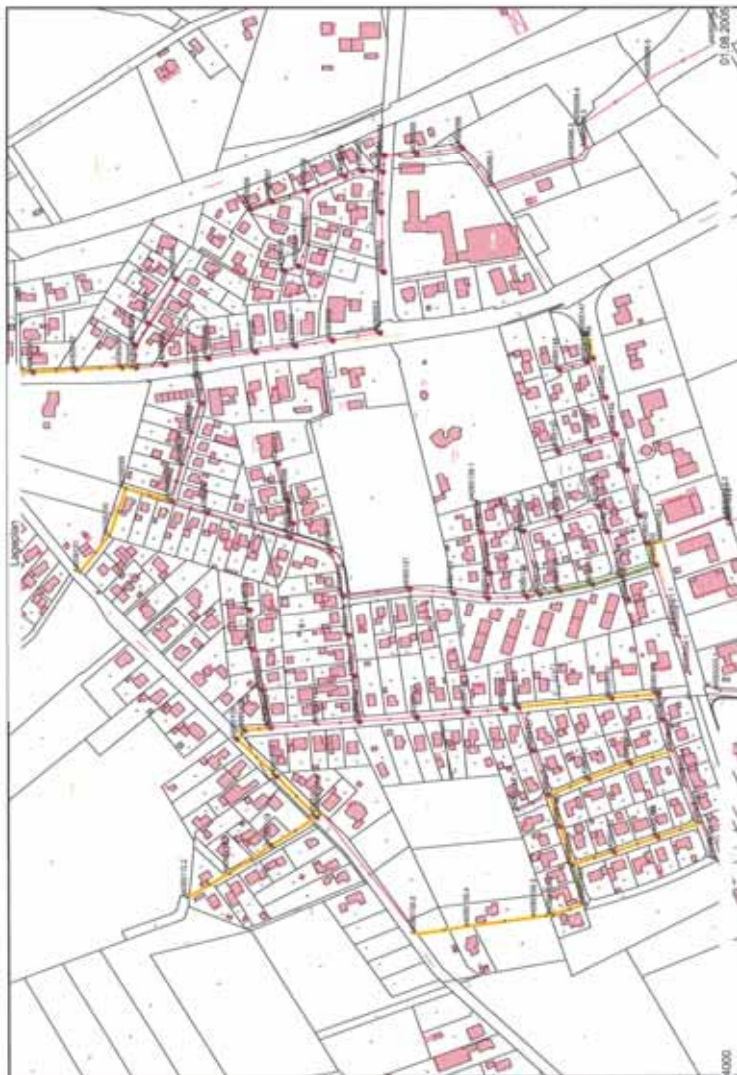
Für den Ortsteil Hahn-Lehmden wurde in den neunziger Jahren eine hydraulische Berechnung des Regenwasserkanalnetzes durchgeführt. Das Ergebnis dieser Untersuchung ist auf der nachfolgenden Grafik zu erkennen. Bei den in gelb unterlegten Haltungen ist eine hydraulische Überlastung des Regenwasserkanals von bis zu 200 % festgestellt worden. Die in grün unterlegten Haltungen weisen eine hydraulische Überlastung von bis zu 300 % auf. Es wird festgestellt, dass ein Teil der für den Ort Hahn-Lehmden untersuchten Straßen, hydraulisch überlastete Regenwasserhaltungen hat. Neben den untersuchten Straßen haben noch die nicht näher betrachteten Straßen Spillestraße und Wiesenweg ein Überlastungsproblem.

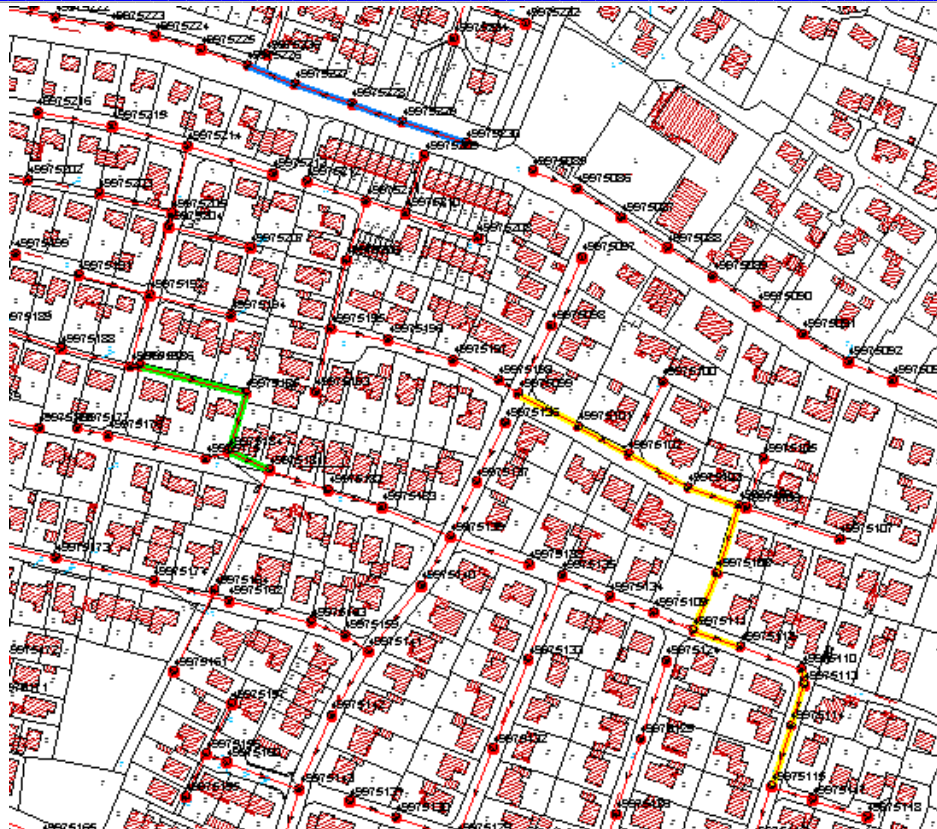
Für den Ortsteil Wahnbek wurde in den neunziger Jahren eine hydraulische Berechnung des Regenwasserkanalnetzes durchgeführt. Das Ergebnis dieser Untersuchung ist auf der nachfolgenden Grafik zu erkennen. Bei den in gelb unterlegten Haltungen ist eine hydraulische Überlastung des Regenwasserkanal von bis zu 200 % festgestellt worden. Die in grün unterlegten Haltungen weisen eine hydraulische Überlastung von bis zu 300 % auf. Es wird festgestellt, dass ein Teil der für den Ort Wahnbek untersuchten Straßen hydraulisch überlastete Regenwasserhaltungen hat.

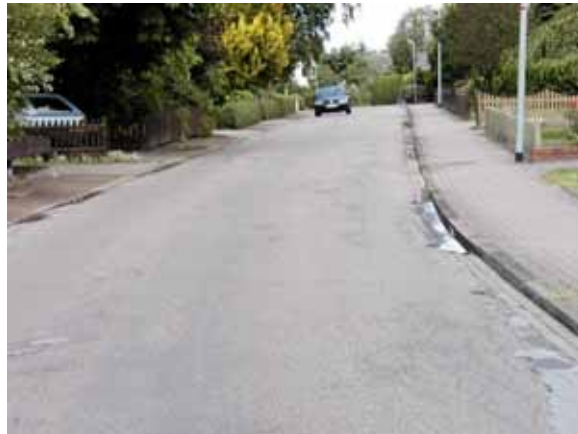
Die Schützenhofstraße ist zur Zeit bituminös befestigt. Die Fahrbahn hat viele Risse und Flickstellen und hat starke Unebenheiten im Längs- und Querprofil. An den Regenabläufen gibt es Versackungen. In der Rinne bleibt aufgrund der Unebenheiten Wasser stehen. Insgesamt betrachtet ist der Verfall der Straße bereits weit voran geschritten. Die vielen Flickstellen beweisen, dass hier in der Vergangenheit immer wieder Reparaturarbeiten durchgeführt werden mussten um Fahrbahnausbrüche zu beseitigen. Durch die flächendeckenden Risse kann Wasser in die Konstruktion eindringen und das Tragsystem so labil machen, dass die Zerstörung rapide fortschreitet. Der Unterhaltungsaufwand ist in den vergangenen Jahren gestiegen.

Die Schützenhofstraße verfügt über einen einseitigen Gehweg. Der Zustand des Gehweges ist mittelmäßig. Die andere Straßenseite hat einen unbefestigten Seitenstreifen der auch zum Parken genutzt wird.

- ✓ Die Sanierung der Masten und Leuchten ist abgeschlossen. Bei einem Totalausbau sollte allerdings ein neues Straßenbeleuchtungskabel mitverlegt werden.
- ✓ Lt. Verkehrsentwicklungsplan soll die Schützenhofstraße mit einem einseitigen Rad- und Gehweg ausgestattet werden der eine Nutzung in beide Fahrtrichtungen zulässt.
- ✓ Es sollte überlegt werden aufgrund der jetzigen Nutzung des unbefestigten Seitenstreifens als Parkstreifen, in Teilabschnitten Längsparkplätze zur Verfügung zu stellen.
- ✓ Der hydraulische Mangel des Regenwasserkanals wäre in diesem Zuge zu beheben. Bei den Mängeln an der Schmutzwasserkanalisation muss die erneute TV-Befahrung abgewartet werden.

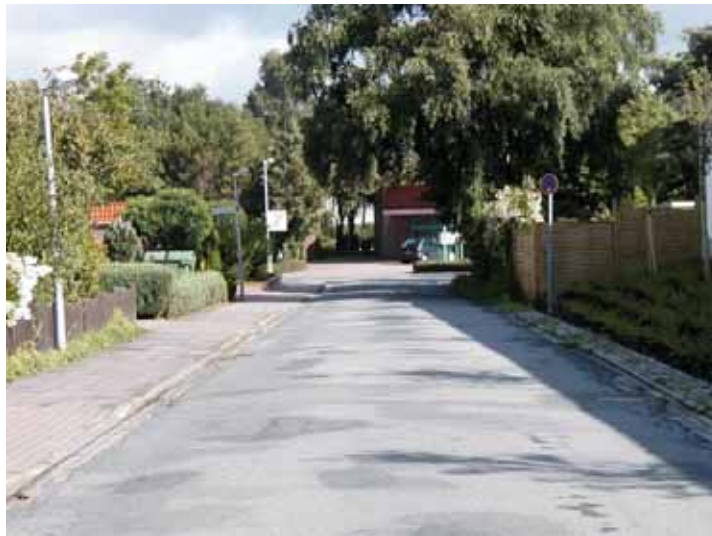
5.6.6 Feldbreite (Teilbereich zwischen der Einmündung Südender Straße und dem Minimal-Markt)

Die Fahrbahn der Feldbreite ist bituminös befestigt. Sie hat auf gesamter Fläche Risse und Verformungen im Längs- und Querprofil, bei den Regenabläufen gibt es Versackungen. Die Risse werden regelmäßig mit Flickstellen repariert. Dies ist jedoch nur ein kurzzeitiges Reparaturmittel um den Zerstörungsprozess aufzuhalten. Entlang der Feldbreite gibt es einen einseitigen Gehweg. Dieser ist mit Betonplatten befestigt und hat auf gesamter Länge Unebenheiten.

- ✓ Die Sanierung der Masten und Leuchten ist abgeschlossen. Bei einem Totalausbau sollte allerdings ein neues Straßenbeleuchtungskabel mitverlegt werden.
- ✓ Gemäß Verkehrsentwicklungsplan wird für diesen Teilabschnitt ein einseitig kombinierter Rad-/Gehweg vorgeschlagen.
- ✓ Aufgrund der hydraulischen Mängel an den Kanalisationsanlagen sollten die Kanalanlagen im Zuge der Bauarbeiten gegen größere Nennweiten ausgetauscht werden.

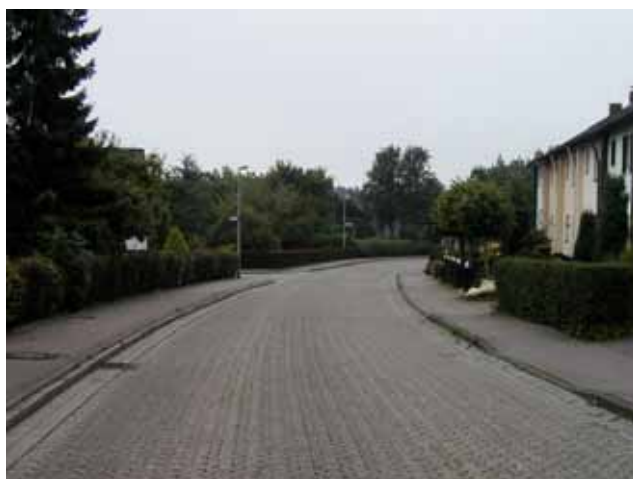
5.6.7. Bachstraße

Die Bachstraße ist mit Verbundsteinpflaster befestigt. Die Fahrbahnoberfläche ist auf gesamter Fläche uneben und hat insbesondere Versackungen bei den Regenabläufen. Ein dem technischen Stand entsprechendes Quer- und Längsprofil gibt es nicht. Beidseitig der Bachstraße verläuft ein Gehweg aus Rechteckpflaster. Die Anhäufung von Versackungen ist in seiner Gesamtheit betrachtet groß.

- ✓ Die Sanierung der Masten und Leuchten ist abgeschlossen. Bei einem Totalausbau sollte allerdings ein neues Straßenbeleuchtungskabel mitverlegt werden.
- ✓ Gemäß Verkehrsentwicklungsplan wird für die Bachstraße ein einseitiger kombinierter Rad-/Gehweg empfohlen
- ✓ Eine Sanierung der Fahrbahnoberfläche sollte nicht mit dem vorhandenen Pflaster erfolgen. Es ist wirtschaftlicher neues Betonrechteckpflaster einzubauen, als das vorhandene alte Pflaster zu verwenden.
- ✓ Durch eine erneute Kamerabefahrung muss überprüft werden, ob bei einem Ausbau Erneuerungen an der Kanalisation in offener Bauweise notwendig werden.

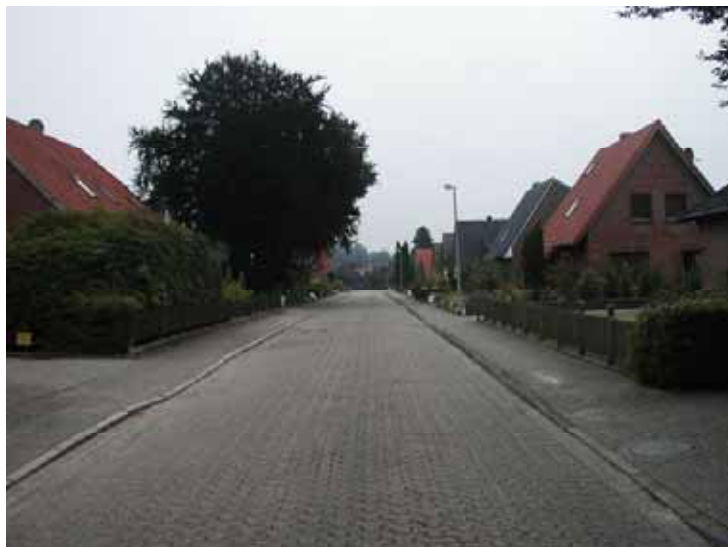
5.6.8 Schützenhofstraße (Teilbereich zwischen dem Kleingartenverein und der Straße Am Horstbusch)

Die Fahrbahnoberfläche der Schützenhofstraße ist mit Verbundsteinpflaster befestigt. Diese ist auf gesamter Fläche uneben und hat Versackungen in der Fahrbahn und bei den Regenabläufen. Ein dem technischen Stand entsprechendes Quer- und Längsprofil gibt es nicht. Beidseitig der Schützenhofstraße verläuft ein Gehweg. Dieser hat auf gesamter Fläche Versackungen.

- ✓ Die Sanierung der Masten und Leuchten ist abgeschlossen. Bei einem Totalausbau sollte allerdings ein neues Straßenbeleuchtungskabel mitverlegt werden
- ✓ Lt. Verkehrsentwicklungsplan soll die Schützenhofstraße mit einem einseitigen Rad- und Gehweg ausgestattet werden, der eine Nutzung in beide Fahrtrichtungen zulässt.
- ✓ Durch eine erneute Kamerabefahrung muss überprüft werden, ob bei einem Ausbau Erneuerungen an der Kanalisation in offener Bauweise notwendig werden.

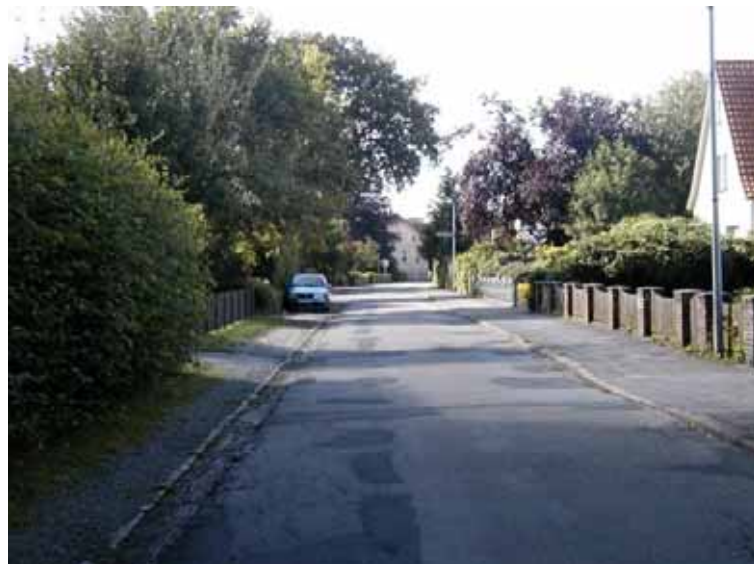
Die Diedrich-Freels-Straße ist bituminös befestigt. Auf gesamter Fläche sind Risse und Flickstellen vorhanden. Die trotz der Reparaturarbeiten immer wiederaufkommenden Risse und Aufbrüche haben in den letzten Jahren den Unterhaltungsaufwand erheblich erhöht. Das ursprüngliche Längs- und Querprofil ist nicht vorhanden. Die Rinne hat derartige Versackungen, die den geregelten Ablauf des Oberflächenwassers nicht mehr gewährleisten.

Der einseitig vorhandene Gehweg ist mit Gehwegplatten befestigt. Diese sind zum großen Teil abgängig. Der Gehweg hat auf gesamter Länge Unebenheiten. Auf der gegenüberliegenden Straßenseite befindet sich ein unbefestigter Seitenstreifen.

- ✓ Die Sanierung der Masten und Leuchten ist abgeschlossen. Bei einem Totalausbau sollte allerdings ein neues Straßenbeleuchtungskabel mitverlegt werden.
- ✓ Aus dem Verkehrsentwicklungsplan gibt es keine Empfehlungen für die Nebenanlagen.

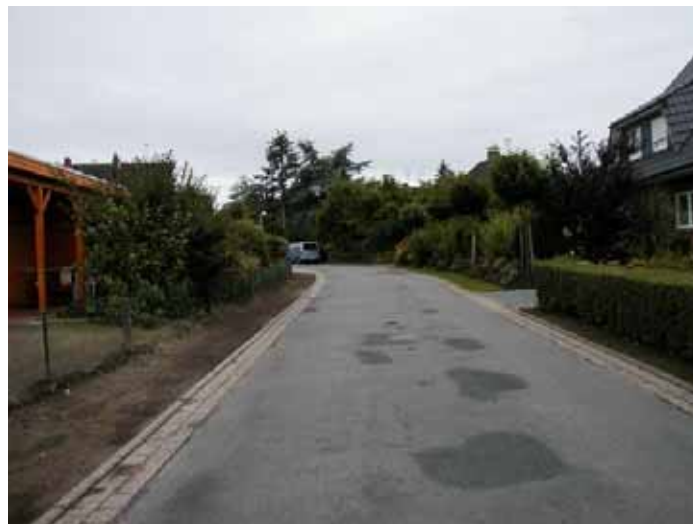
Die Oberfläche der Uhlhornstraße ist bituminös befestigt. Sie hat auf gesamter Fläche Aufbrüche, welche einen labilen Oberbau vermuten lassen. Die Aufbrüche werden durch Flickstellen repariert. Dies ist aber nur eine kurzzeitige Möglichkeit den Verfall aufzuhalten.

Nebenanlagen sind an der Uhlhornstraße nicht vorhanden.

- ✓ Die Sanierung der Masten und Leuchten ist abgeschlossen. Bei einem Totalausbau sollte allerdings ein neues Straßenbeleuchtungskabel mitverlegt werden.
- ✓ Im Verkehrsentwicklungsplan werden keine Anregungen zu Nebenanlagen gemacht.
- ✓ Die Schäden im Schmutzwasserkanal müssen durch eine TV-Untersuchung erneut untersucht werden, damit diese Erkenntnisse bei der Ausbauentcheidung mit einfließen können.

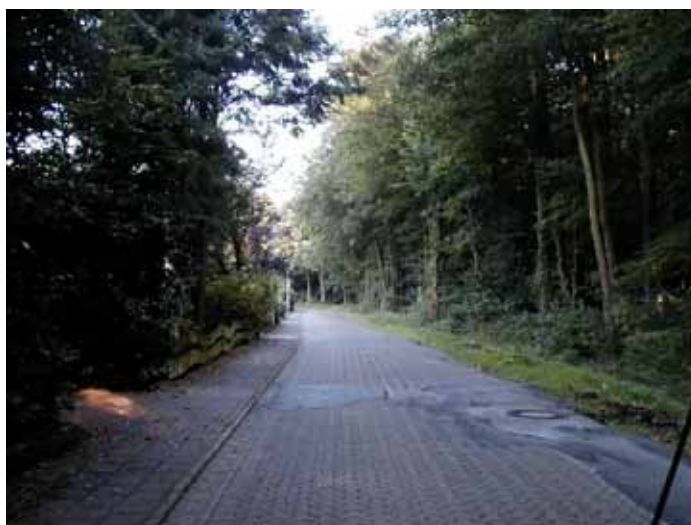
5.6.11 Buschweg

Der Buschweg hat eine Oberfläche aus Verbundsteinpflaster die teilweise flächig mit bituminösen Material überzogen worden ist. Der Buschweg ist auf gesamter Fläche uneben und hat überall Versackungen und Verwerfungen. Ein dem technischen Stand entsprechendes Quer- und Längsprofil ist kaum noch zu erkennen. Längs des Buschweges verläuft ein einseitiger Gehweg der mit Gehwegplatten befestigt ist und ab dem Bahnübergang bis zur Einmündung Morissestraße in einem schlechten Zustand ist.

- ✓ Die Sanierung der Masten und Leuchten ist abgeschlossen. Bei einem Totalausbau sollte allerdings ein neues Straßenbeleuchtungskabel mitverlegt werden.
- ✓ Gemäß dem Verkehrsentwicklungsplan soll es hier die Wahlmöglichkeit zwischen Fahrbahn und Gehweg geben. Dies würde bedeuten, dass der vorhandene Gehweg bei der Erneuerung mit überdacht werden muss.
- ✓ Die Schäden im Schmutzwasserkanal müssen durch eine TV-Untersuchung erneut untersucht werden
- ✓ Eine Sanierung der Fahrbahnoberfläche sollte nicht mit dem vorhandenen Pflaster erfolgen. Es ist wirtschaftliches neues Betonrechteckpflaster einzubauen, als das vorhandene zu verwenden.

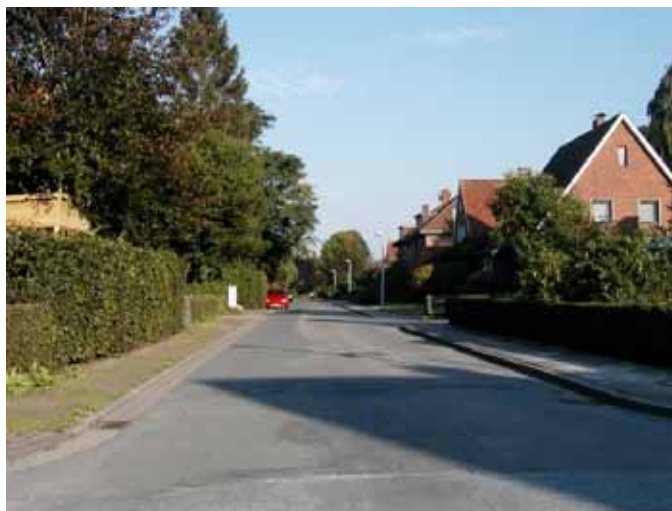
Die Fahrbahnoberfläche der Straße An der Bleiche ist bituminös befestigt. Sie hat an vielen Stellen Risse, die in der Vergangenheit versucht worden sind zu reparieren. Dadurch hat sie viele Flickstellen. Durch diese Fehlstellen dringt Wasser in das Gefüge ein, welches dann zerstört wird. Ein den technischen Regeln entsprechendes Quer- und Längsprofil ist nicht zu erkennen.

Längs der Straße An der Bleiche verläuft ein einseitiger Gehweg. Dieser auf gesamter Länge Versackungen.

- ✓ Die Sanierung der Masten und Leuchten ist abgeschlossen. Bei einem Totalausbau sollte allerdings ein neues Straßenbeleuchtungskabel mitverlegt werden.
- ✓ Gemäß dem Verkehrsentwicklungsplan soll es hier für den nicht motorisierten Individualverkehr die Wahlmöglichkeit zwischen Fahrbahn und Gehweg geben.

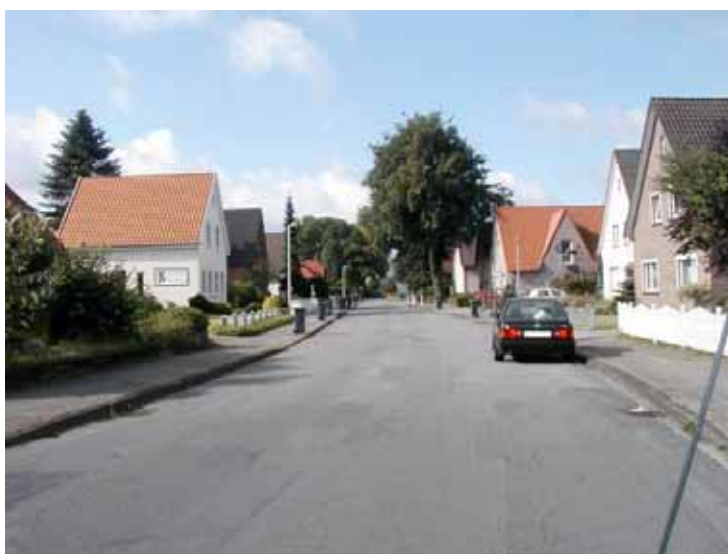
Die Südender Straße ist bituminös befestigt. Die vorhandene Fahrbahn hat Risse und flächendeckende Flickstellen. An den Regenabläufen gibt es vermehrt Versackungen.

Insgesamt betrachtet nimmt der Verfall der Straße zu. Gerade die vorhandenen Risse lassen die Zerstörung rapide fortschreiten, denn durch diese kann Wasser in die Konstruktion eindringen und das Tragsystem wird labil.

An beiden Seiten der Südender Straße gibt es mit Betonsteinplatten befestigte Gehwege. Diese haben überall Versackungen.

- ✓ Die Sanierung der Masten und Leuchten ist abgeschlossen. Bei einem Totalausbau sollte allerdings ein neues Straßenbeleuchtungskabel mitverlegt werden.
- ✓ Gemäß Verkehrsentwicklungsplan wird für die Südender Straße die Anlegung eines einseitig in beide Richtungen befahrbaren Radweg empfohlen.
- ✓ Der Zustand der Kanalisation muss überprüft werden.

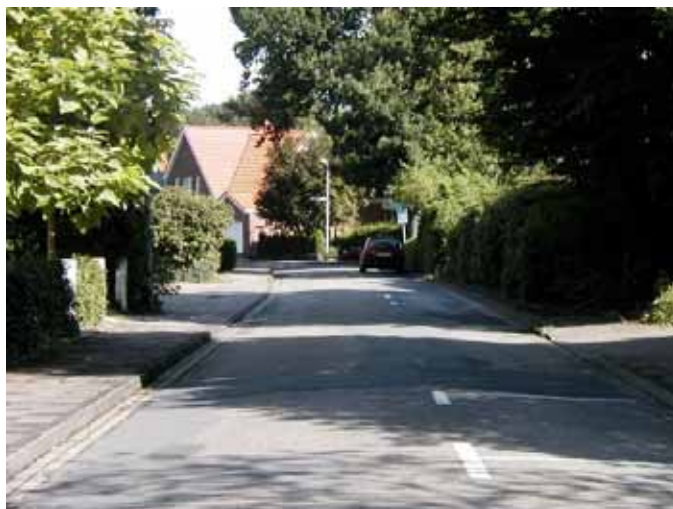
5.6.14 Sophienstraße Teilbereich zwischen den Einmündungen An der Bleiche und Bahnhofstraße)

Die Sophienstraße ist auf diesem Teilstück bituminös befestigt. Die Fahrbahn hat Risse und viele Flickstellen. Es gibt Verformungen im Längs- und Querprofil. Versackungen an den Regenabläufen müssen regelmäßig ausgebessert werden. Als Nebenanlage gibt es einen einseitigen Gehweg. Dieser ist mit Betonplatten befestigt. Auf der Fahrbahn sind Längsparkplätze ausgewiesen.

- ✓ Die Sanierung der Masten und Leuchten ist abgeschlossen. Bei einem Totalausbau sollte allerdings ein neues Straßenbeleuchtungskabel mitverlegt werden.
- ✓ Gemäß dem Verkehrsentwicklungsplan soll es hier für den nicht motorisierten Individualverkehr die Wahlmöglichkeit zwischen Fahrbahn und Gehweg geben.
- ✓ Die Kanalisation muss vor einem Ausbau durch eine TV-Befahrung erneut überprüft werden, um festzustellen, ob evtl. Teile der Anlagen in offener Bauweise ausgebaut werden müssen.
- ✓ Die zur Zeit auf der Fahrbahn markierten Längsparkplätze müssen bei den Planungen mit überdacht werden.

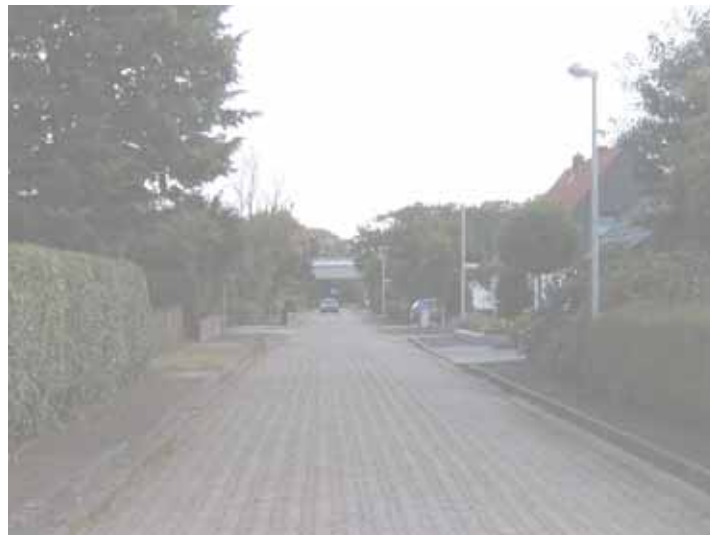
5.6.15 Am Kleinenfelde

Die Straße Am Kleinenfelde ist mit Verbundsteinpflaster befestigt. Die Fahrbahn hat auf gesamter Fläche Versackungen, auch vor den Regenabläufen. Es gibt Verformungen im Längs- und Querprofil. Nebenanlagen sind in Form von unbefestigten Seitenstreifen vorhanden.

- ✓ Die Sanierung der Masten und Leuchten ist abgeschlossen. Bei einem Totalausbau sollte allerdings ein neues Straßenbeleuchtungskabel mitverlegt werden.
- ✓ Im Verkehrsentwicklungsplan gibt es keine Empfehlung für die Anlegung der Nebenanlagen. Aufgrund der vorhandenen Platzverhältnisse sollte die Anlegung eines befestigten Gehweges überlegt werden.
- ✓ Der hydraulische Mangel des Regenwasserkanals wäre in diesem Zuge zu beheben. Bei den Mängeln an der Schmutzwasserkanalisation muss die erneute TV-Befahrung abgewartet werden, um zu sehen welche Abschnitte in offener Bauweise ausgebaut werden müssen.
- ✓ Eine Sanierung der Fahrbahnoberfläche sollte nicht mit dem vorhandenen Pflaster erfolgen. Es ist wirtschaftliches neues Betonrechteckpflaster einzubauen, als das vorhandene alte zu verwenden.
