AKTENNOTIZ NR.: 509.533

Bauvorhaben: Rastede,
**Rasenspielfeld
Hahn – Lehmden**

hier: bodenmechanische Untersuchungen

Bezug: Ortstermin zur Besichtigung vom 13.11.09
Prüfbericht 508.525 vom 2.02.09

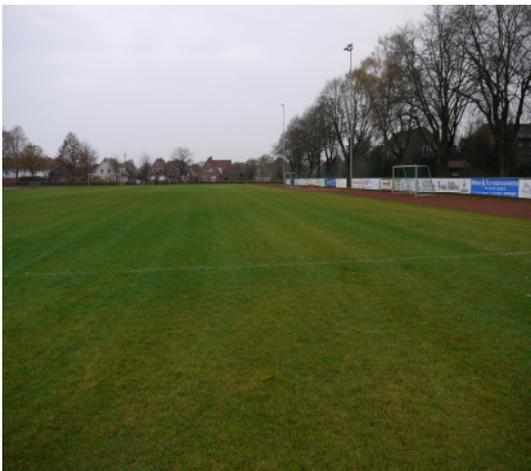
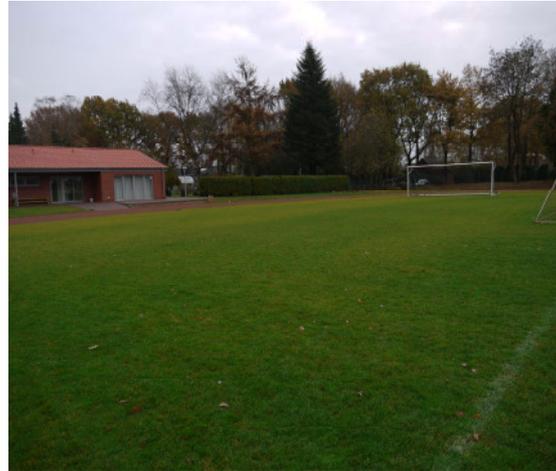
Entspr. unseren Empfehlungen aus o. g. Prüfbericht, wurde der Rasenplatz nach Angabe in diesem Jahr bereits zweimal geschlitzt, um die Wasserabführung sicherzustellen. Zum Zeitpunkt des Ortstermins zeigte sich das Spielfeld in unterschiedlichen Farbaspekten. Filz war nicht vorhanden.

Die unterschiedlichen Farbaspekte sind aus der Sicht des Unterzeichners auf ungleichmäßige Düngungen zurückzuführen. Die hellen Streifen haben eindeutig weniger Düngemittel erhalten als die mittelgrünen Streifen.

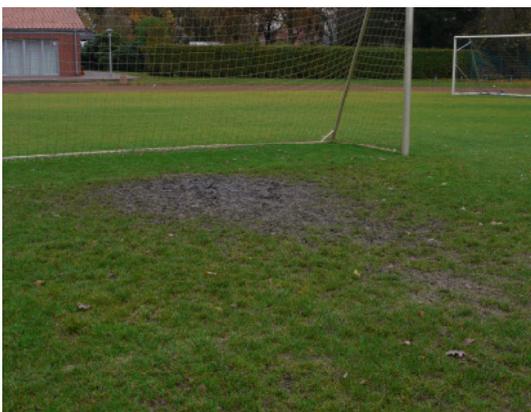
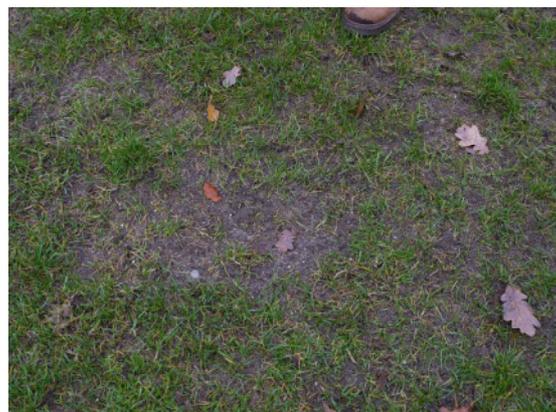
Teilweise waren auch lückige Bestände (nicht nur im Torraum) zu erkennen, was die nachfolgenden Bilder zeigen.

Die Beschädigungen hätten für die aufgebrauchte Düngemenge schneller zugewachsen sein müssen. Hier wurde der Dünger durch die sehr hohen Beregnungseinheiten mit an Sicherheit grenzender Wahrscheinlichkeit regelrecht „durchgespült“.

Der Unterzeichner geht davon aus, dass sich das Rasenspielfeld bei einer sachgerechten Beregnung (Informationen darüber liegen dem Bauhof vor) und gleicher Düngemenge im Frühjahr 2010 in einem ganz anderen Zustand zeigen wird. Hinzu kommt, dass die Ortsteinbildung durch das sehr eisenhaltige Wasser förmlich potenziert wurde. Durch die Reduzierung der Beregnungsmenge wird ein Schlitten des Platzes nur noch einmal im Jahr, unter Umständen sogar nur alle zwei Jahre, erforderlich sein.

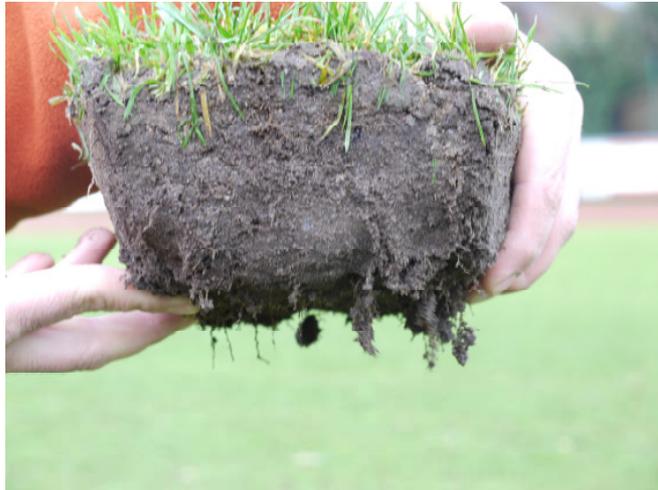
Wie das folgende Bild zeigt, wurde eine relativ gleichmäßige Durchwurzelung von ca. 8 – 10 cm, Spitzen bis 12 cm, festgestellt, was für die Jahreszeit durchaus als normal anzusehen ist.
